Nr zlecenia: 129/23/07/2026/CarArena STANDARD

## Wycena wartości

Zadanie: Określenie wartości rynkowej pojazdu

| DANE IDENTYFIKACYJNE POJAZDU | | Dane: [O] VII-2026 | |
|---|---|---|---|
| Model pojazdu: | 320 Touring Diesel Mild Hybrid MR`22 E6d/e G21 | Nr Info-Ekspert: | 003-06460 |

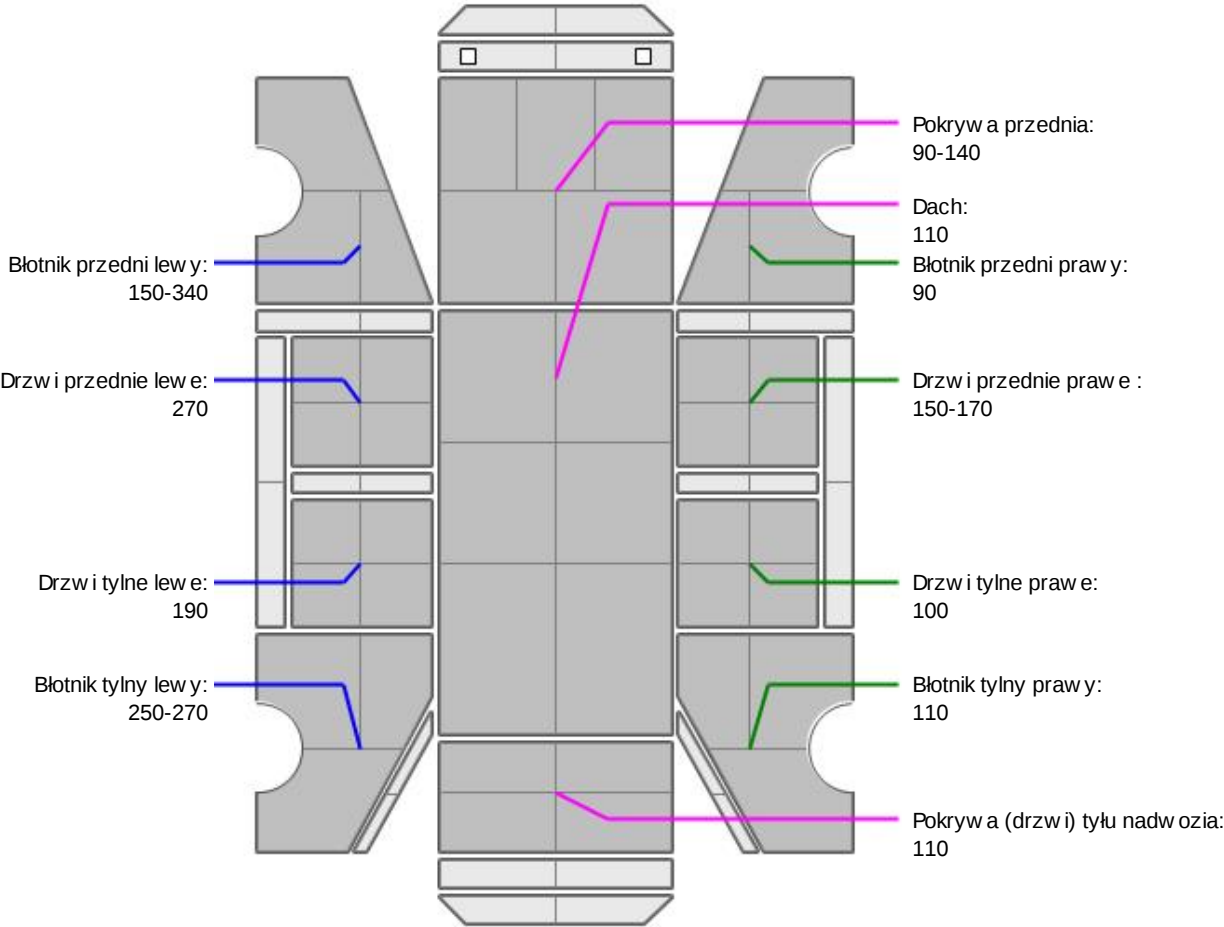
**NADWOZIE – Opis powłoki lakierowej**

| L.p. | Nazwa elementu | L / P | Grubość powłoki [µm] | Opis |
| 1 | Pokrywa przednia | | 90-140 | |
| 2 | Dach | | 110 | |
| 3 | Błotnik przedni | L | 150-340 | |
| 4 | Drzwi przednie | L | 270 | |
| 5 | Drzwi tylne | L | 190 | |
| 6 | Błotnik tylny | L | 250-270 | |
| 7 | Błotnik przedni | P | 90 | |
| 8 | Drzwi przednie | P | 150-170 | |
| 9 | Drzwi tylne | P | 100 | |
| 10 | Błotnik tylny | P | 110 | |
| 11 | Pokrywa (drzwi) tyłu nadwozia | | 110 | |

Podane przedziały grubości powłoki lakierowej poszczególnych elementów dotyczą wyłącznie punktów pomiarowych, tj. trzech wybranych miejsc na danym elemencie nadwozia. Nie oznacza to, że w pozostałych obszarach danego elementu grubość powłoki jest jednakowa ani że nie może wykroczyć poza wskazane zakresy. Pomiary wykonano urządzeniem będącym w posiadaniu rzeczoznawcy. Pomiar wykonany innym przyrządem może się różnić.
