Nr zlecenia: 100/16/07/2026/CarArena STANDARD

## Wycena wartości

Zadanie: Określenie wartości rynkowej pojazdu

| DANE IDENTYFIKACYJNE POJAZDU | | Dane: [O] VII-2026 | |
|---|---|---|---|
| Marka: | BMW | Nr rejestracyjny: | PZ3T089 |

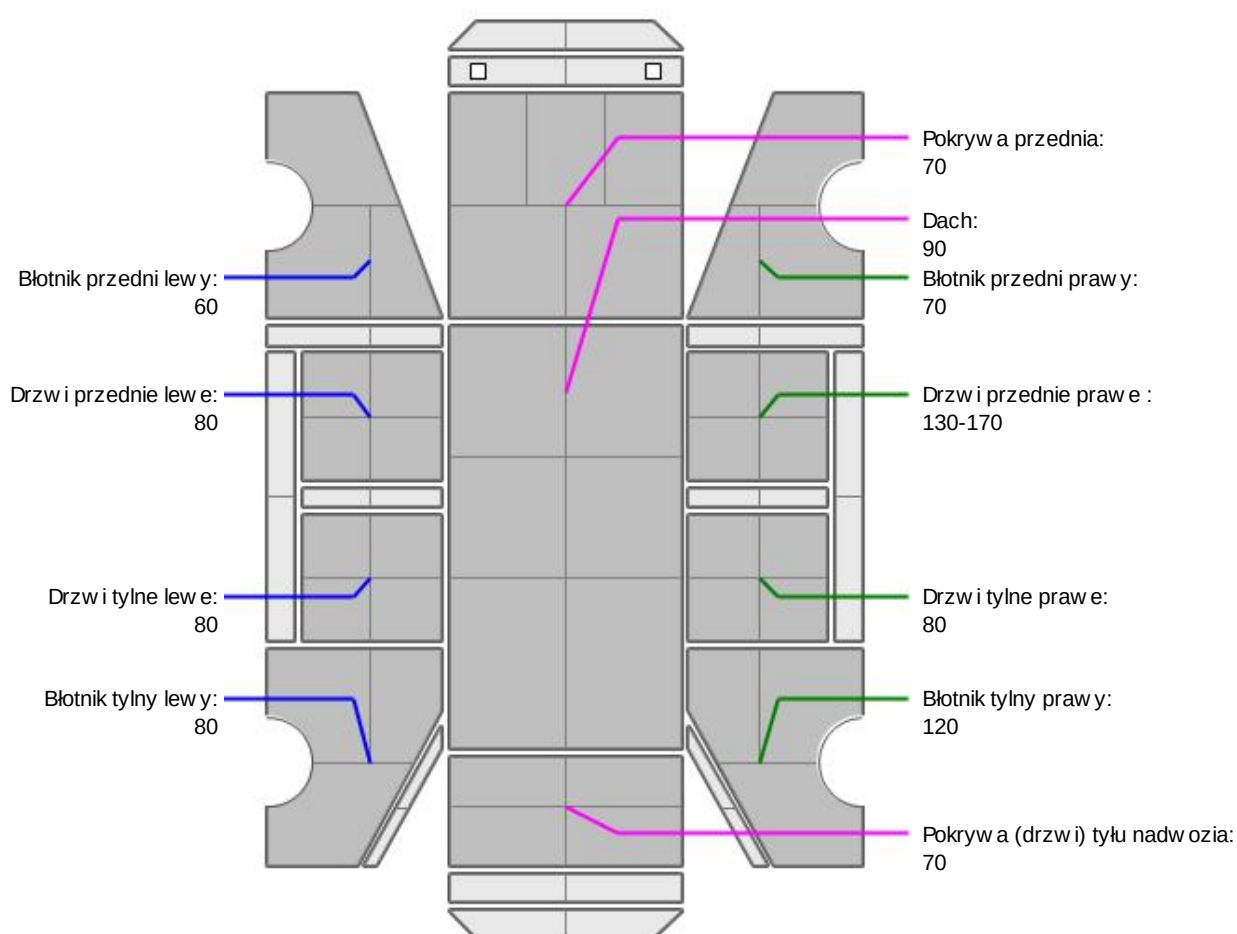
## NADWOZIE – Opis powłoki lakierowej

| L.p. | Nazwa elementu | L / P | Grubość powłoki [µm] | Opis |
| 1 | Pokrywa przednia | | 70 | |
| 2 | Dach | | 90 | |
| 3 | Błotnik przedni | L | 60 | |
| 4 | Drzwi przednie | L | 80 | |
| 5 | Drzwi tylne | L | 80 | |
| 6 | Błotnik tylny | L | 80 | |
| 7 | Błotnik przedni | P | 70 | |
| 8 | Drzwi przednie | P | 130-170 | |

| 9 | Drzwi tylne | P | 80 | |
| 10 | Błotnik tylny | P | 120 | |
| 11 | Pokrywa (drzwi) tyłu nadwozia | | 70 | |

Podane przedziały grubości powłoki lakierowej poszczególnych elementów dotyczą wyłącznie punktów pomiarowych, tj. trzech wybranych miejsc na danym elemencie nadwozia. Nie oznacza to, że w pozostałych obszarach danego elementu grubość powłoki jest jednakowa ani że nie może wykaczać poza wskazane zakresy. Pomiary wykonano urządzeniem będącym w posiadaniu rzeczoznawcy. Pomiar wykonany innym przyrządem może się różnić.
