Nr zlecenia: 102/16/07/2026/CarArena STANDARD

## Wycena wartości

Zadanie: Określenie wartości rynkowej pojazdu

| DANE IDENTYFIKACYJNE POJAZDU | | Dane: [O] VII-2026 | |
|---|---|---|---|
| Model pojazdu: | 320 Touring Diesel Mild Hybrid MR`22 E6d/e G21 | Nr Info-Ekspert: | 003-06460 |

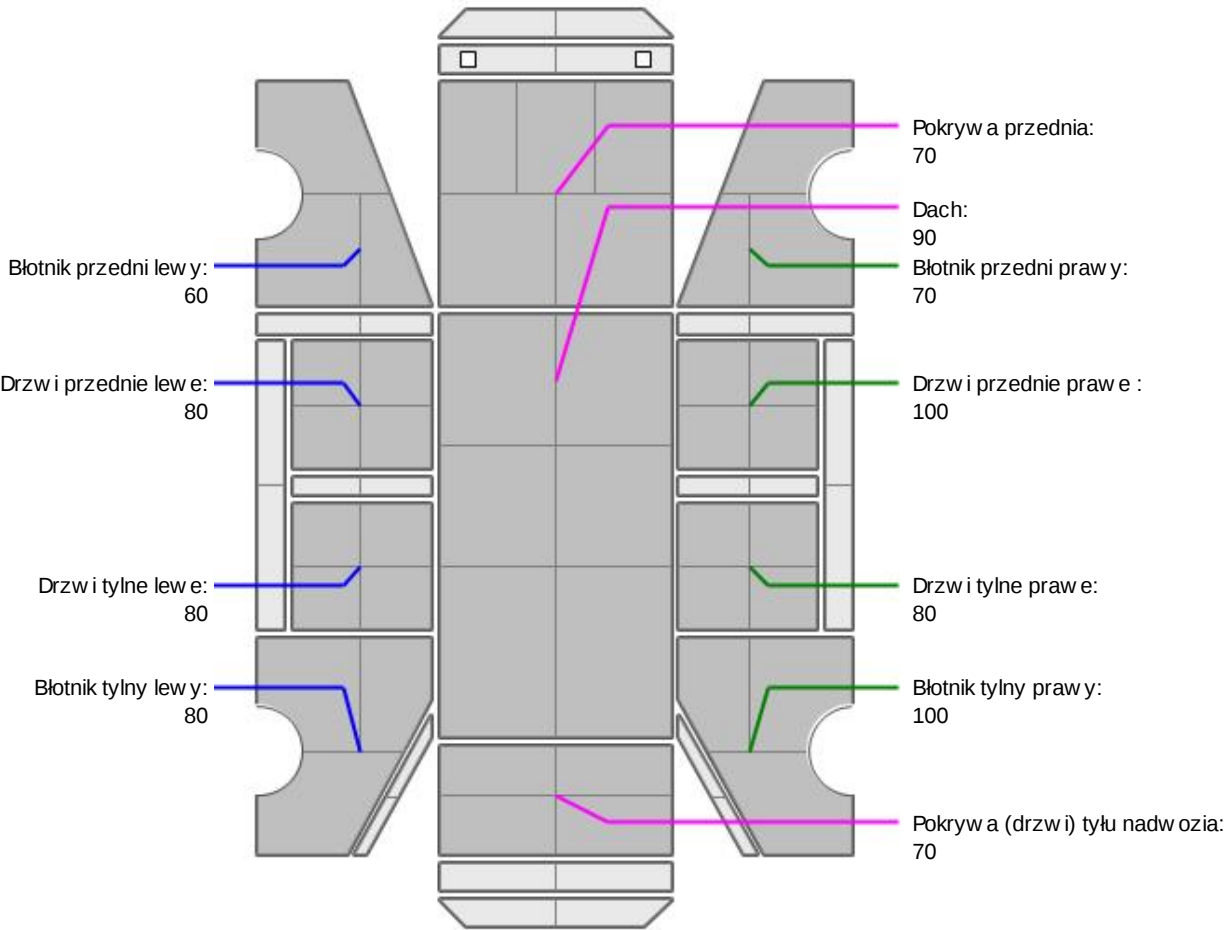
**NADWOZIE – Opis powłoki lakierowej**

| L.p. | Nazwa elementu | L / P | Grubość powłoki [µm] | Opis |
| 1 | Pokrywa przednia | | 70 | |
| 2 | Dach | | 90 | |
| 3 | Błotnik przedni | L | 60 | |
| 4 | Drzwi przednie | L | 80 | |
| 5 | Drzwi tylne | L | 80 | |
| 6 | Błotnik tylny | L | 80 | |
| 7 | Błotnik przedni | P | 70 | |
| 8 | Drzwi przednie | P | 100 | |
| 9 | Drzwi tylne | P | 80 | |
| 10 | Błotnik tylny | P | 100 | |
| 11 | Pokrywa (drzwi) tyłu nadwozia | | 70 | |

Podane przedziały grubości powłoki lakierowej poszczególnych elementów dotyczą wyłącznie punktów

pomiarowych, tj. trzech wybranych miejsc na danym elemencie nadwozia. Nie oznacza to, że w pozostałych obszarach danego elementu grubość powłoki jest jednakowa ani że nie może wykaczać poza wskazane zakresy. Pomiary wykonano urządzeniem będącym w posiadaniu rzeczoznawcy. Pomiar wykonany innym przyrządem może się różnić.
