Nr zlecenia: 89/25/06/2026/CarArena STANDARD

## Wycena wartości

Zadanie: Określenie wartości rynkowej pojazdu

| DANE IDENTYFIKACYJNE POJAZDU | | Dane: [D] VII-2026 | |
|---|---|---|---|
| Model pojazdu: | Caddy GP 1.6 TDI MR`11 E5 2.3t | Nr Info-Ekspert: | 040-05953 |

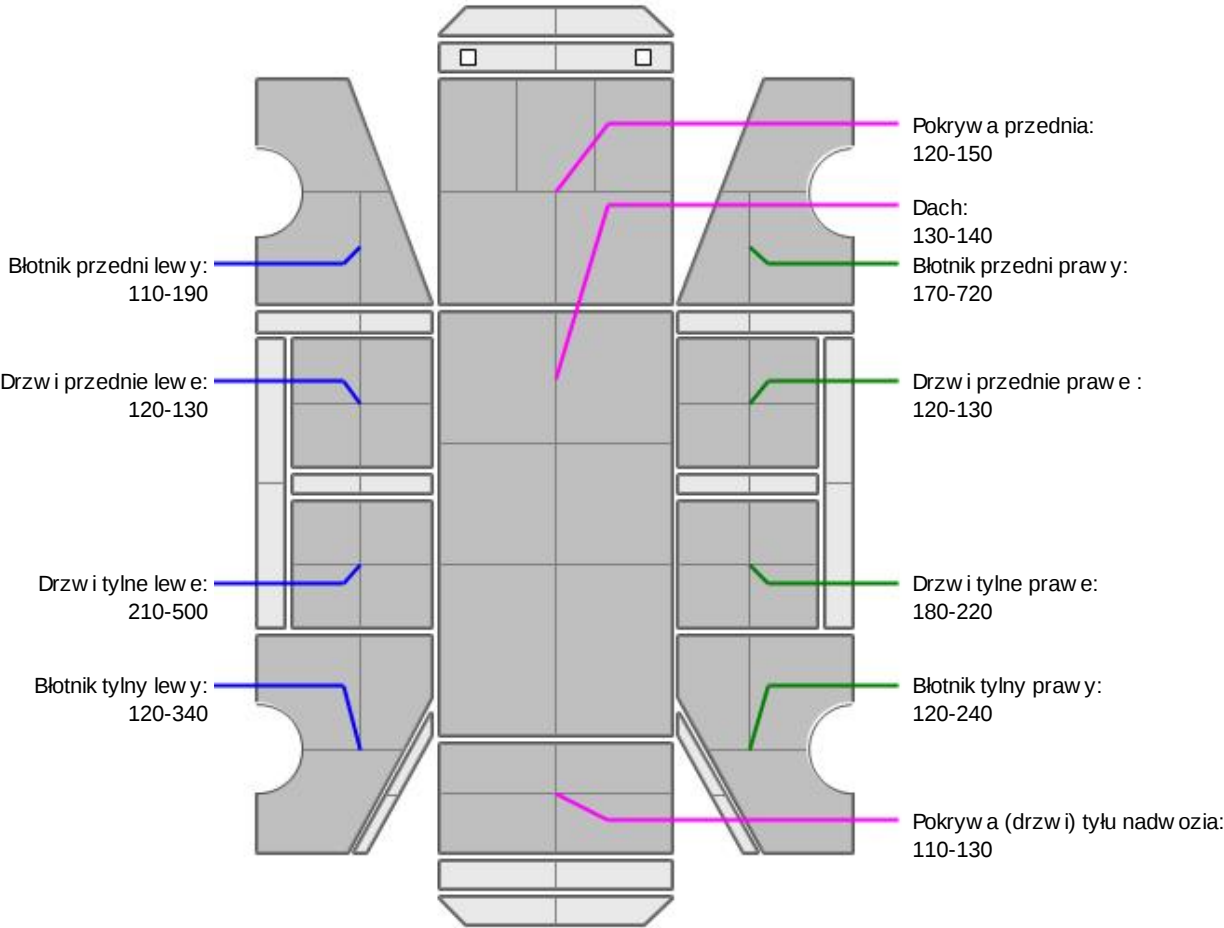
NADWOZIE – Opis powłoki lakierowej

| L.p. | Nazwa elementu | L / P | Grubość powłoki [µm] | Opis |
| 1 | Pokrywa przednia | | 120-150 | |
| 2 | Dach | | 130-140 | |
| 3 | Błotnik przedni | L | 110-190 | |
| 4 | Drzwi przednie | L | 120-130 | |
| 5 | Drzwi tylne | L | 210-500 | |
| 6 | Błotnik tylny | L | 120-340 | |
| 7 | Błotnik przedni | P | 170-720 | |
| 8 | Drzwi przednie | P | 120-130 | |
| 9 | Drzwi tylne | P | 180-220 | |
| 10 | Błotnik tylny | P | 120-240 | |
| 11 | Pokrywa (drzwi) tyłu nadwozia | | 110-130 | |

Podane przedziały grubości powłoki lakierowej poszczególnych elementów dotyczą wyłącznie punktów

pomiarowych, tj. trzech wybranych miejsc na danym elemencie nadwozia. Nie oznacza to, że w pozostałych obszarach danego elementu grubość powłoki jest jednakowa ani że nie może wykaczać poza wskazane zakresy. Pomiary wykonano urządzeniem będącym w posiadaniu rzeczoznawcy. Pomiar wykonany innym przyrządem może się różnić.
