Nr zlecenia: 91/25/06/2026/CarArena STANDARD

## Wycena wartości

Zadanie: Określenie wartości rynkowej pojazdu

Model pojazdu: **Transporter T6 TDi MR`16 E6 3.0t**

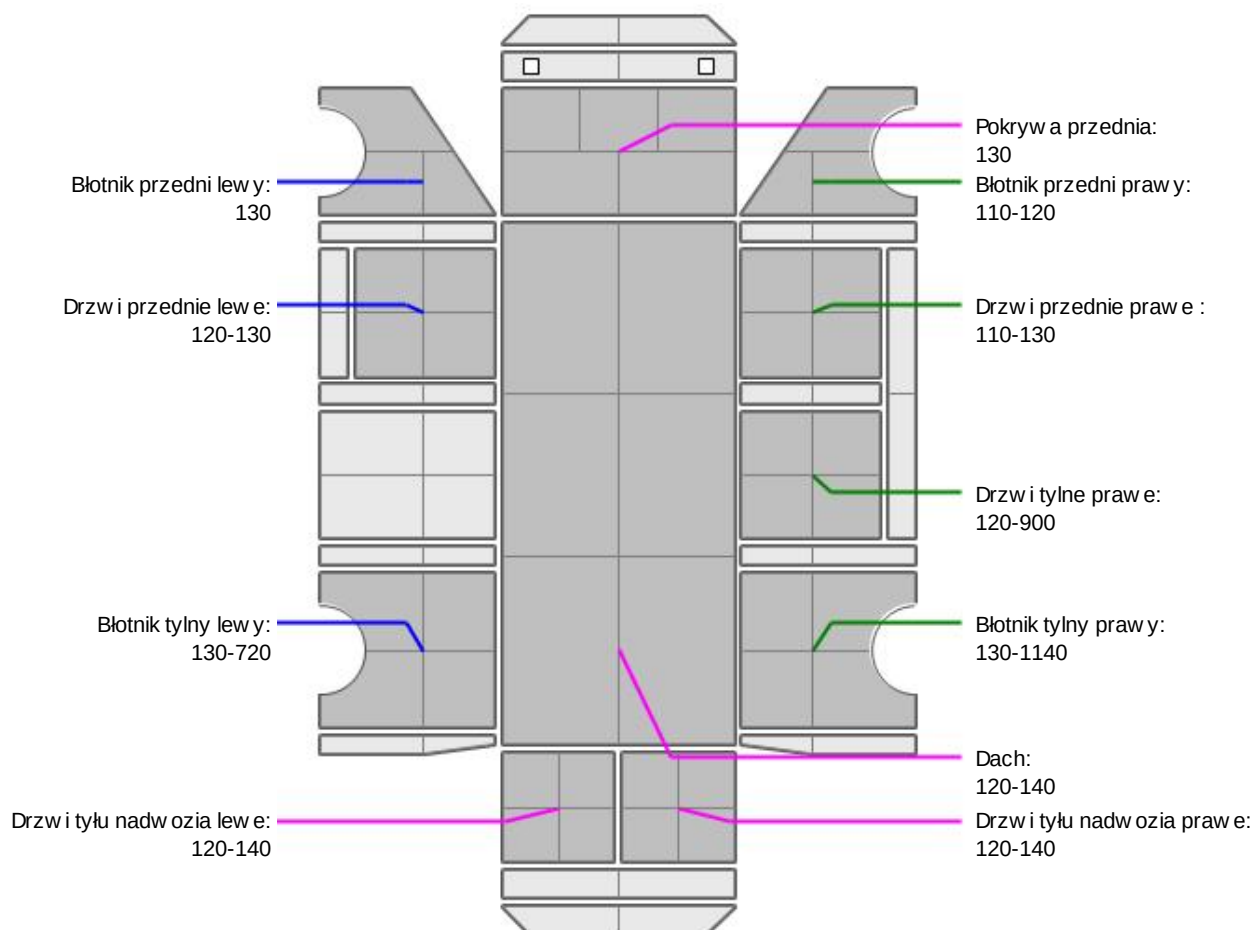
### NADWOZIE – Opis powłoki lakierowej

| L.p. | Nazwa elementu | L / P | Grubość powłoki [μm] | Opis |
| 6 | Błotnik tylny | L | 130-720 | |
| 9 | Drzwi tylne | P | 120-900 | |
| 10 | Błotnik tylny | P | 130-1140 | |

Podane przedziały grubości powłoki lakierowej poszczególnych elementów dotyczą wyłącznie punktów

pomiarowych, tj. trzech wybranych miejsc na danym elemencie nadwozia. Nie oznacza to, że w pozostałych obszarach danego elementu grubość powłoki jest jednakowa ani że nie może wykaczać poza wskazane zakresy. Pomiary wykonano urządzeniem będącym w posiadaniu rzeczoznawcy. Pomiar wykonany innym przyrządem może się różnić.

ü Rzeczoznawca podczas oględzin poza warsztatem nie jest w stanie stwierdzić wypadkowej przeszłości pojazdu. W przypadku podwyższonych wartości pomiarów powłoki lakierowej, konieczna jest ekspertyza w warunkach warsztatowych.
