Nr zlecenia: 136/25/06/2026/CarArena STANDARD

## WYCENA

Zadanie: Określenie wartości rynkowej pojazdu

Model pojazdu: **Cee'd 1.4 MR`16 E6**

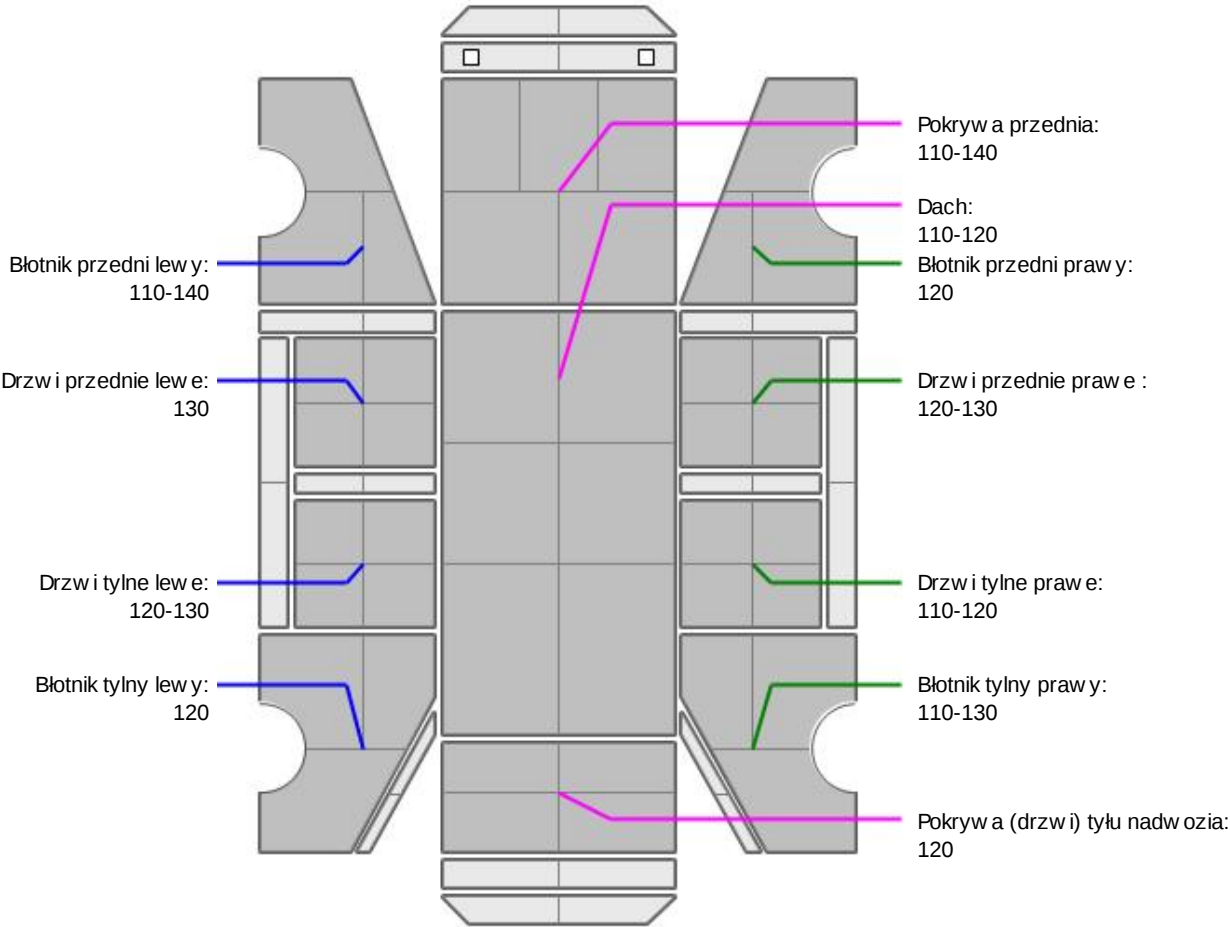
**NADWOZIE – Opis powłoki lakierowej**

| L.p. | Nazwa elementu | L / P | Grubość powłoki [μm] | Opis |
| 1 | Pokrywa przednia | | 110-140 | |
| 2 | Dach | | 110-120 | |
| 3 | Błotnik przedni | L | 110-140 | |
| 4 | Drzwi przednie | L | 130 | |
| 5 | Drzwi tylne | L | 120-130 | |
| 6 | Błotnik tylny | L | 120 | |
| 7 | Błotnik przedni | P | 120 | |
| 8 | Drzwi przednie | P | 120-130 | |
| 9 | Drzwi tylne | P | 110-120 | |
| 10 | Błotnik tylny | P | 110-130 | |
| 11 | Pokrywa (drzwi) tyłu nadwozia | | 120 | |

Podane przedziały grubości powłoki lakierowej poszczególnych elementów dotyczą wyłącznie punktów pomiarowych, tj. trzech wybranych miejsc na danym elemencie nadwozia. Nie oznacza to, że w pozostałych obszarach danego elementu grubość powłoki jest jednakowa ani że nie może wykraczać poza wskazane zakresy. Pomiary wykonano urządzeniem będącym w posiadaniu rzeczoznawcy. Pomiar wykonany innym przyrządem może się różnić.
