Nr zlecenia: 139/17/07/2026/CarArena STANDARD

## Wycena wartości

Zadanie: Ocena stanu technicznego i określenie wartości rynkowej pojazdu

| DANE IDENTYFIKACYJNE POJAZDU | | Dane: [O] VII-2026 | |
|---|---|---|---|
| Model pojazdu: | <b>Octavia IV 2.0 TDI MR`20 E6d</b> | Nr Info-Ekspert: | <b>034-04404</b> |

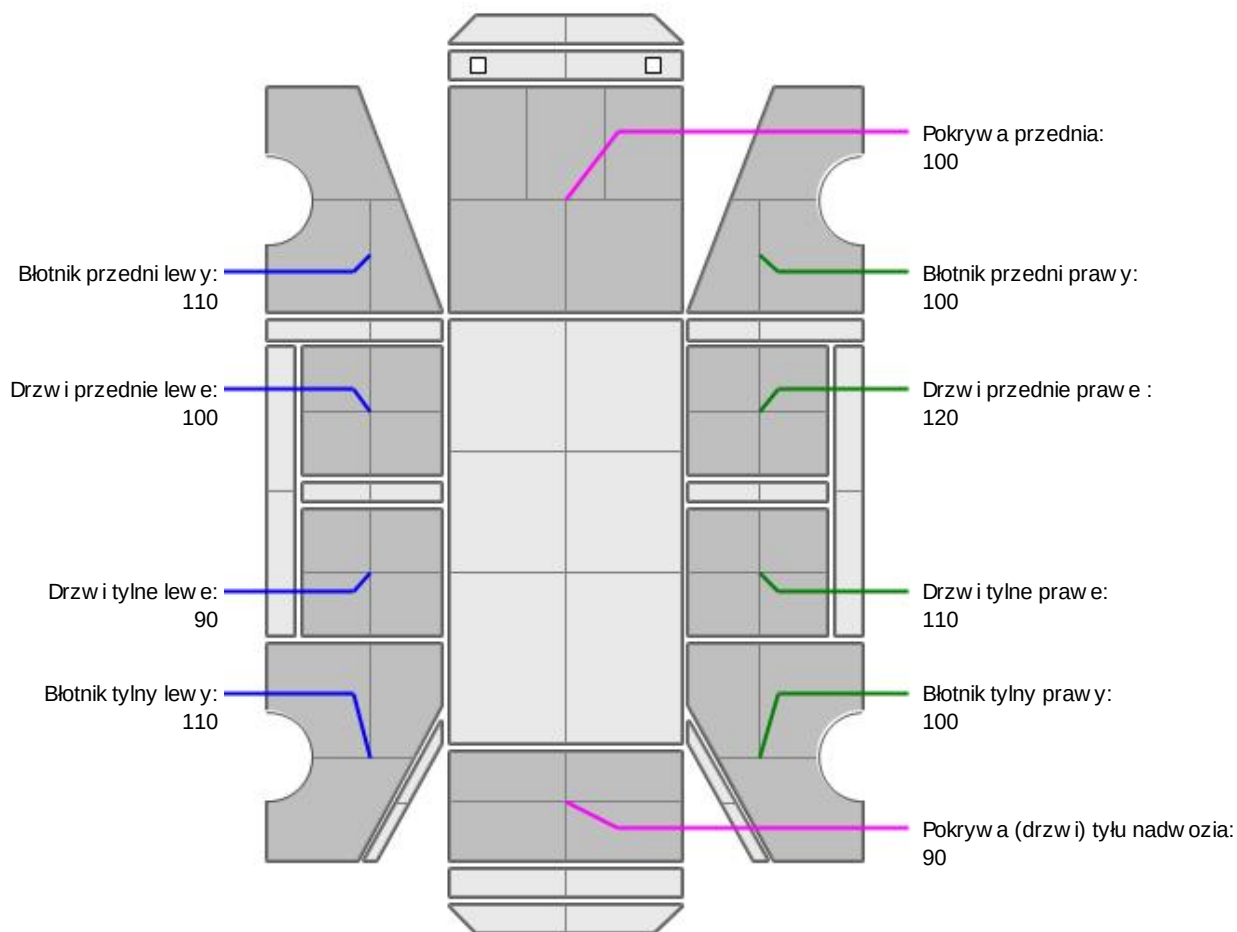
**NADWOZIE – Opis powłoki lakierowej**

| L.p. | Nazwa elementu | L / P | Grubość powłoki<br>[μm] | Opis |
| 1 | Pokrywa przednia | | 100 | |
| 2 | Błotnik przedni | L | 110 | |
| 3 | Drzwi przednie | L | 100 | |
| 4 | Błotnik tylny | L | 110 | |
| 5 | Błotnik przedni | P | 100 | |
| 6 | Drzwi przednie | P | 120 | |
| 7 | Błotnik tylny | P | 100 | |
| 8 | Pokrywa (drzwi) tyłu nadwozia | | 90 | |
| 9 | Drzwi tylne | L | 90 | |
| 10 | Drzwi tylne | P | 110 | |

Podane przedziały grubości powłoki lakierowej poszczególnych elementów dotyczą wyłącznie punktów pomiarowych, tj. trzech wybranych miejsc na danym elemencie nadwozia. Nie oznacza to, że w pozostałych obszarach danego elementu grubość powłoki jest jednakowa ani że nie może wykroczyć poza wskazane zakresy. Pomiary wykonano urządzeniem będącym w posiadaniu rzeczoznawcy. Pomiar wykonany innym przyrządem może się różnić.
