Nr zlecenia: 22/15/07/2026/CarArena STANDARD

## Wycena wartości

Zadanie: Ocena stanu technicznego i określenie wartości rynkowej pojazdu

| DANE IDENTYFIKACYJNE POJAZDU | | Dane: [T] VII-2026 | |
|---|---|---|---|
| Marka: | SKODA | Nr rejestracyjny: | GD3F385 |

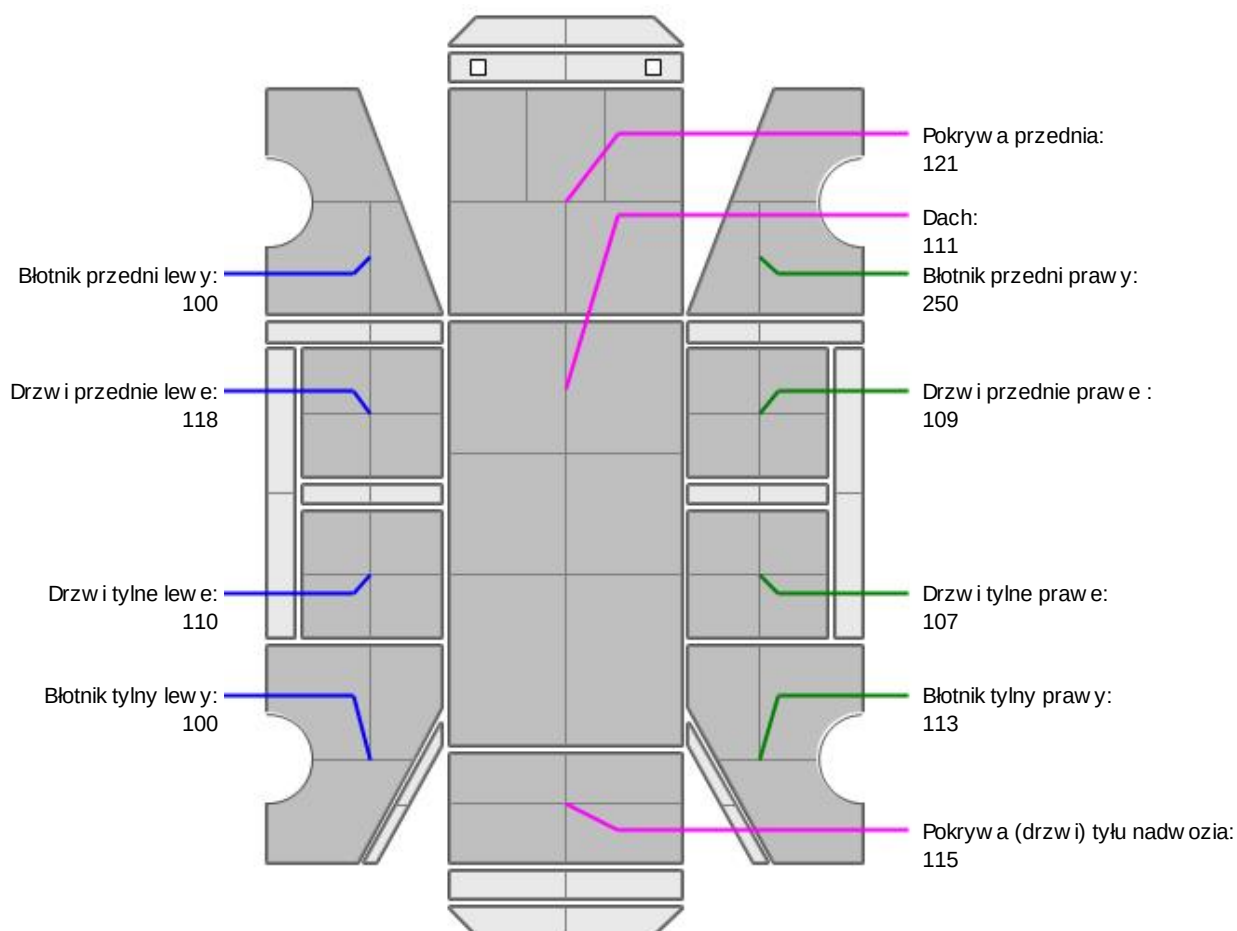
## NADWOZIE – Opis powłoki lakierowej

| L.p. | Nazwa elementu | L / P | Grubość powłoki [μm] | Opis |
|---|---|---|---|---|
| 6 | Błotnik przedni | P | 250 | |

Podane przedziały grubości powłoki lakierowej poszczególnych elementów dotyczą wyłącznie punktów pomiarowych, tj. trzech wybranych miejsc na danym elemencie nadwozia. Nie oznacza to, że w pozostałych obszarach danego elementu grubość powłoki jest jednakowa ani że nie może wykroczyć poza wskazane zakresy. Pomiary wykonano urządzeniem będącym w posiadaniu rzeczoznawcy. Pomiar wykonany innym przyrządem może się różnić.
