Nr zlecenia: 23/15/07/2026/CarArena STANDARD

## Wycena wartości

Zadanie: Ocena stanu technicznego i określenie wartości rynkowej pojazdu

| DANE IDENTYFIKACYJNE POJAZDU | | Dane: [T] VII-2026 | |
|---|---|---|---|
| Marka: | AUDI | Nr rejestracyjny: | GD8G464 |

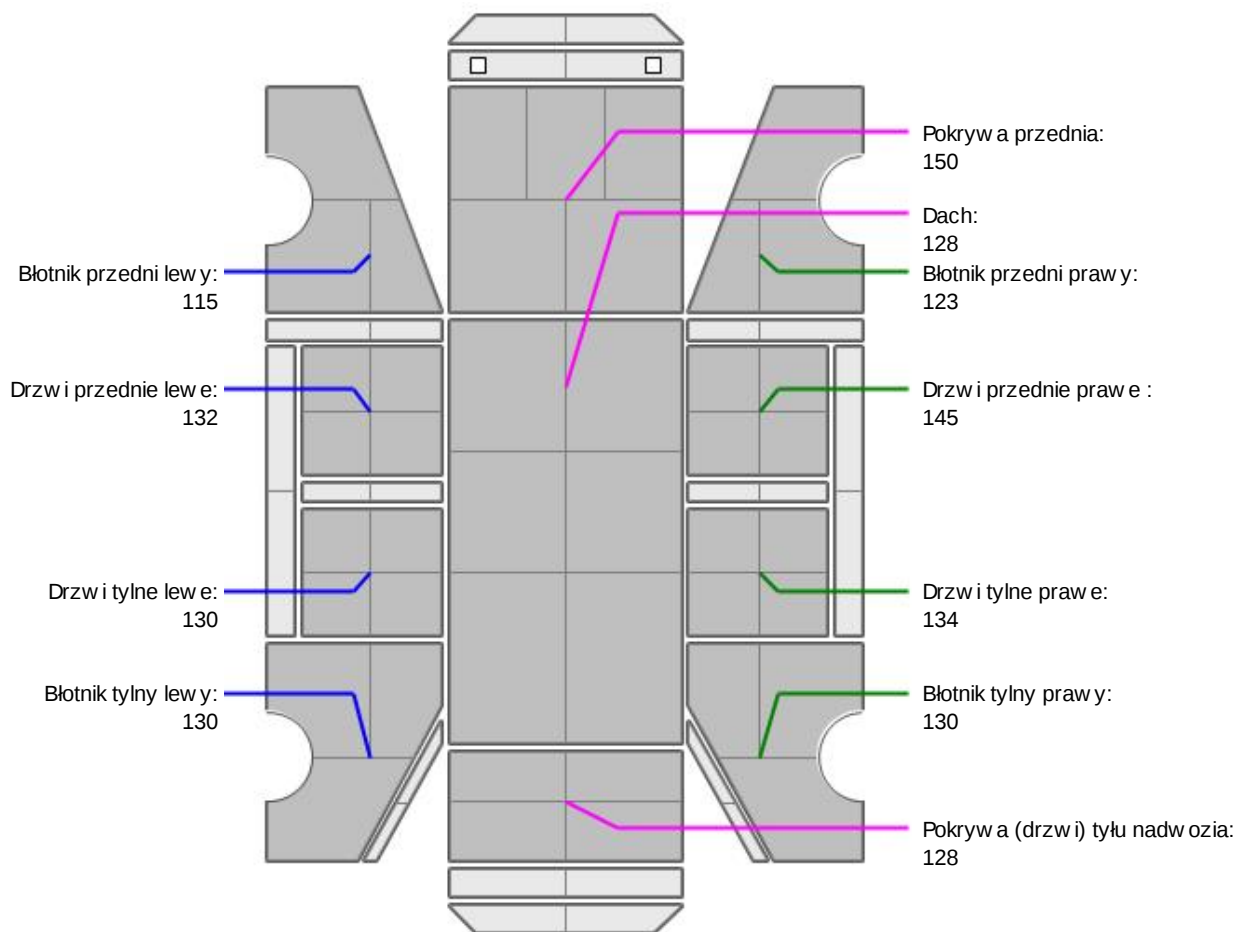
## NADWOZIE – Opis powłoki lakierowej

| L.p. | Nazwa elementu | L / P | Grubość powłoki [µm] | Opis |
| 1 | Pokrywa przednia | | 150 | |
| 2 | Dach | | 128 | |
| 3 | Błotnik przedni | L | 115 | |
| 4 | Drzwi przednie | L | 132 | |
| 5 | Błotnik tylny | L | 130 | |
| 6 | Błotnik przedni | P | 123 | |
| 7 | Drzwi przednie | P | 145 | |
| 8 | Błotnik tylny | P | 130 | |
| 9 | Pokrywa (drzwi) tyłu nadwozia | | 128 | |
| 10 | Drzwi tylne | L | 130 | |
| 11 | Drzwi tylne | P | 134 | |

Podane przedziały grubości powłoki lakierowej poszczególnych elementów dotyczą wyłącznie punktów pomiarowych, tj. trzech wybranych miejsc na danym elemencie nadwozia. Nie oznacza to, że w pozostałych obszarach danego elementu grubość powłoki jest jednakowa ani że nie może wykroczyć poza wskazane zakresy. Pomiary wykonano urządzeniem będącym w posiadaniu rzeczoznawcy. Pomiar wykonany innym przyrządem może się różnić.
