## Raport z oględzin pojazdu

| Numer raportu | 219794/7/26-11401 | Data raportu | 06-07-2026 |

| Marka, model | KIA Stonic 20-25 |
| Numer rejestracyjny | GD6E629 |

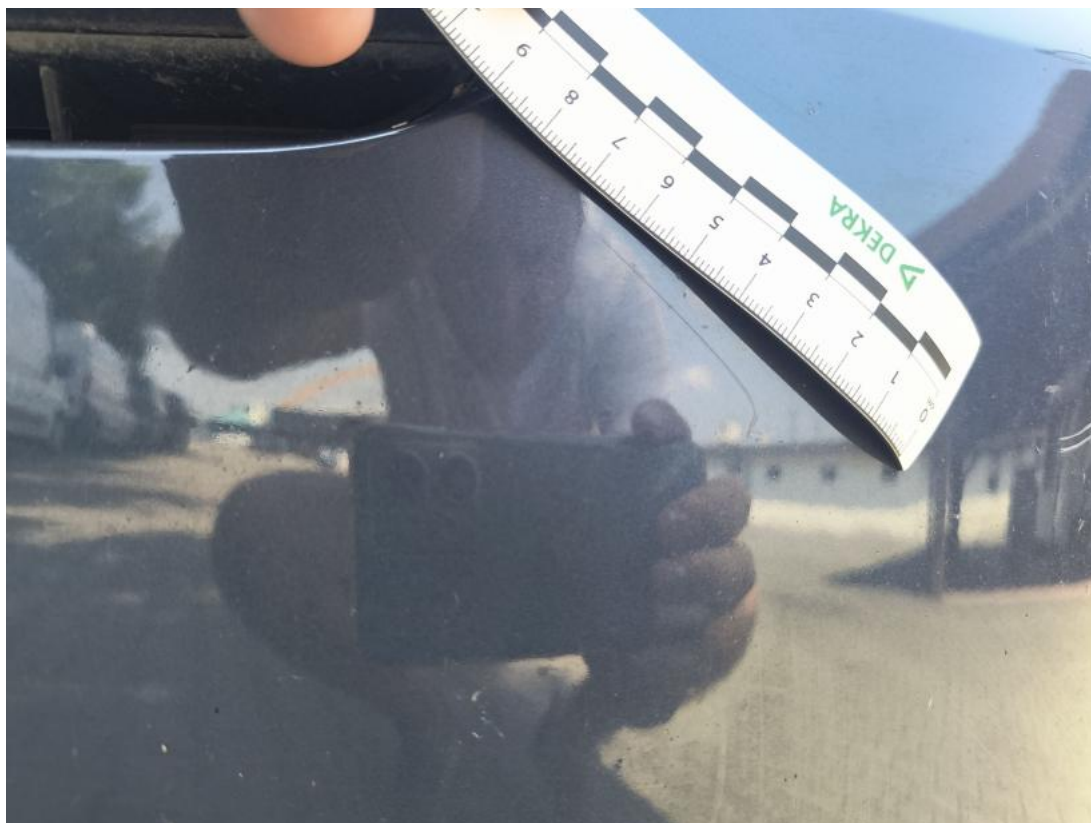
**Fot. 39**

Zderzak - Rysa/odprysk 1

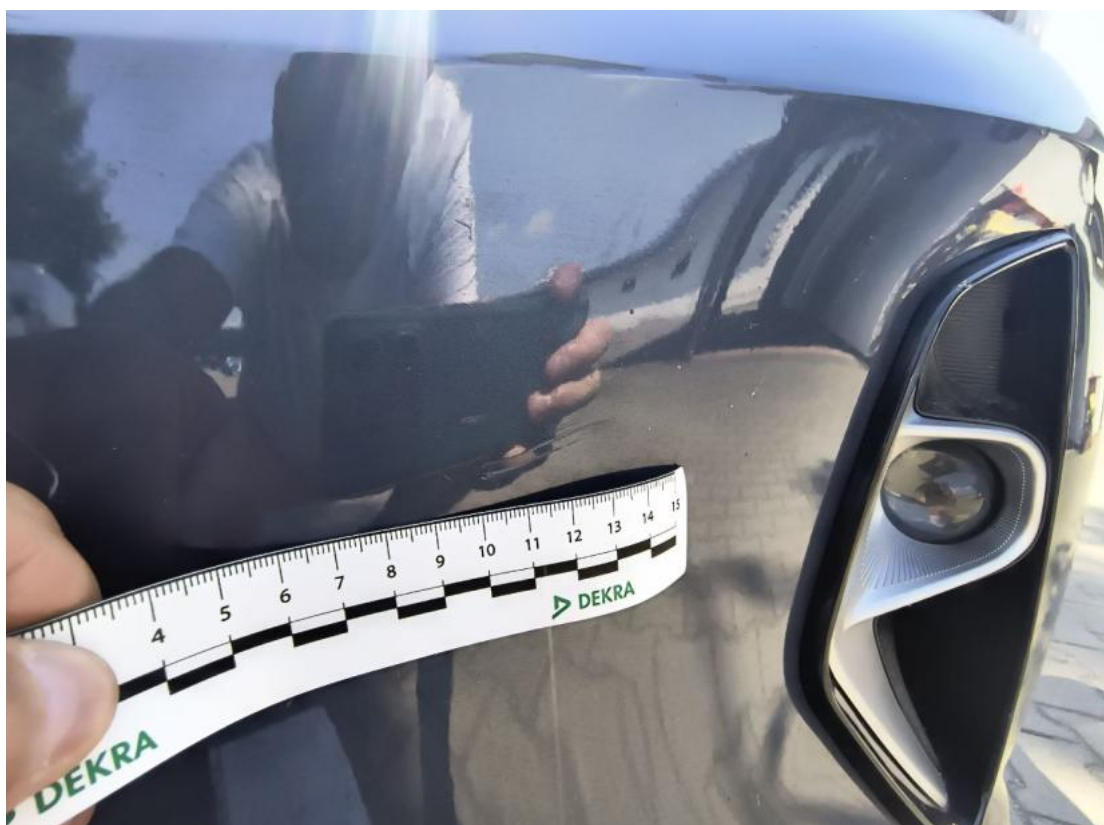
**Fot. 40**

Zderzak - Rysa/odprysk 2

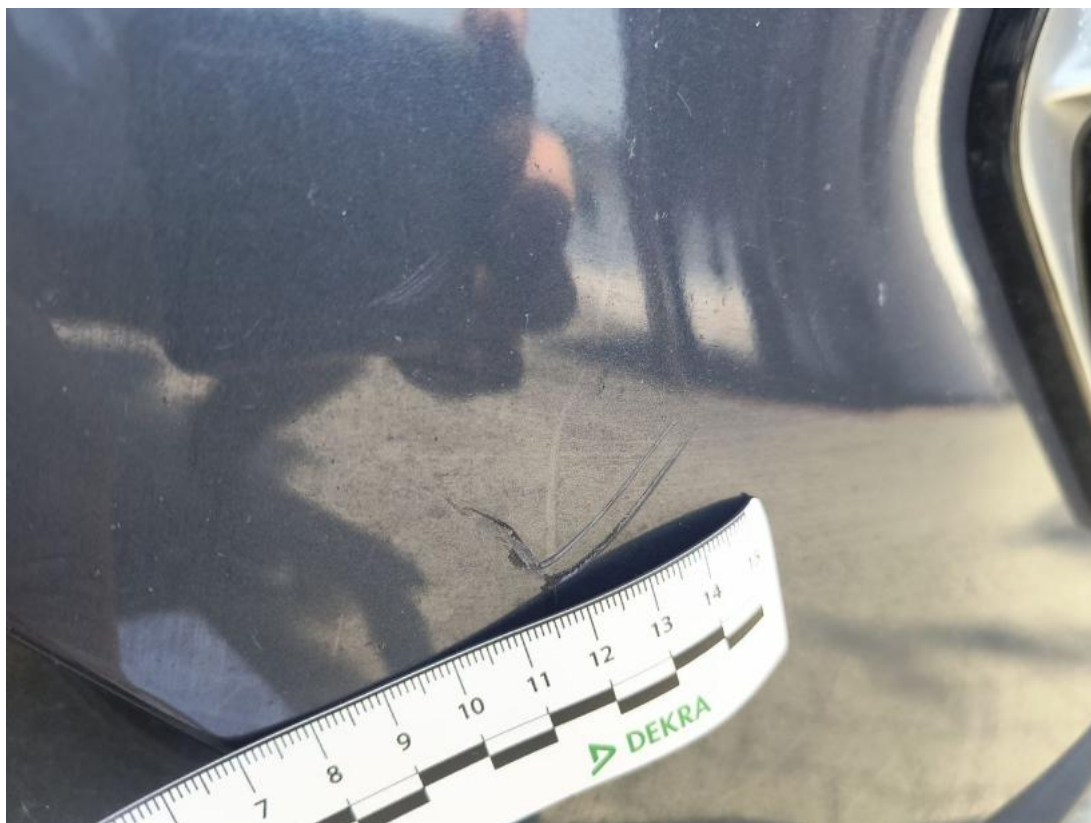
**Fot. 41**

Zderzak() - Rysa/odprysk 3

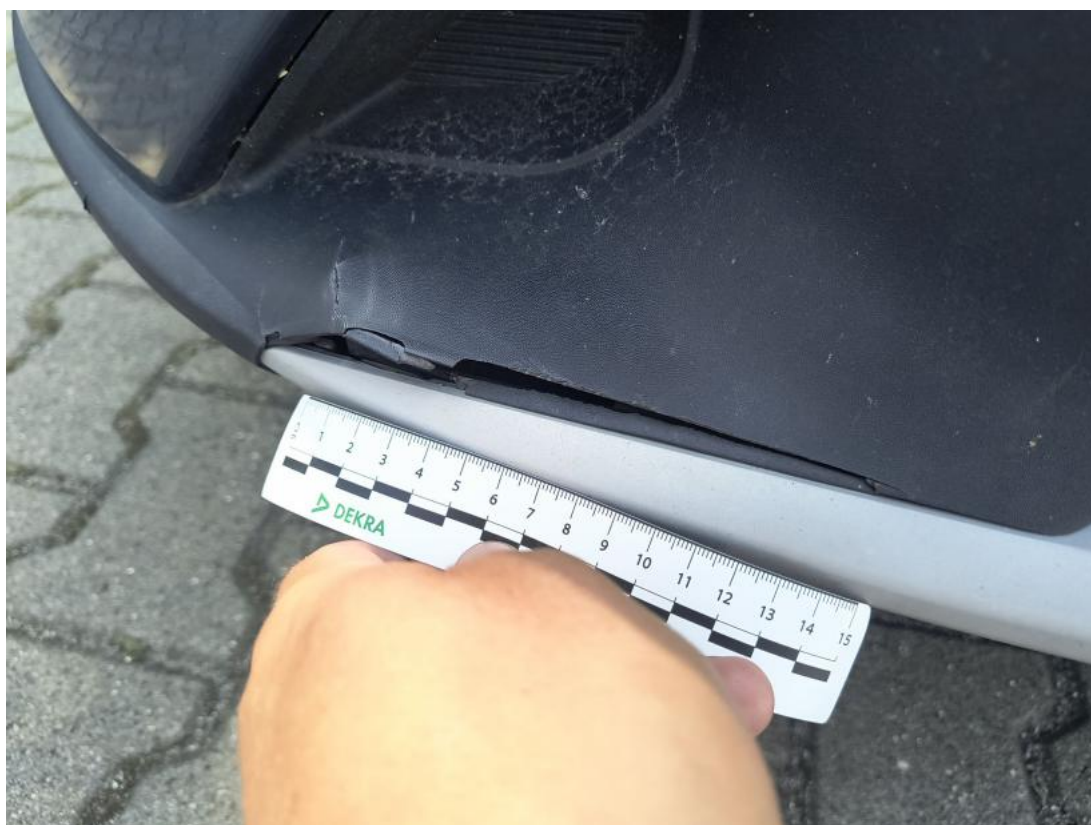
**Fot. 42**

| Poz. | Nazwa pozycji | Opis uszkodzeń | Kwalifik. | Naprawa [rbg] |
|---|---|---|---|---|
| 1 | Nakładka zderzaka przedniego, dół | wgniecenie/odkształcenie, pęknięcie | WY | 1 |

Zderzak - Pęknięcie/rozerwanie 1

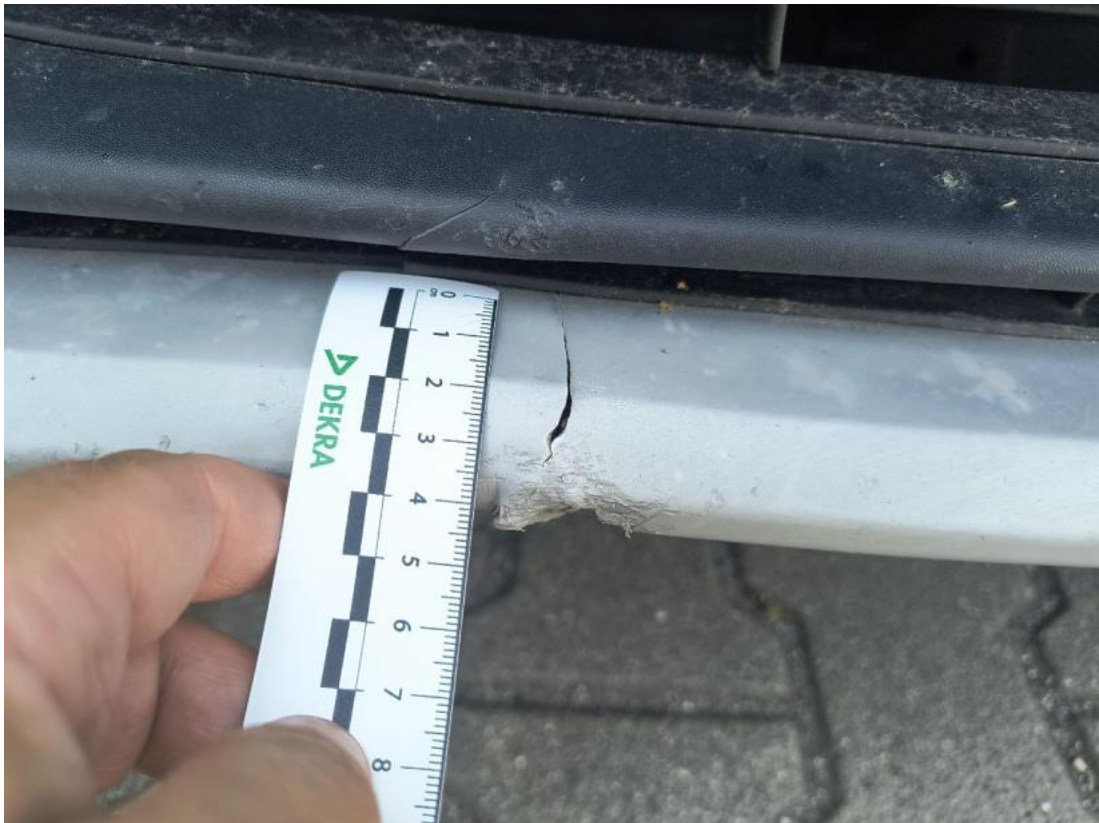
**Fot. 43**

Zderzak - Pęknięcie/rozerwanie 2

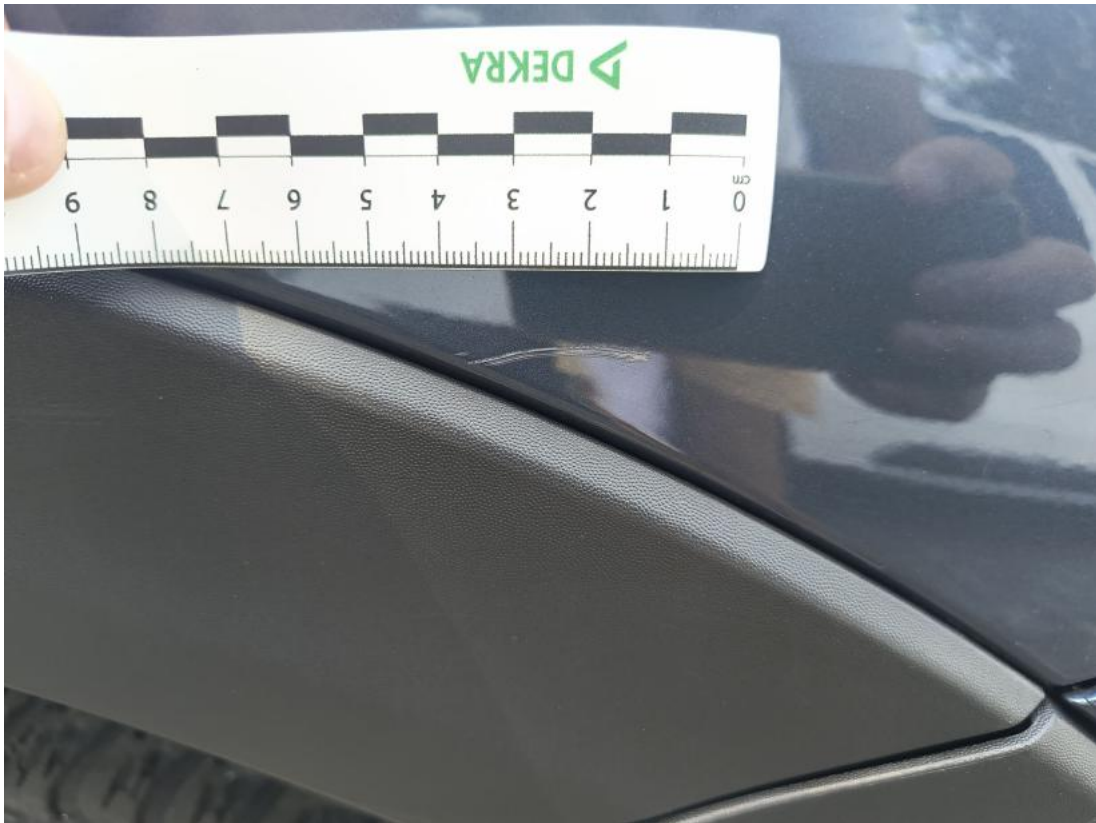
**Fot. 45**

| Poz. | Nazwa pozycji | Opis uszkodzeń | Kwalifik. | Naprawa [rbg] |
|---|---|---|---|---|
| 9 | Światnik przedni R | rysa/odprysk | | |

Błotnik przedni P - Rysa/odprysk 1

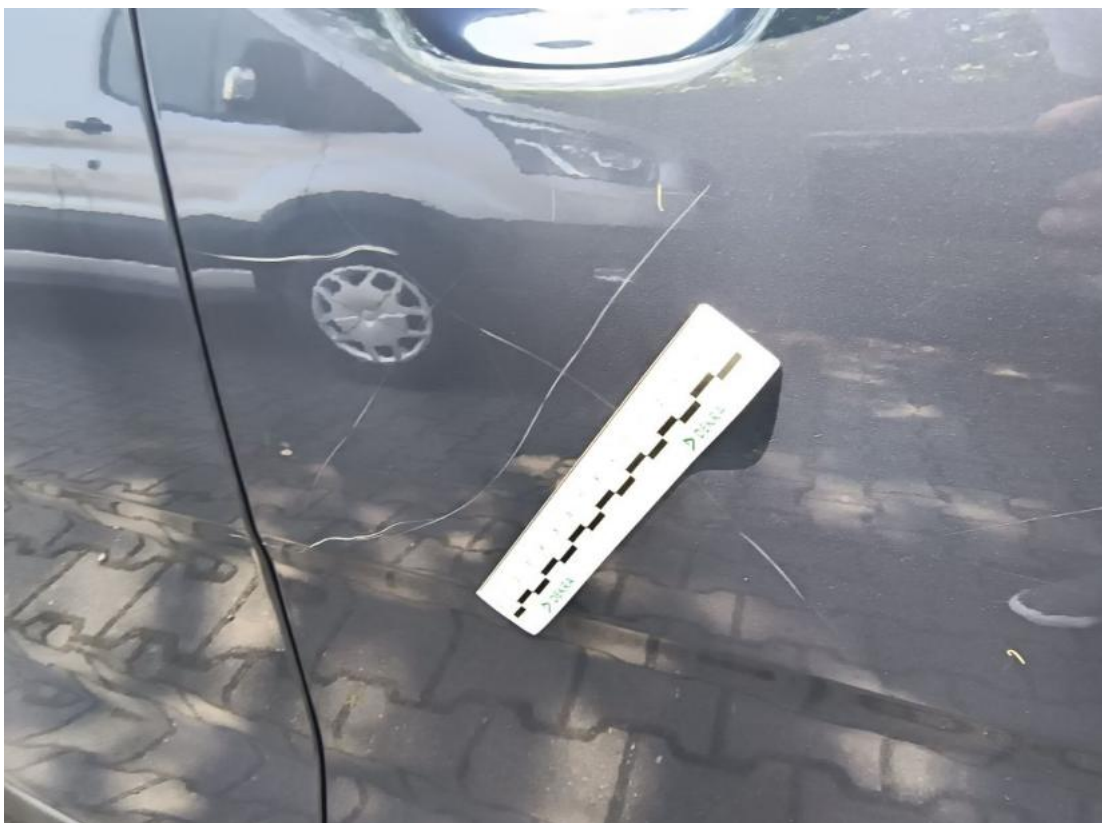
**Fot. 47**

| Poz. | Nazwa pozycji | Opis uszkodzeń | Kwalifik. | Naprawa [rbg] |
|---|---|---|---|---|
| 5 | Drzwi przednie (nieuzbrojone) R | rysa/odprysk, wgniecenie/odkształcenie | NA | 1 |

Drzwi przednie P - Rysa/odprysk 1

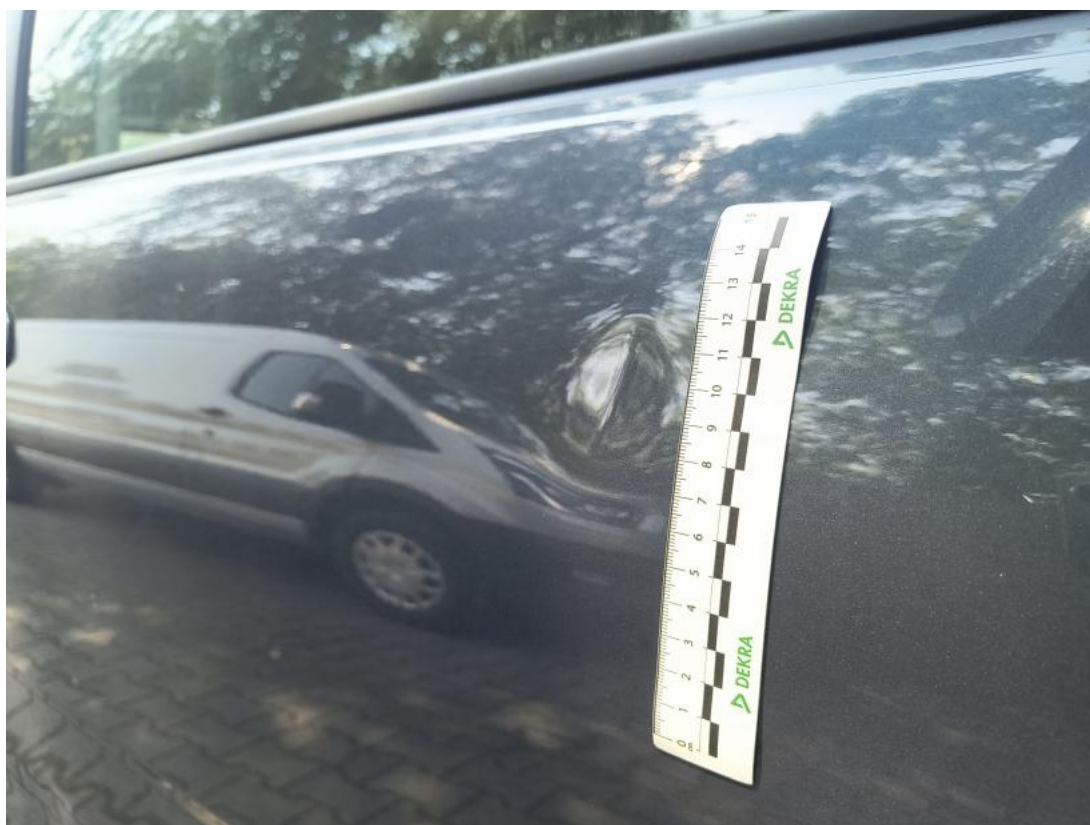
**Fot. 48**

Drzwi przednie P - Wgniecenie/odkształcenie 1

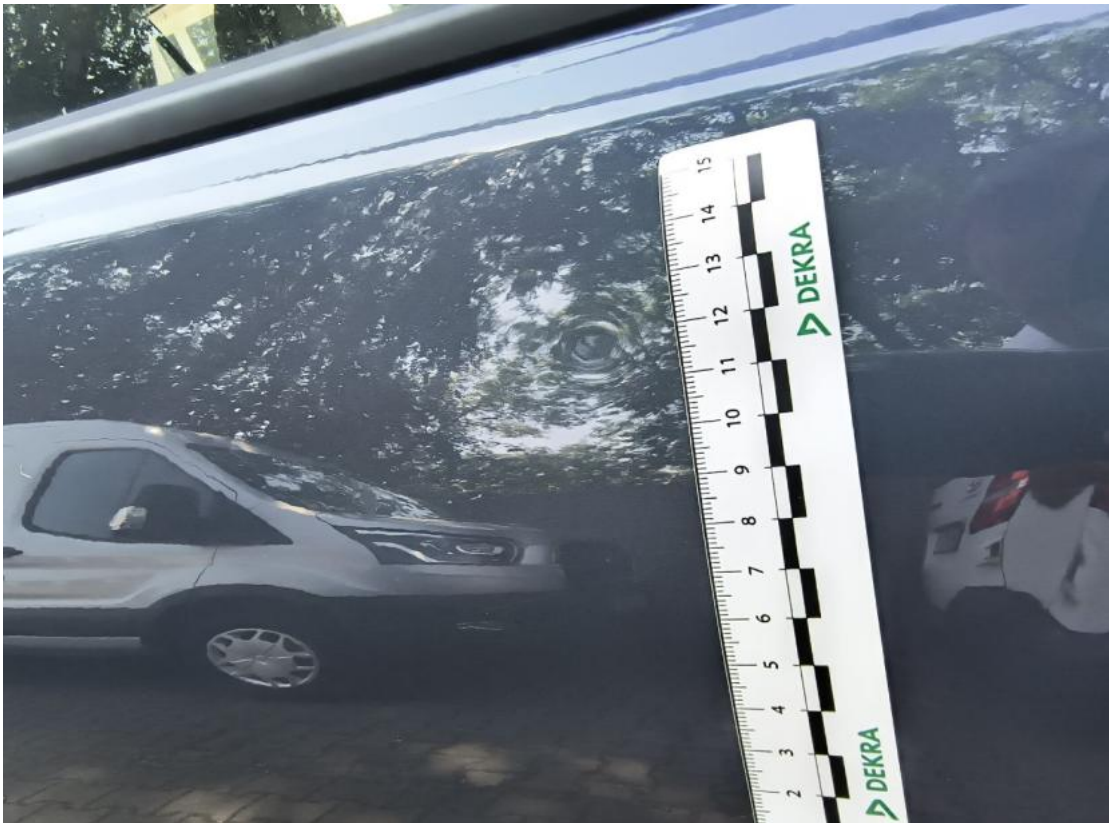
**Fot. 49**

Drzwi przednie P - Wgniecenie/odkształcenie 2

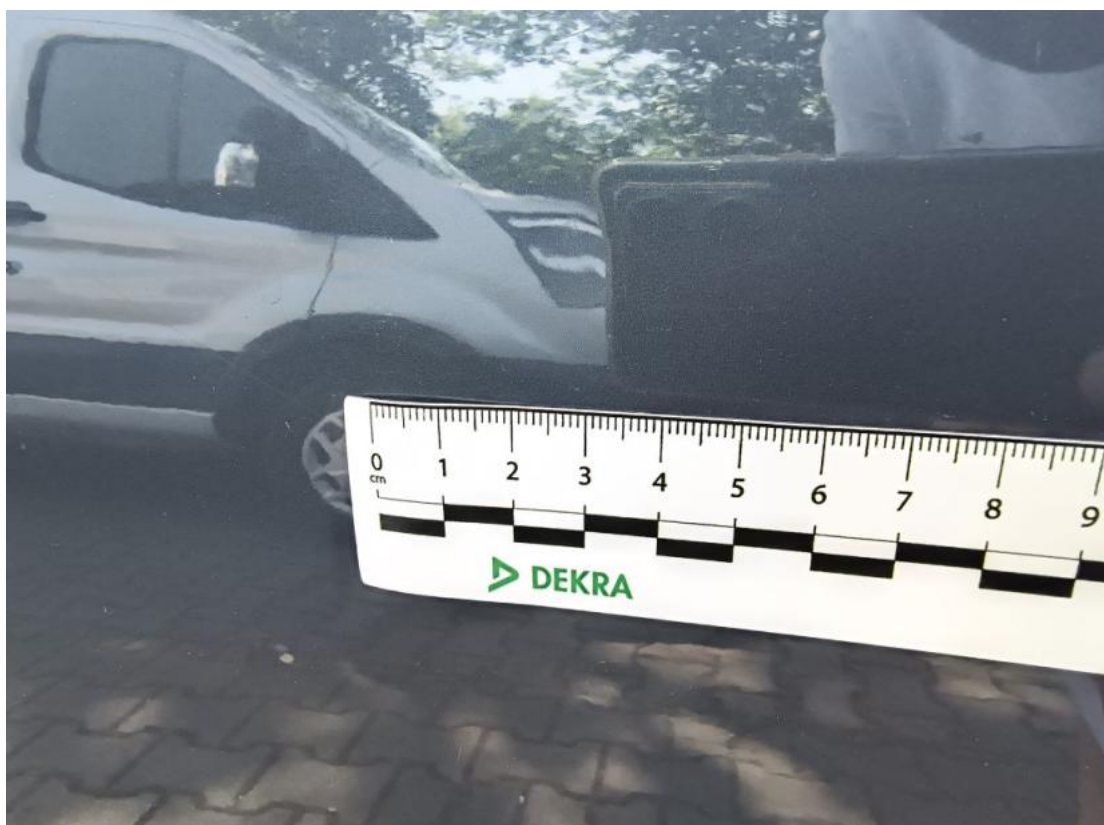
**Fot. 52**

| Poz. | Nazwa pozycji | Opis uszkodzeń | Kwalifik. | Naprawa [rbg] |
|---|---|---|---|---|
| 6 | Drzwi tylne (nieuzbrojone) R | rysa/odprysk, wgniecenie/odkształcenie | NA | 0.5 |

Drzwi tylne P - Wgniecenie/odkształcenie 1

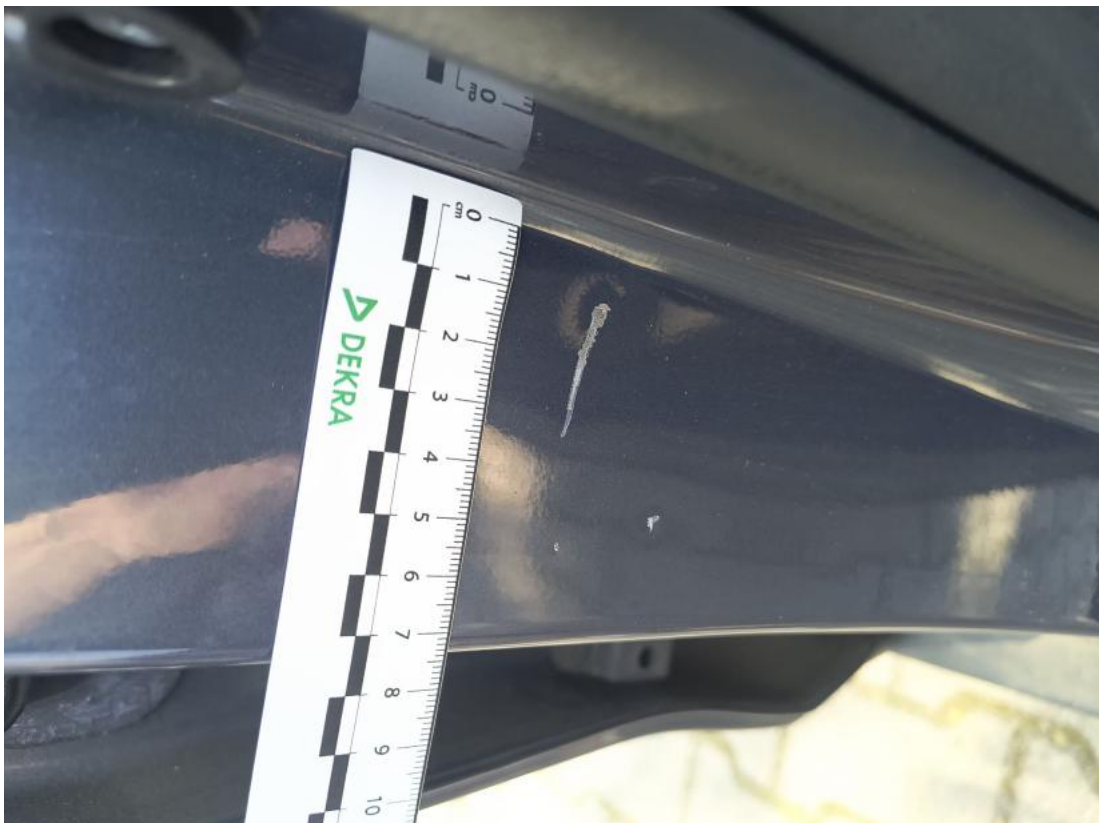
**Fot. 54**

| Poz. | Nazwa pozycji | Opis uszkodzeń | Kwalifik. | Naprawa [rbg] |
|---|---|---|---|---|
| 11 | Słupki środkowe (B) R | rysa/odprysk | | |

Słupek środkowy P - Rysa/odprysk 1

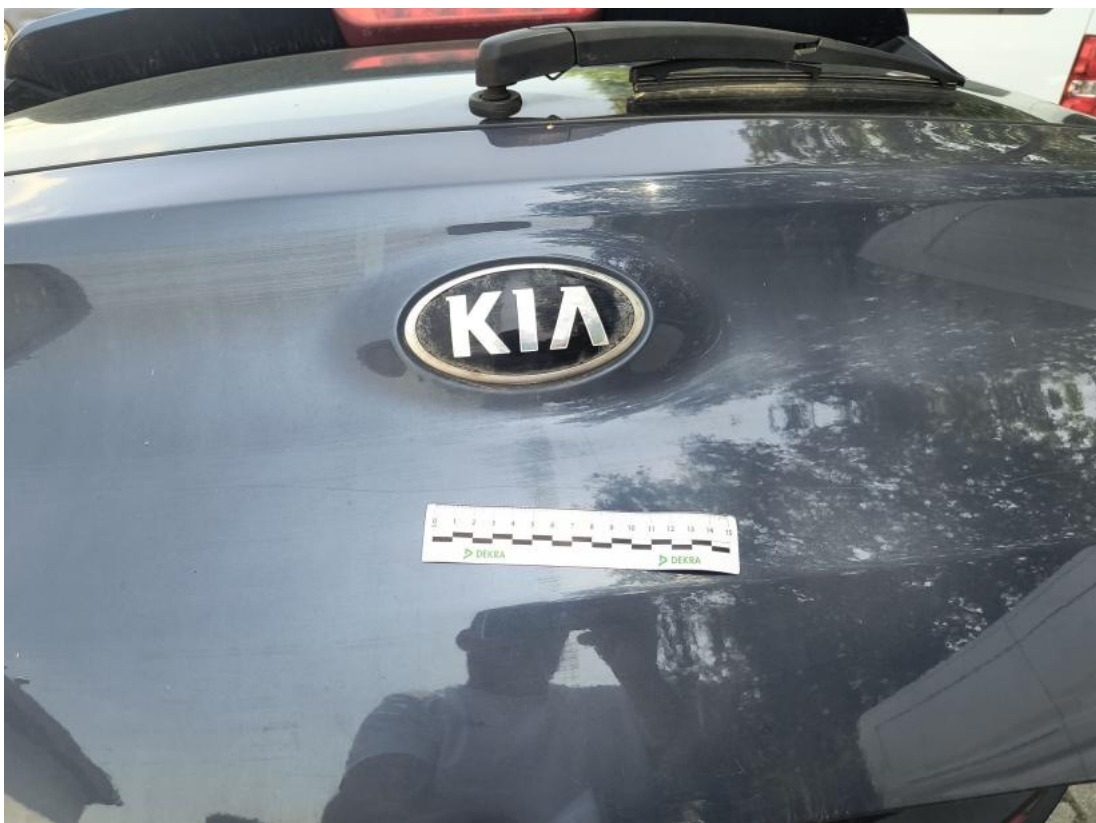
**Fot. 56**

| Poz. | Nazwa pozycji | Opis uszkodzeń | Kwalifik. | Naprawa [rbg] |
|---|---|---|---|---|
| 8 | Pokrywa tylna | rysa/odprysk | NA | 0.5 |

Pokrywy bagażnika - Rysa/odprysk 1

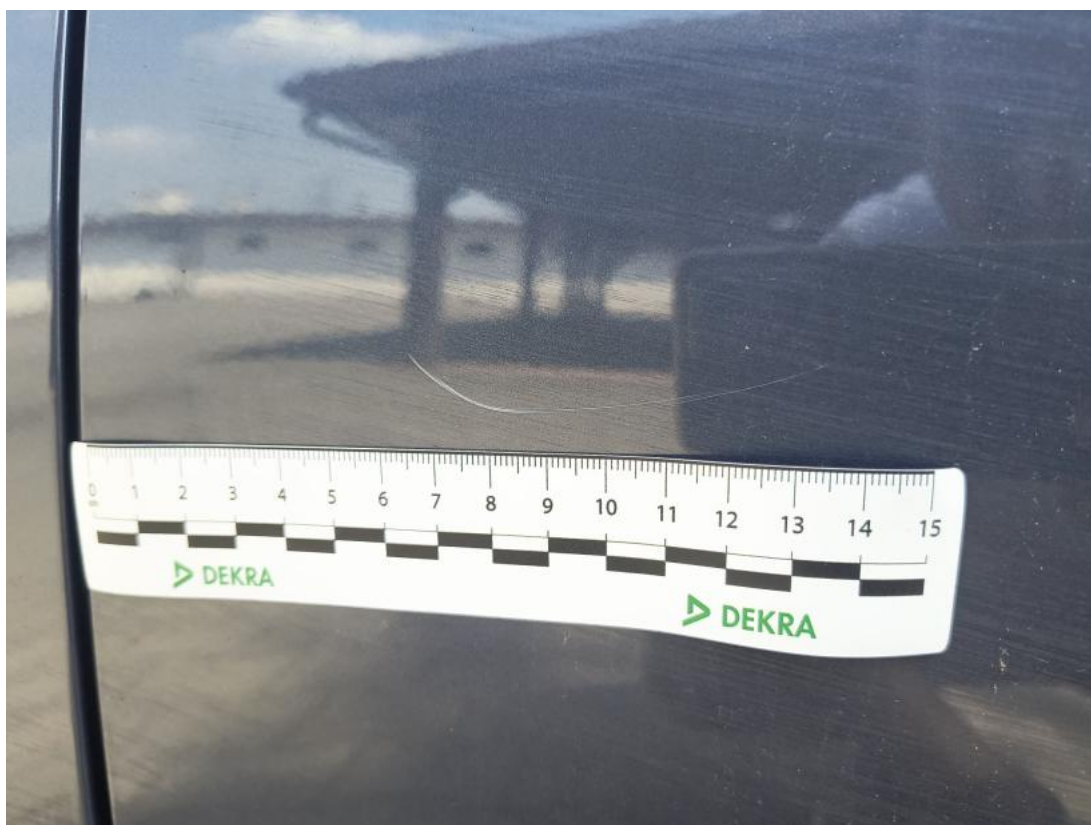
**Fot. 60**

| Poz. | Nazwa pozycji | Opis uszkodzeń | Kwalifik. | Naprawa [rbg] |
|---|---|---|---|---|
| 10 | Drzwi przednie (nieuzbrojone) L | rysa/odprysk | | |

Drzwi przed L - Rysa/odprysk 1

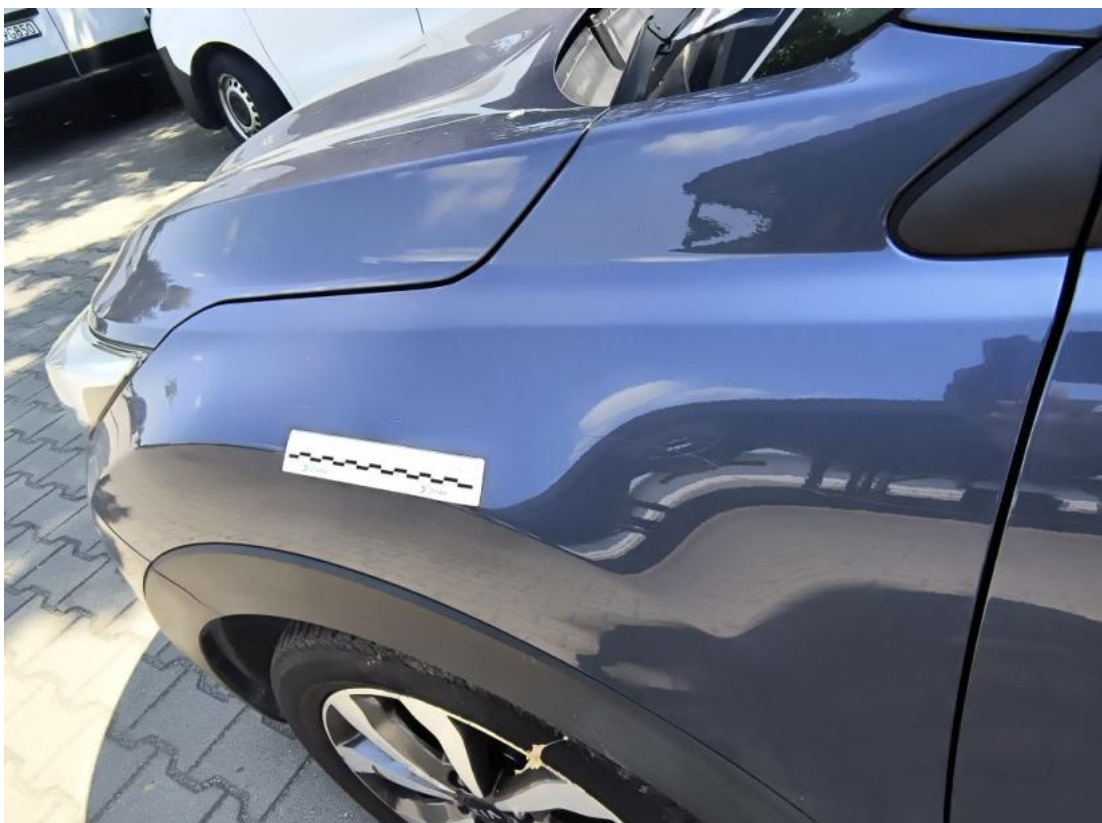
**Fot. 62**

| Poz. | Nazwa pozycji | Opis uszkodzeń | Kwalifik. | Naprawa [rbg] |
|---|---|---|---|---|
| 4 | Światnik przedni L | rysa/odprysk | NA | 0.5 |

Błotnik przedni L - Rysa/odprysk 1

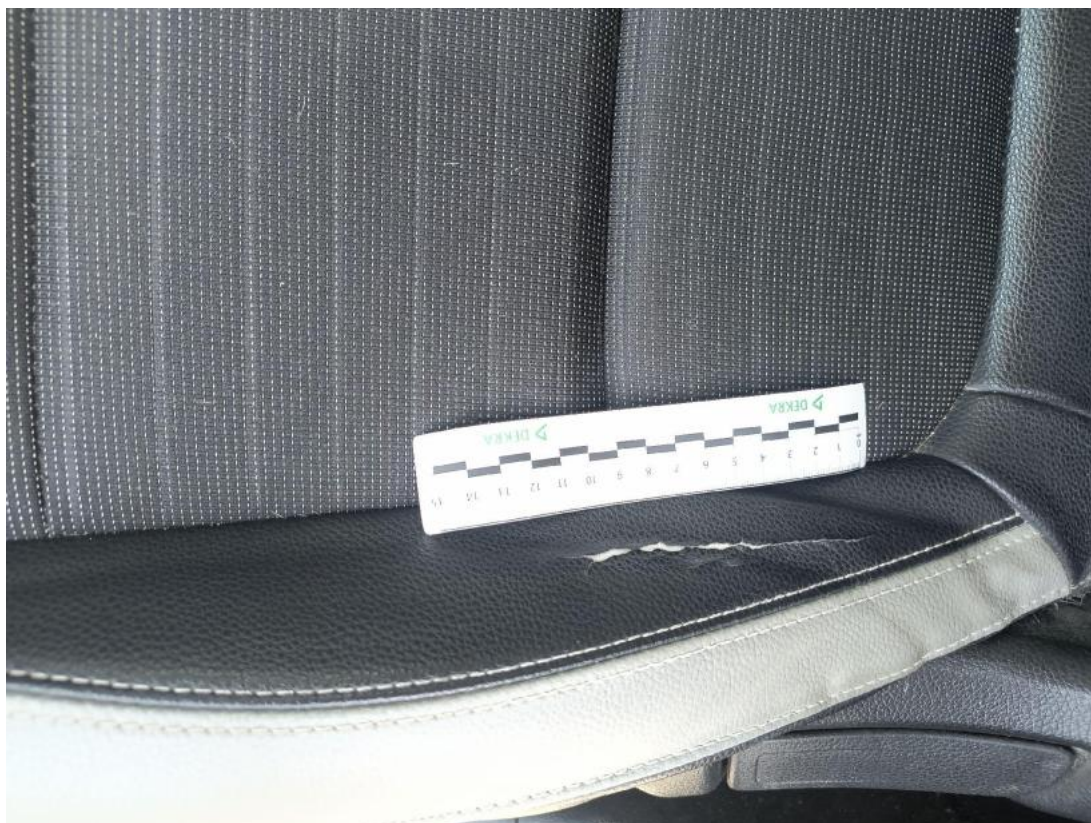
**Fot. 65**

Fotel prz. lew. - Pęknięcie/rozerwanie 1

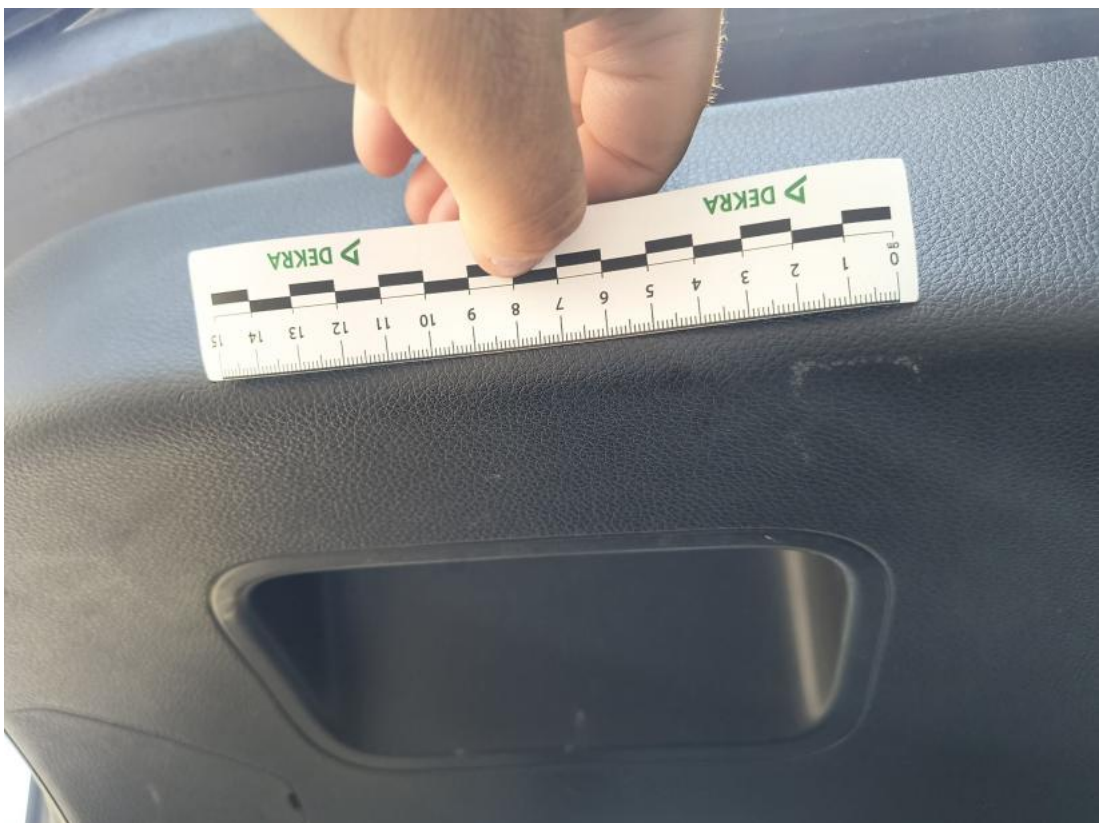
**Fot. 82**

Wykładzina pokrywy tylnej - Rysa/odprysk 1
