## Raport z oględzin pojazdu

| Numer raportu | 219268/5/26-11401 | Data raportu | 14-05-2026 |

| Marka, model | FORD Mondeo Hatchback 19-21 |
| Typ, wersja | Mondeo 1.5 EcoBoost Titanium |

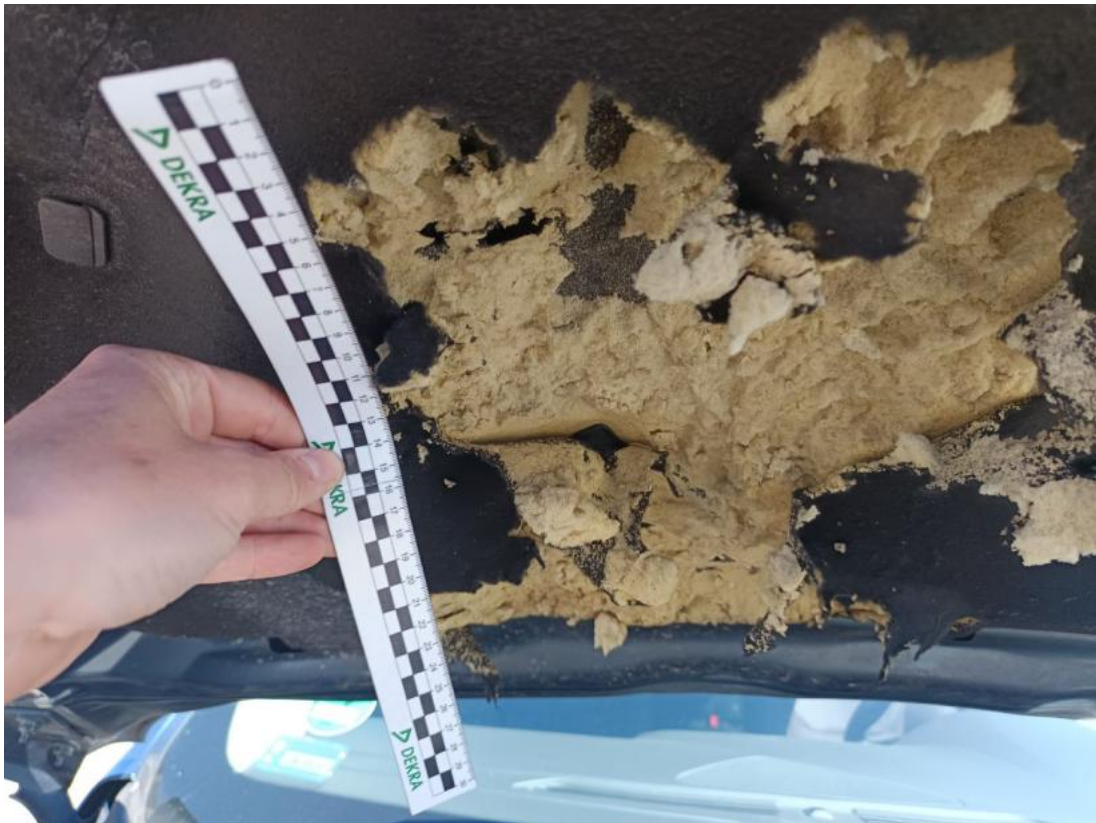
**Fot. 35**

| Poz. | Nazwa pozycji | Opis uszkodzeń | Kwalifik. | Naprawa [rbg] |
|---|---|---|---|---|
| 1 | Wykładzina tłumiąca pokrywy przedniej | rozerwanie | WY | 0.3 |

Wykładzina pokrywy komory silnika - Pęknięcie/rozerwanie 1

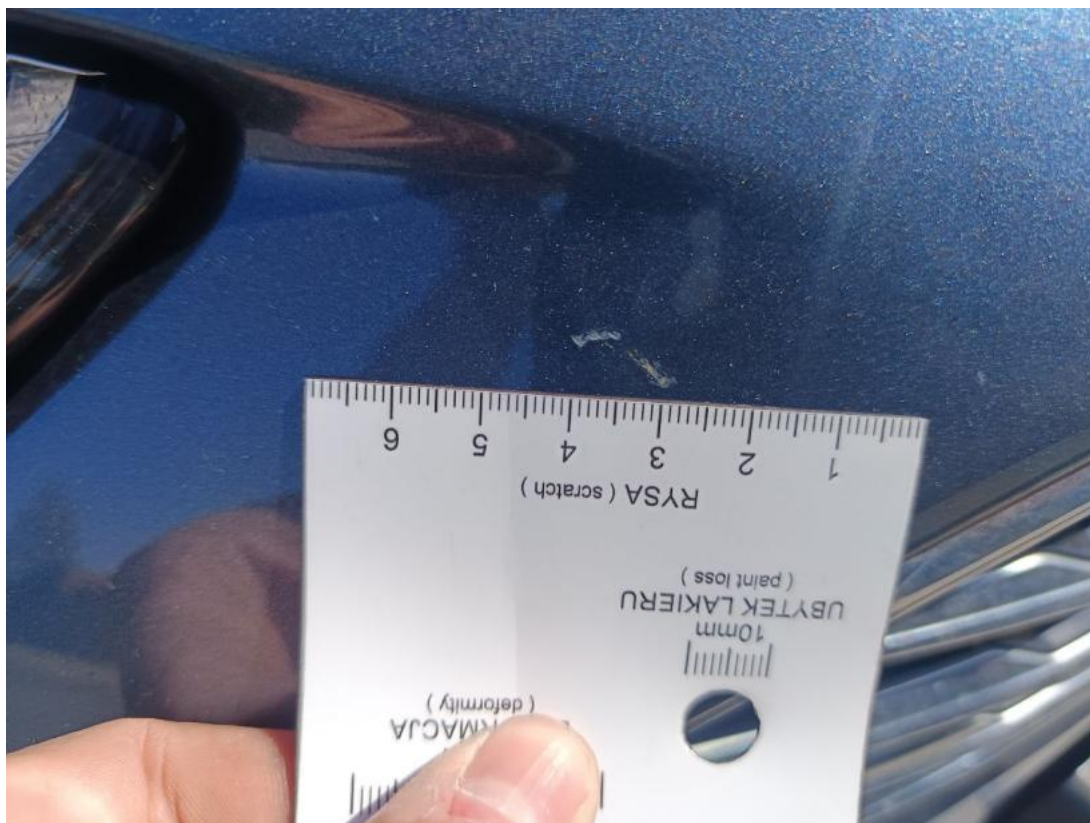
**Fot. 37**

| Poz. | Nazwa pozycji | Opis uszkodzeń | Kwalifik. | Naprawa [rbg] |
|---|---|---|---|---|
| 6 | Okładzina zderzaka przedniego | rysa/odprysk | | |

Zderzak - Rysa/odprysk 1

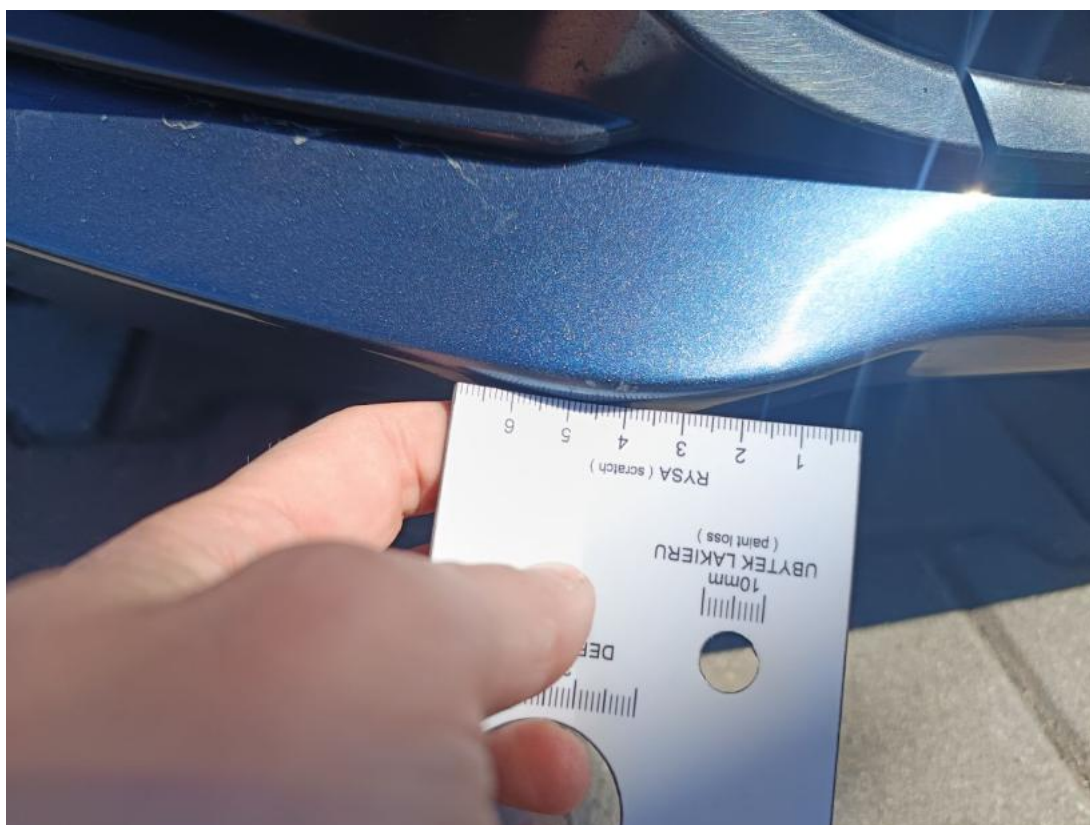
**Fot. 38**

Zderzak - Rysa/odprysk 2

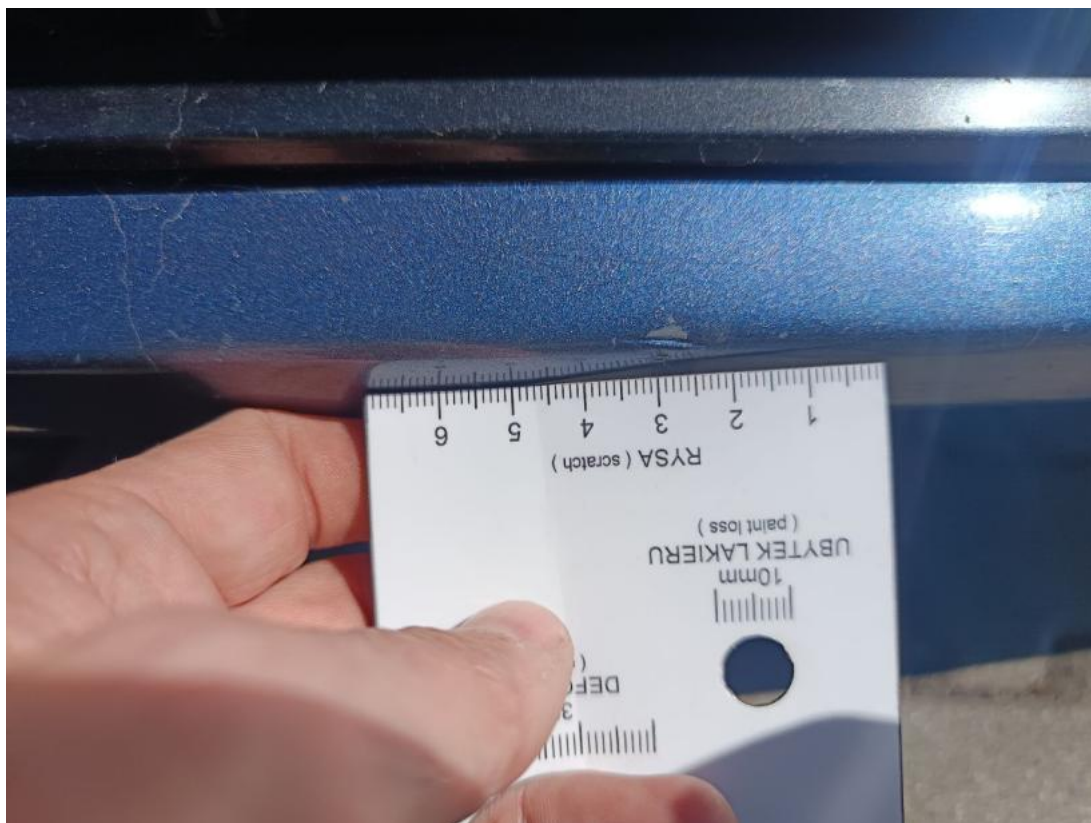
**Fot. 39**

Zderzak() - Rysa/odprysk 3

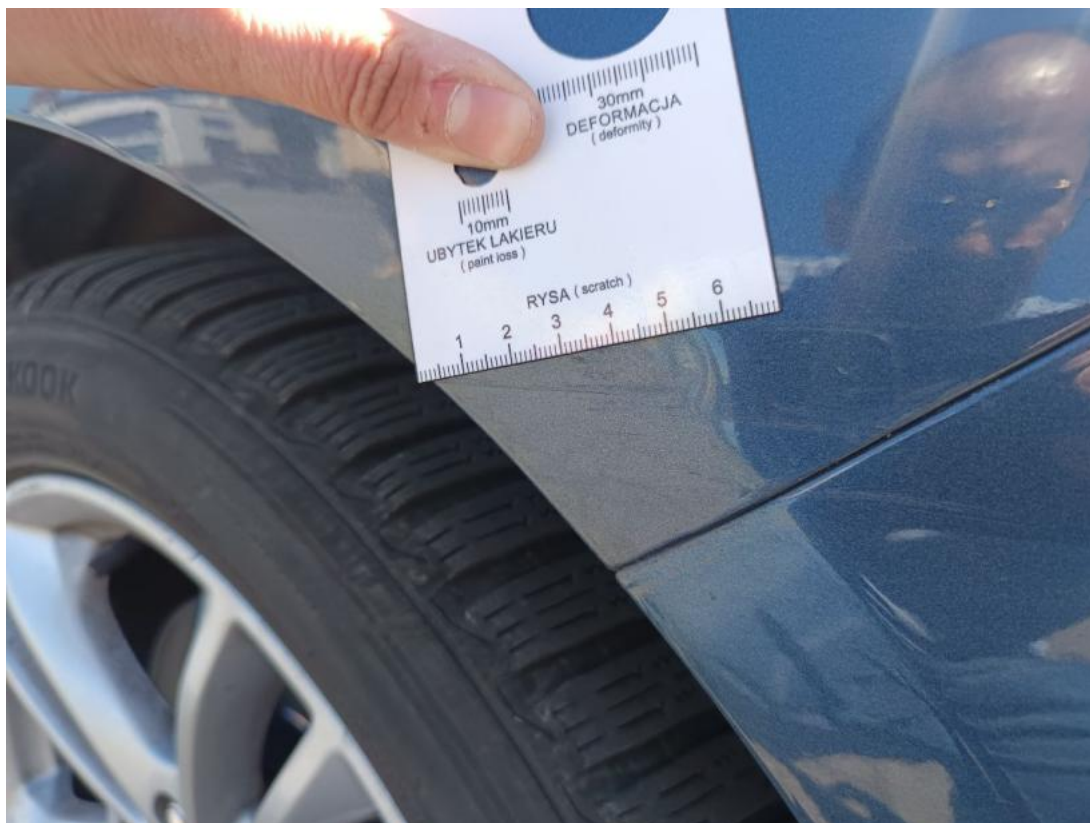
**Fot. 41**

| Poz. | Nazwa pozycji | Opis uszkodzeń | Kwalifik. | Naprawa [rbg] |
|---|---|---|---|---|
| 2 | Błotnik przedni R | rysa/odprysk, wgniecenie/odkształcenie | NA | 0.7 |

Błotnik przedni P - Wgniecenie/odkształcenie 1

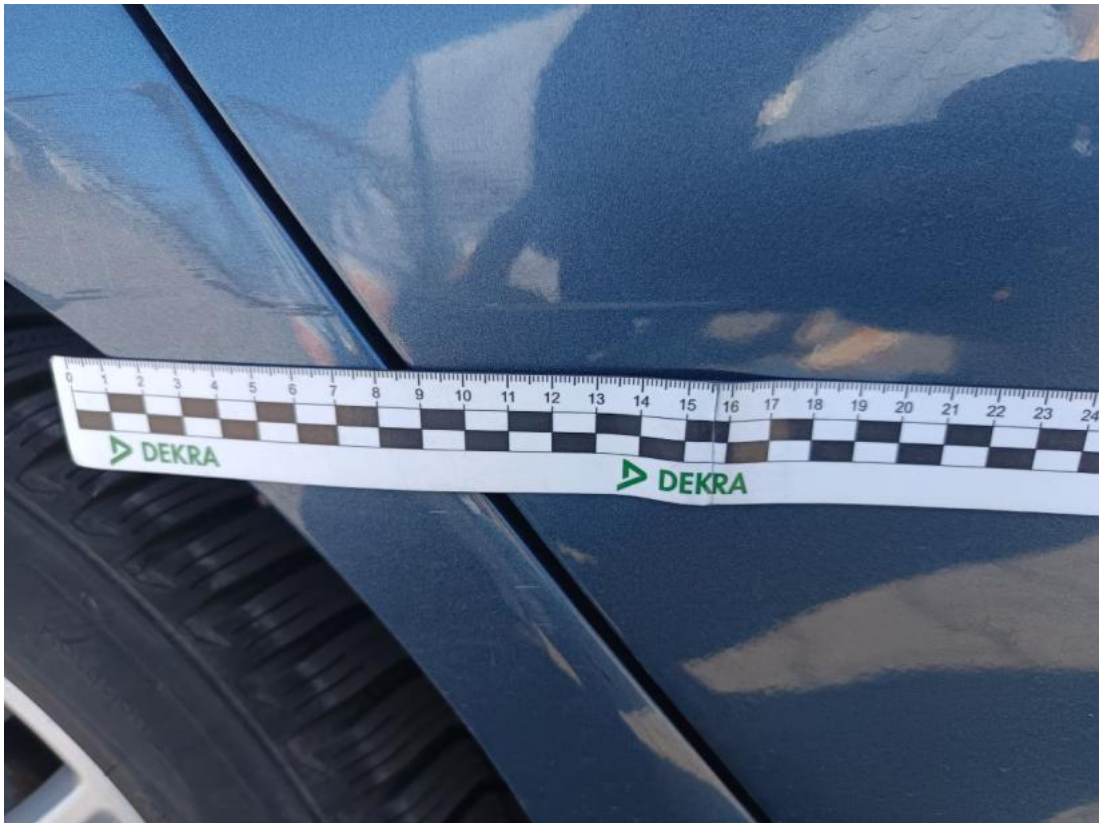
**Fot. 43**

| Poz. | Nazwa pozycji | Opis uszkodzeń | Kwalifik. | Naprawa [rbg] |
|---|---|---|---|---|
| 3 | Drzwi tylne (nieuzbrojone) R | rysa/odprysk, wgniecenie/odkształcenie | NA | 1 |

Drzwi tylne P - Rysa/odprysk 1

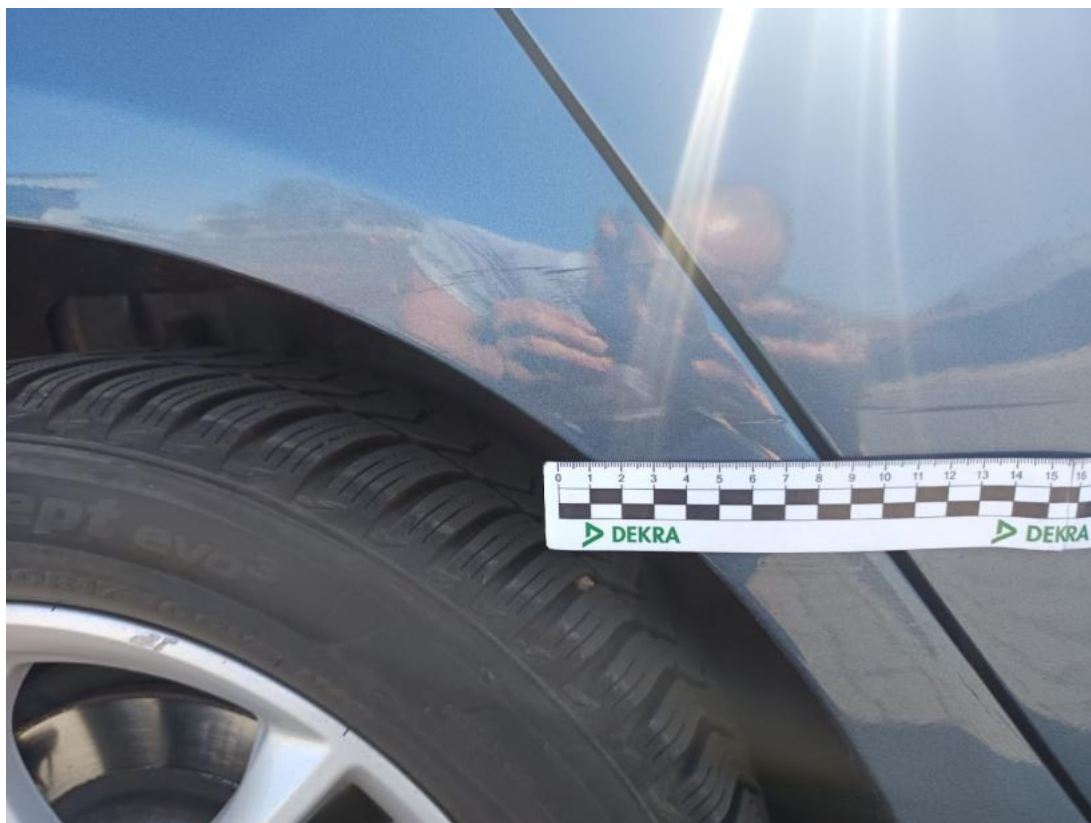
**Fot. 45**

| Poz. | Nazwa pozycji | Opis uszkodzeń | Kwalifik. | Naprawa [rbg] |
|---|---|---|---|---|
| 4 | Błotnik tylny , część górna R | rysa/odprysk | NA | 0.5 |

Błotnik tylny P / Ściana boczna P - Rysa/odprysk 1

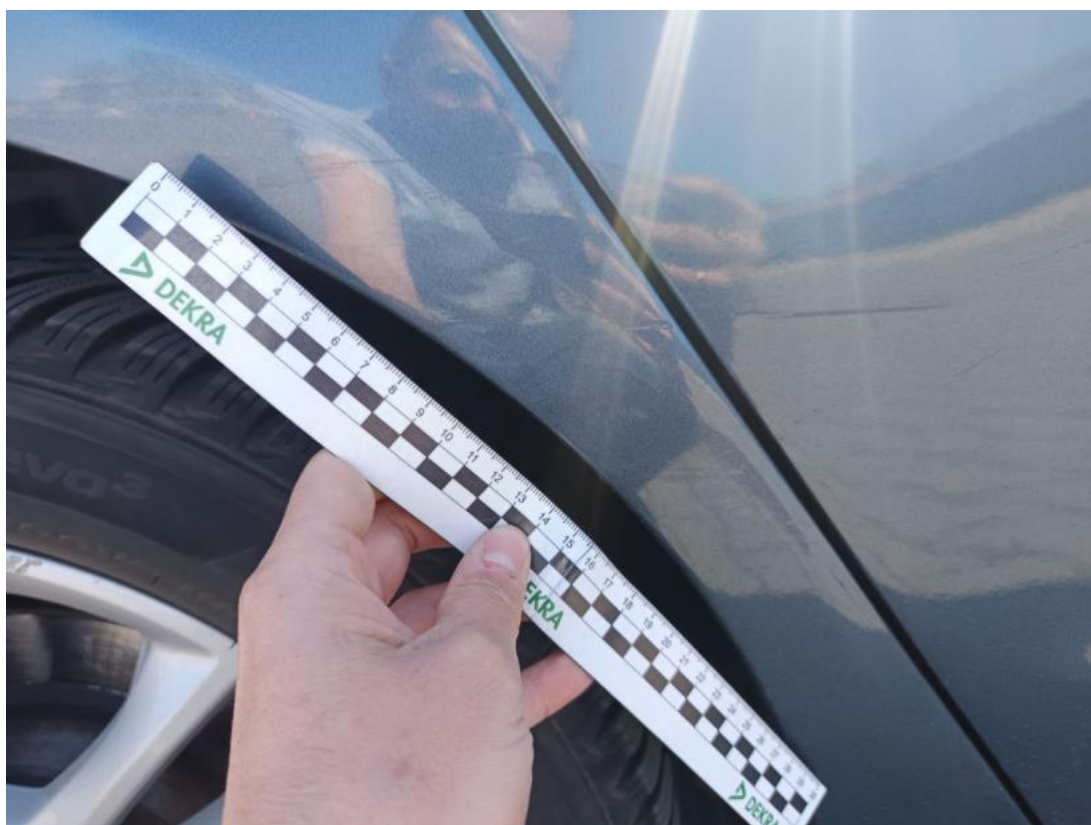
**Fot. 46**

Błotnik tylny P / Ściana boczna P - Rysa/odprysk 2

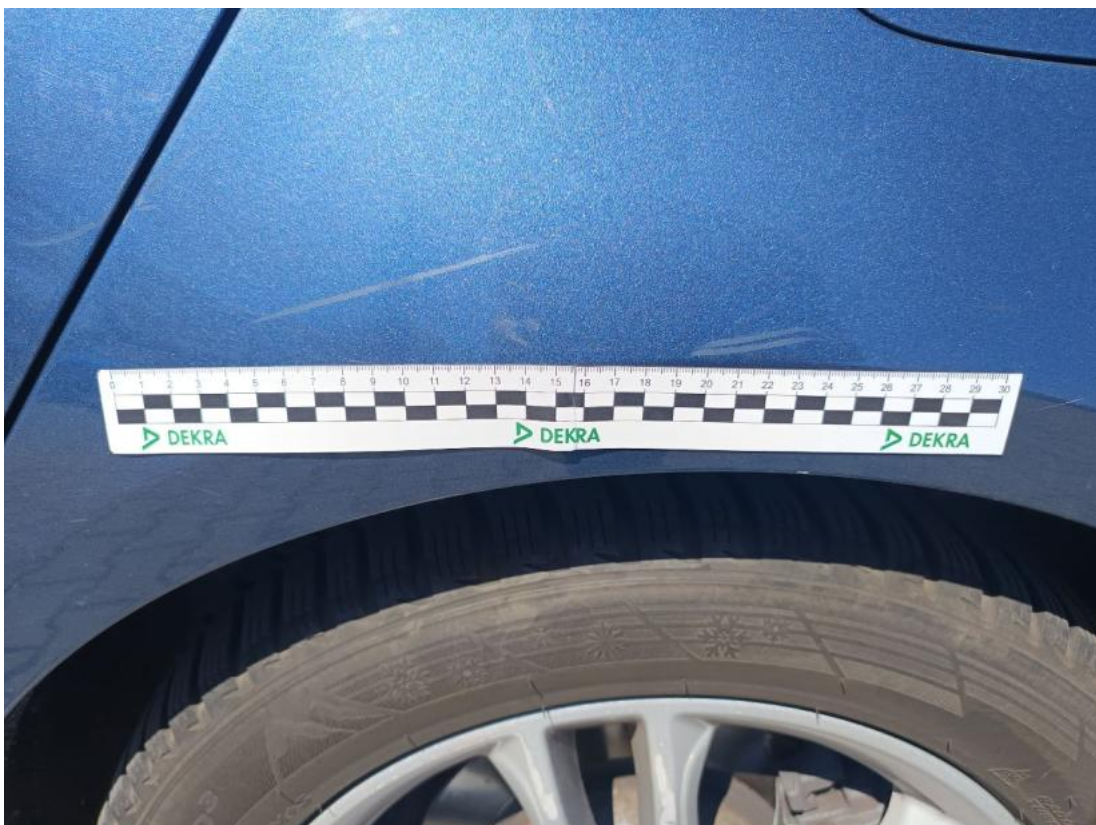
**Fot. 50**

| Poz. | Nazwa pozycji | Opis uszkodzeń | Kwalifik. | Naprawa [rbg] |
|---|---|---|---|---|
| 11 | Błotnik tylny , część górna L | zarysowanie | | |

Błotnik tylny L / Ściana boczna L - Rysa/odprysk 1

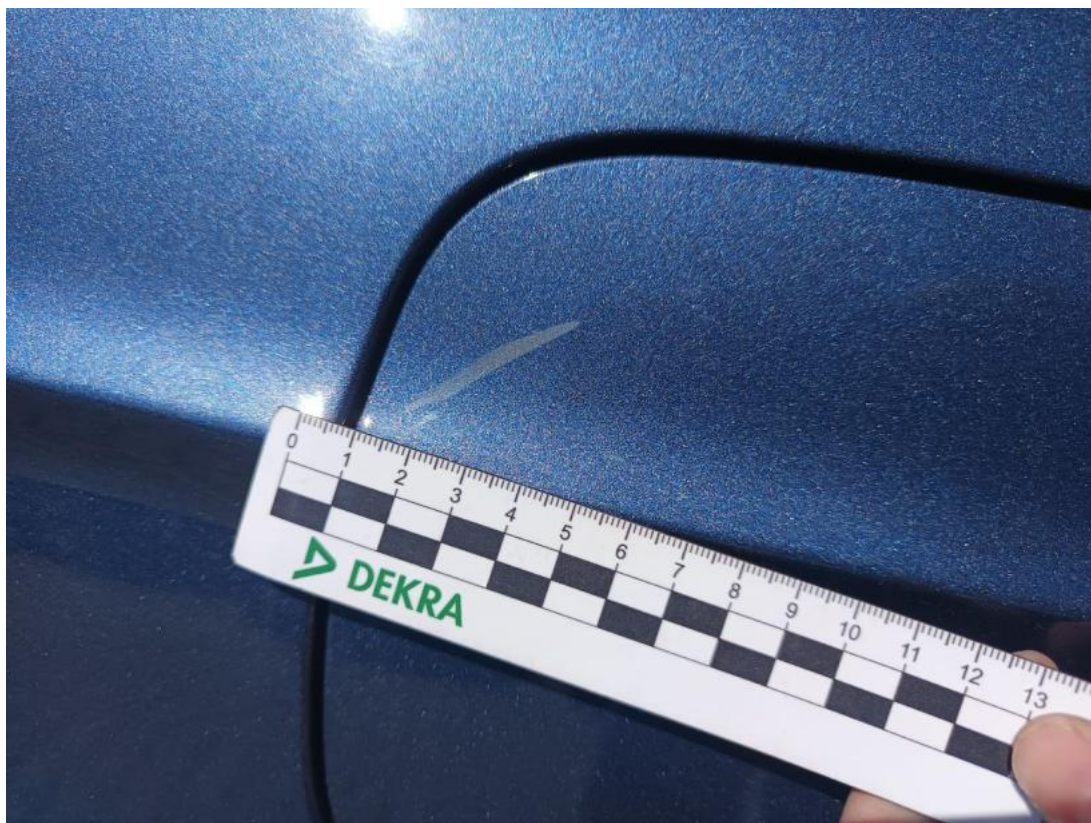
**Fot. 51**

Błotnik tylny L / Ściana boczna L - Rysa/odprysk 2

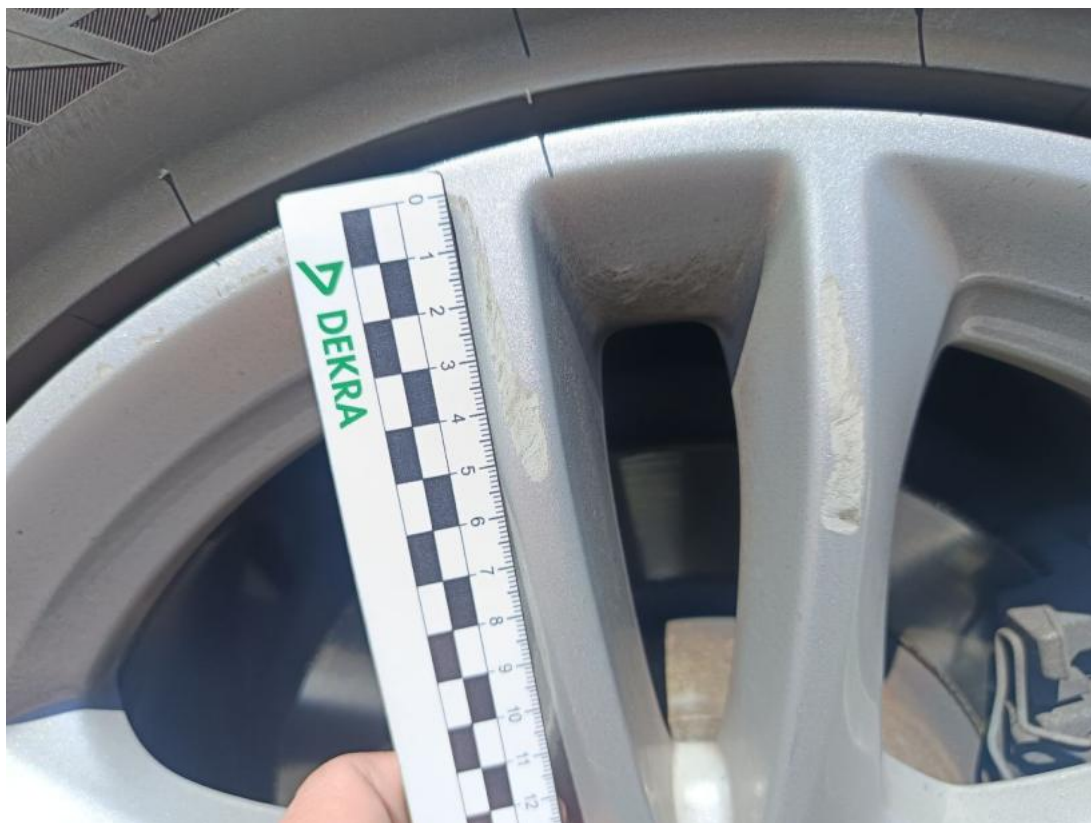
**Fot. 53**

| Poz. | Nazwa pozycji | Opis uszkodzeń | Kwalifik. | Naprawa [rbg] |
|---|---|---|---|---|
| 5 | Tarcza koła aluminiowa tył L | rysa/odprysk, ubytki materiału | NA | 2 |

Felga aluminiowa tylna L - Rysa/odprysk 1

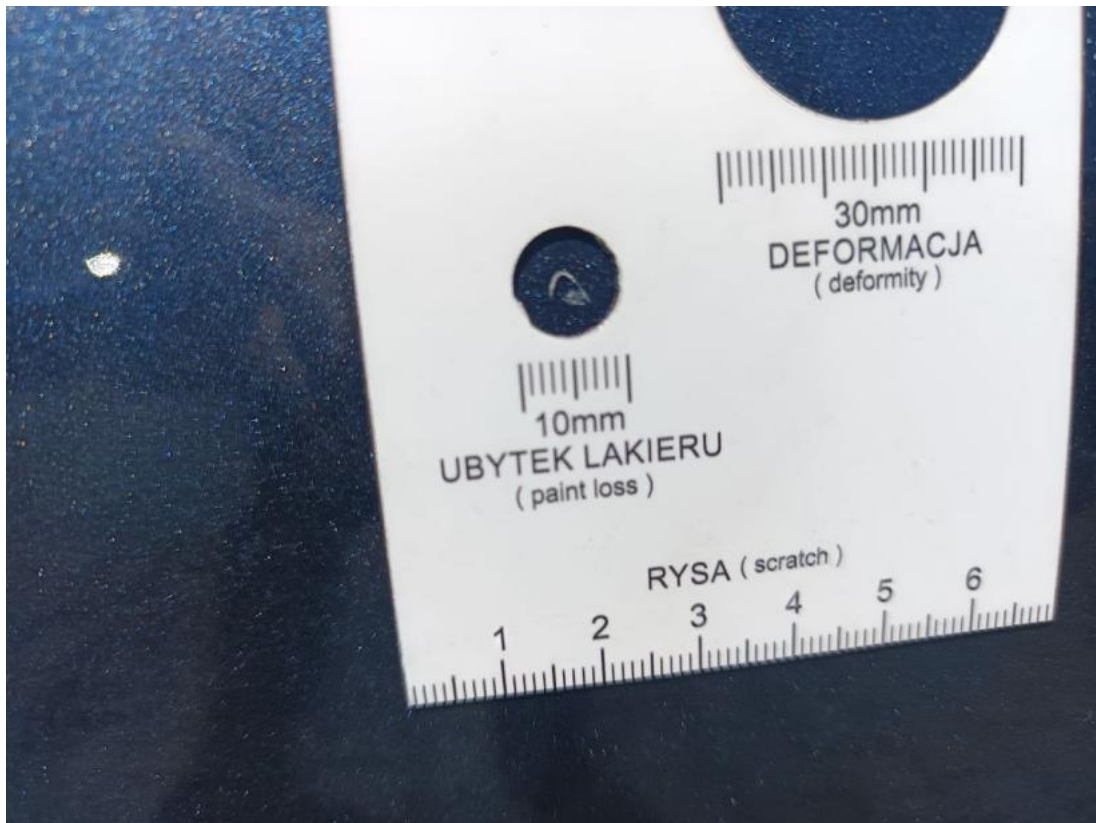
**Fot. 55**

| Poz. | Nazwa pozycji | Opis uszkodzeń | Kwalifik. | Naprawa [rbg] |
|---|---|---|---|---|
| 8 | Drzwi przednie (nieuzbrojone) L | rysa/odprysk | | |

Drzwi przed L - Rysa/odprysk 1

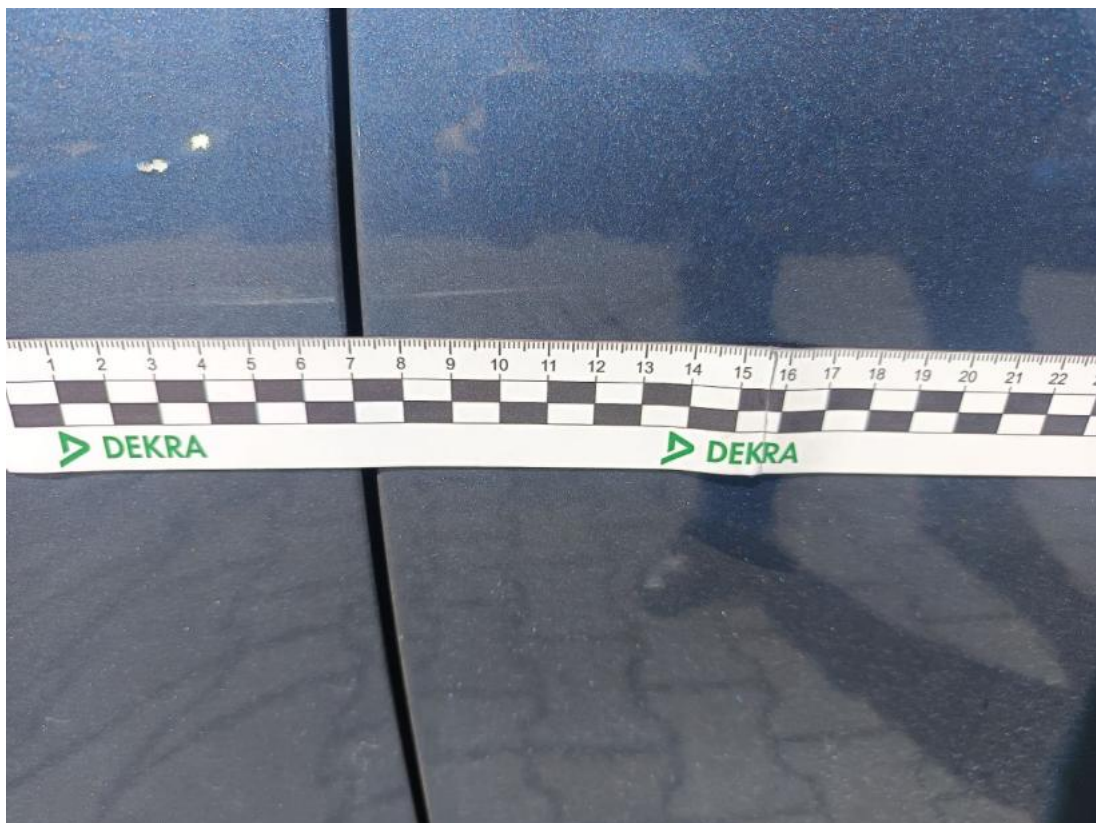
**Fot. 56**

Drzwi przed L() - Rysa/odprysk 3

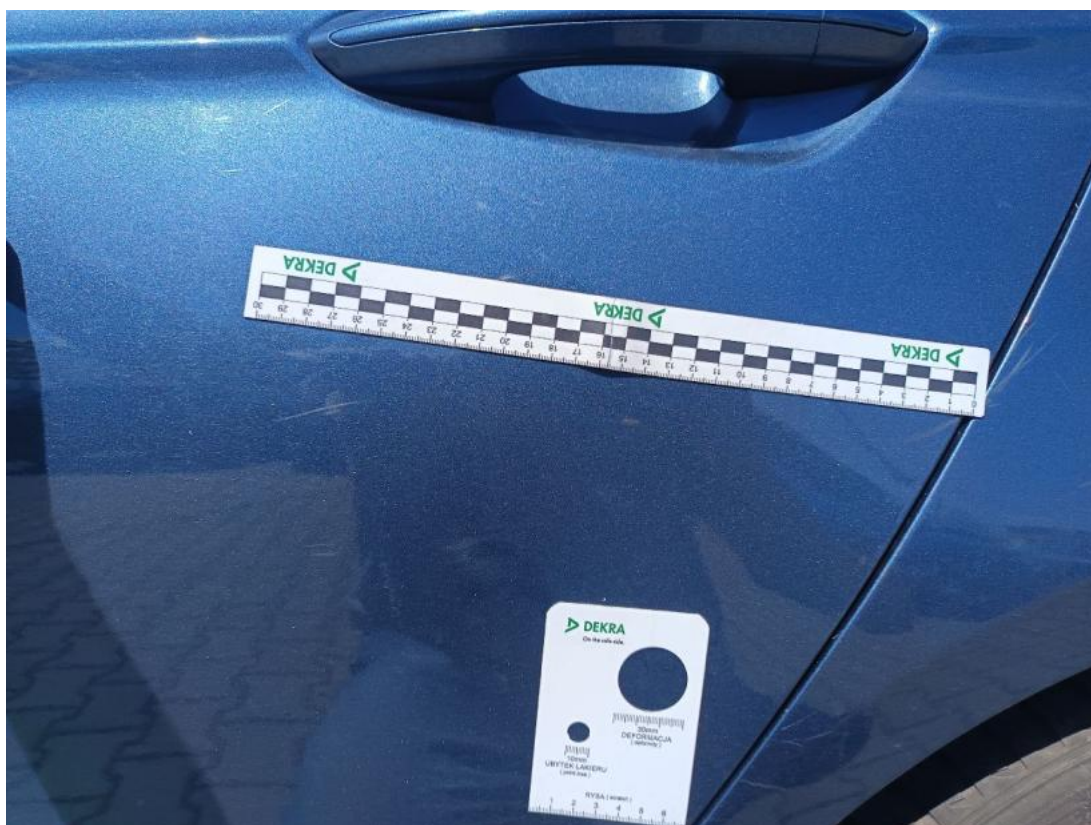
**Fot. 58**

Drzwi tylne L - Rysa/odprysk 1

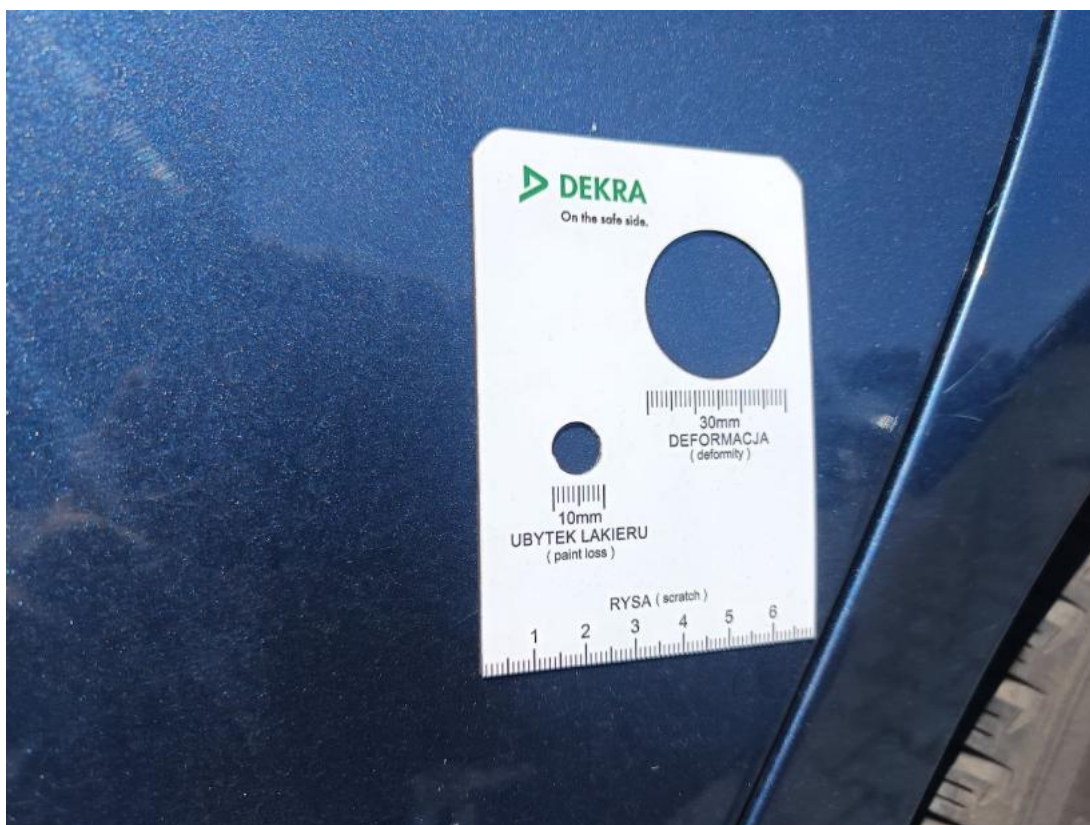
**Fot. 59**

| Poz. | Nazwa pozycji | Opis uszkodzeń | Kwalifik. | Naprawa [rbg] |
|---|---|---|---|---|
| 9 | Drzwi tylne (nieuzbrojone) L | wgniecenie/odkształcenie | | |

Drzwi tylne L - Wgniecenie/odkształcenie 1

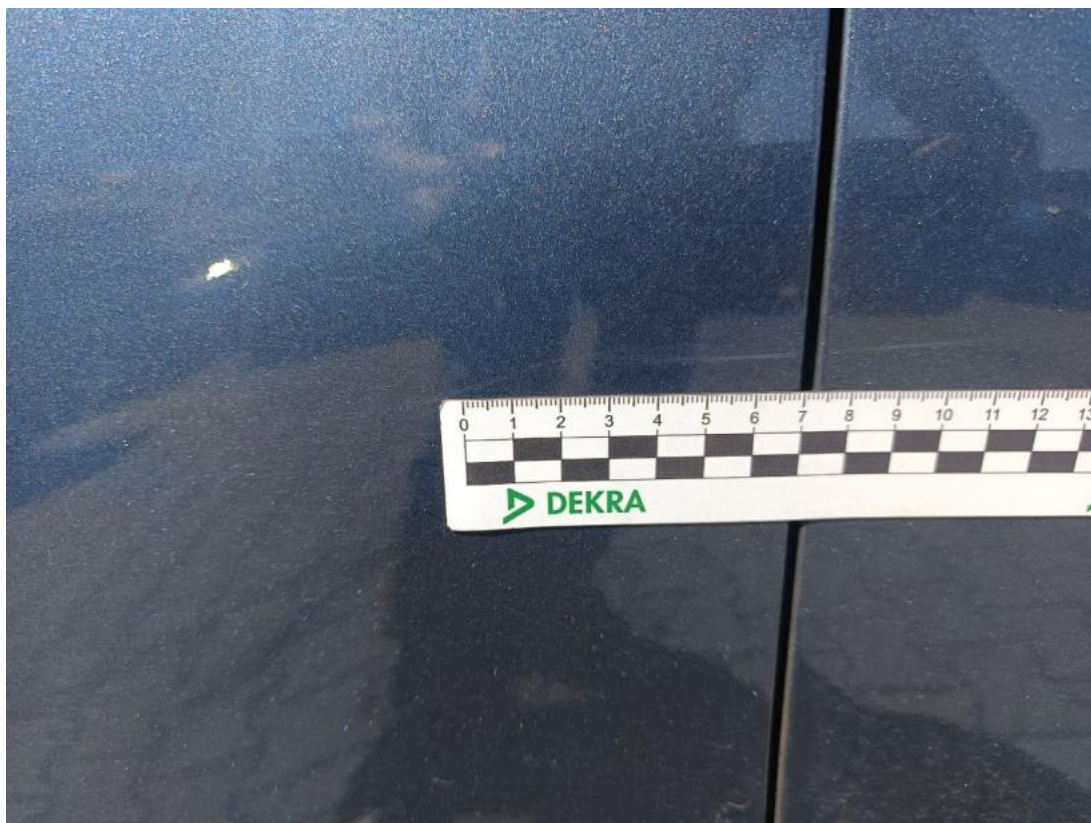
**Fot. 61**

| Poz. | Nazwa pozycji | Opis uszkodzeń | Kwalifik. | Naprawa [rbg] |
|---|---|---|---|---|
| 7 | Błotnik przedni L | zarysowanie | | |

Błotnik przedni L - Rysa/odprysk 1
