Nr zlecenia: 133/23/07/2026/CarArena STANDARD

## Wycena wartości

Zadanie: Określenie wartości rynkowej pojazdu

| Model pojazdu: | <b>218i Active Tourer MR`22 E6d/e U06</b> | Nr Info-Ekspert: | <b>003-06413</b> |

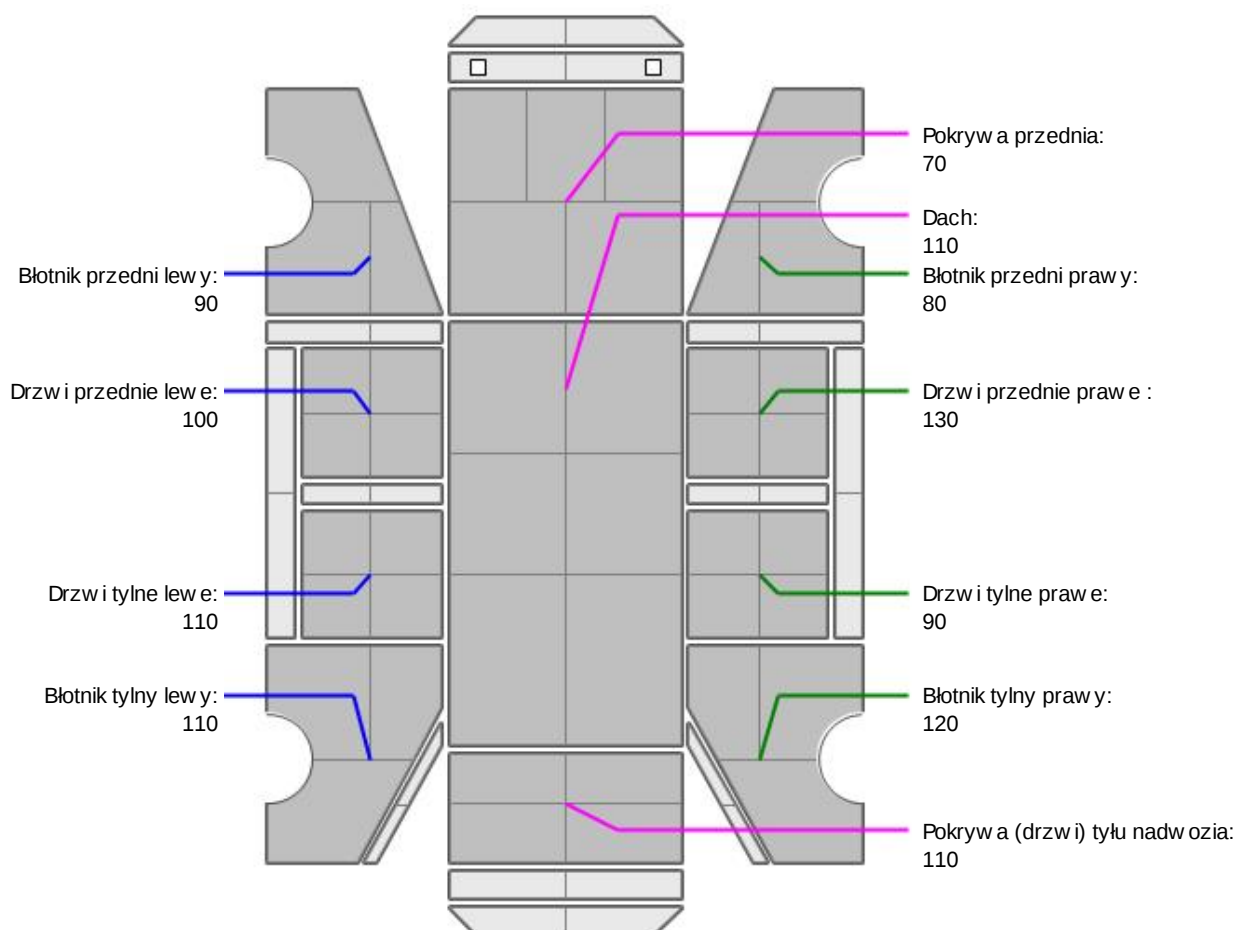
## NADWOZIE – Opis powłoki lakierowej

| L.p. | Nazwa elementu | L / P | Grubość powłoki [µm] | Opis |
| 1 | Pokrywa przednia | | 70 | |
| 2 | Dach | | 110 | |
| 3 | Błotnik przedni | L | 90 | |
| 4 | Drzwi przednie | L | 100 | |
| 5 | Drzwi tylne | L | 110 | |
| 6 | Błotnik tylny | L | 110 | |
| 7 | Błotnik przedni | P | 80 | |
| 8 | Drzwi przednie | P | 130 | |
| 9 | Drzwi tylne | P | 90 | |
| 10 | Błotnik tylny | P | 120 | |
| 11 | Pokrywa (drzwi) tyłu nadwozia | | 110 | |

Podane przedziały grubości powłoki lakierowej poszczególnych elementów dotyczą wyłącznie punktów pomiarowych, tj. trzech wybranych miejsc na danym elemencie nadwozia. Nie oznacza to, że w pozostałych obszarach danego elementu grubość powłoki jest jednakowa ani że nie może wykroczyć poza wskazane zakresy. Pomiary wykonano urządzeniem będącym w posiadaniu rzeczoznawcy. Pomiar wykonany innym przyrządem może się różnić.
