Nr zlecenia: 130/23/07/2026/CarArena STANDARD

## Wycena wartości

Zadanie: Określenie wartości rynkowej pojazdu

| DANE IDENTYFIKACYJNE POJAZDU | | Dane: [O] VII-2026 | |
|---|---|---|---|
| Model pojazdu: | 218i Active Tourer MR`22 E6d/e U06 | Nr Info-Ekspert: | 003-06413 |

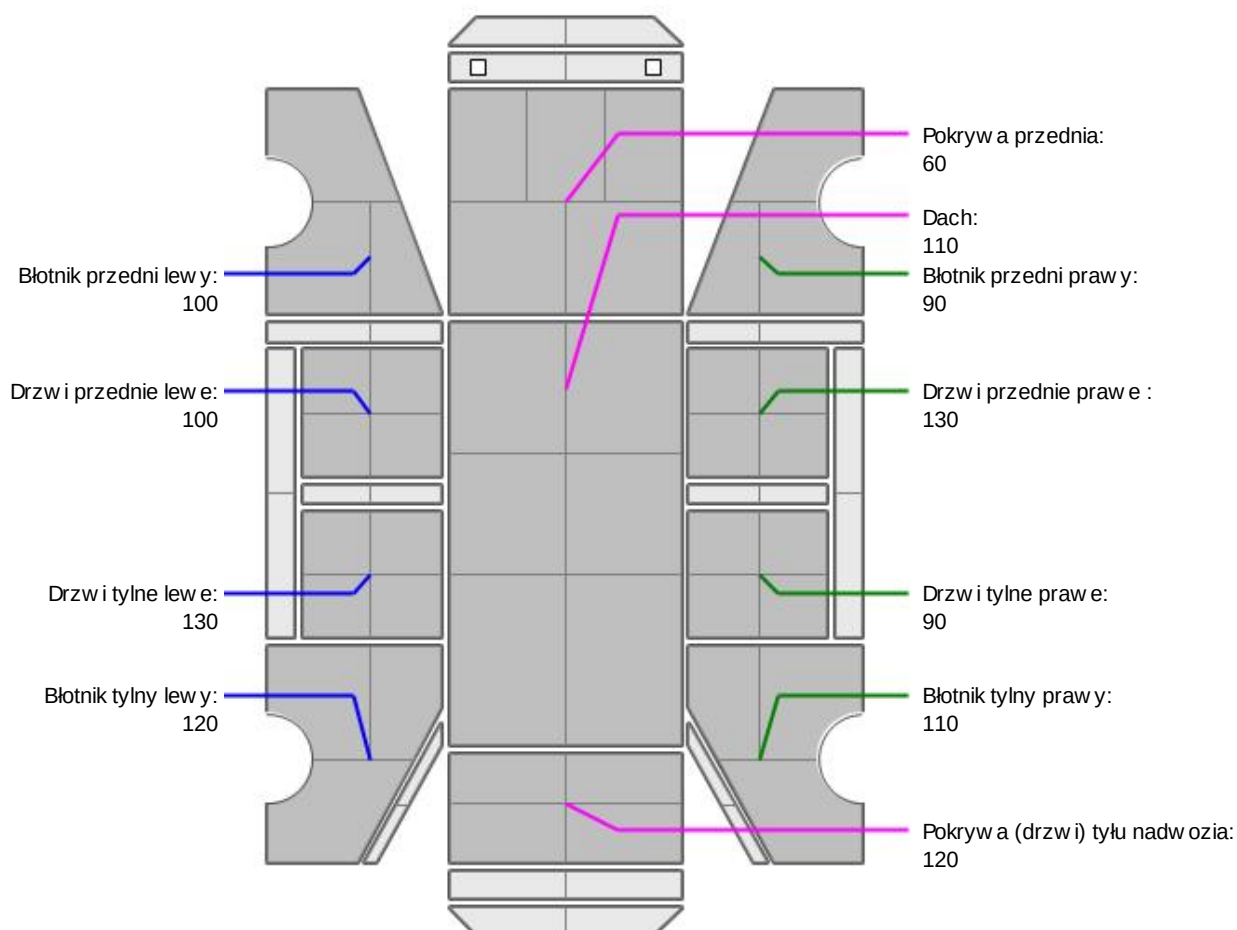
## NADWOZIE – Opis powłoki lakierowej

| L.p. | Nazwa elementu | L / P | Grubość powłoki [µm] | Opis |
| 1 | Pokrywa przednia | | 60 | |
| 2 | Dach | | 110 | |
| 3 | Błotnik przedni | L | 100 | |
| 4 | Drzwi przednie | L | 100 | |
| 5 | Drzwi tylne | L | 130 | |
| 6 | Błotnik tylny | L | 120 | |
| 7 | Błotnik przedni | P | 90 | |
| 8 | Drzwi przednie | P | 130 | |
| 9 | Drzwi tylne | P | 90 | |
| 10 | Błotnik tylny | P | 110 | |
| 11 | Pokrywa (drzwi) tyłu nadwozia | | 120 | |

Podane przedziały grubości powłoki lakierowej poszczególnych elementów dotyczą wyłącznie punktów pomiarowych, tj. trzech wybranych miejsc na danym elemencie nadwozia. Nie oznacza to, że w pozostałych obszarach danego elementu grubość powłoki jest jednakowa ani że nie może wykroczyć poza wskazane zakresy. Pomiary wykonano urządzeniem będącym w posiadaniu rzeczoznawcy. Pomiar wykonany innym przyrządem może się różnić.
