Nr zlecenia: 132/23/07/2026/CarArena STANDARD

## Wycena wartości

Zadanie: Określenie wartości rynkowej pojazdu

Rodzaj pojazdu: **Samochód osobowy** VIN: **WB A31 FZ090FS80835**  
Marka: **BMW** Nr rejestracyjny: **PZ4E163**  
Model pojazdu: **320 Touring Diesel Mild Hybrid MR`22 E6d/e G21** Nr Info-Ekspert: **003-06460**  
Wersja: **xDrive M Sport Steptronic** Rok produkcji: **2024**

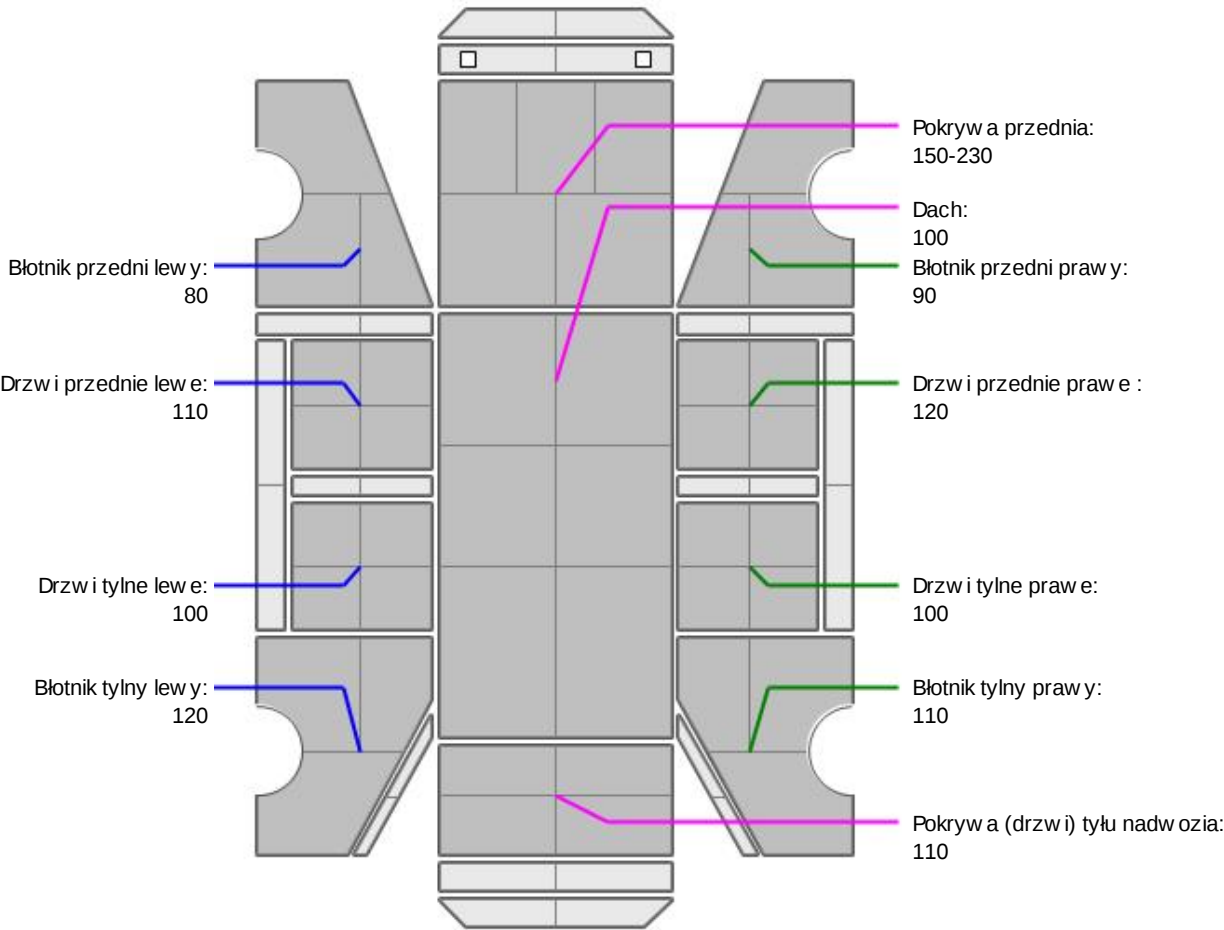
NADWOZIE – Opis powłoki lakierowej

| L.p. | Nazwa elementu | L / P | Grubość powłoki [µm] | Opis |
| 1 | Pokrywa przednia | | 150-230 | |
| 2 | Dach | | 100 | |
| 3 | Błotnik przedni | L | 80 | |
| 4 | Drzwi przednie | L | 110 | |
| 5 | Drzwi tylne | L | 100 | |
| 6 | Błotnik tylny | L | 120 | |
| 7 | Błotnik przedni | P | 90 | |
| 8 | Drzwi przednie | P | 120 | |
| 9 | Drzwi tylne | P | 100 | |
| 10 | Błotnik tylny | P | 110 | |
| 11 | Pokrywa (drzwi) tyłu nadwozia | | 110 | |

Podane przedziały grubości powłoki lakierowej poszczególnych elementów dotyczą wyłącznie punktów

pomiarowych, tj. trzech wybranych miejsc na danym elemencie nadwozia. Nie oznacza to, że w pozostałych obszarach danego elementu grubość powłoki jest jednakowa ani że nie może wykroczać poza wskazane zakresy. Pomiary wykonano urządzeniem będącym w posiadaniu rzeczoznawcy. Pomiar wykonany innym przyrządem może się różnić.
