Nr zlecenia: 130/21/07/2026/CarArena STANDARD

## WYCENA WARTOŚCI

Zadanie: Ocena stanu technicznego i określenie wartości rynkowej pojazdu

| DANE IDENTYFIKACYJNE POJAZDU | | Dane: [T] VII-2026 | |
|---|---|---|---|
| Model pojazdu: | X3 Diesel MR`22 E6d G01 | Nr Info-Ekspert: | 003-06398 |

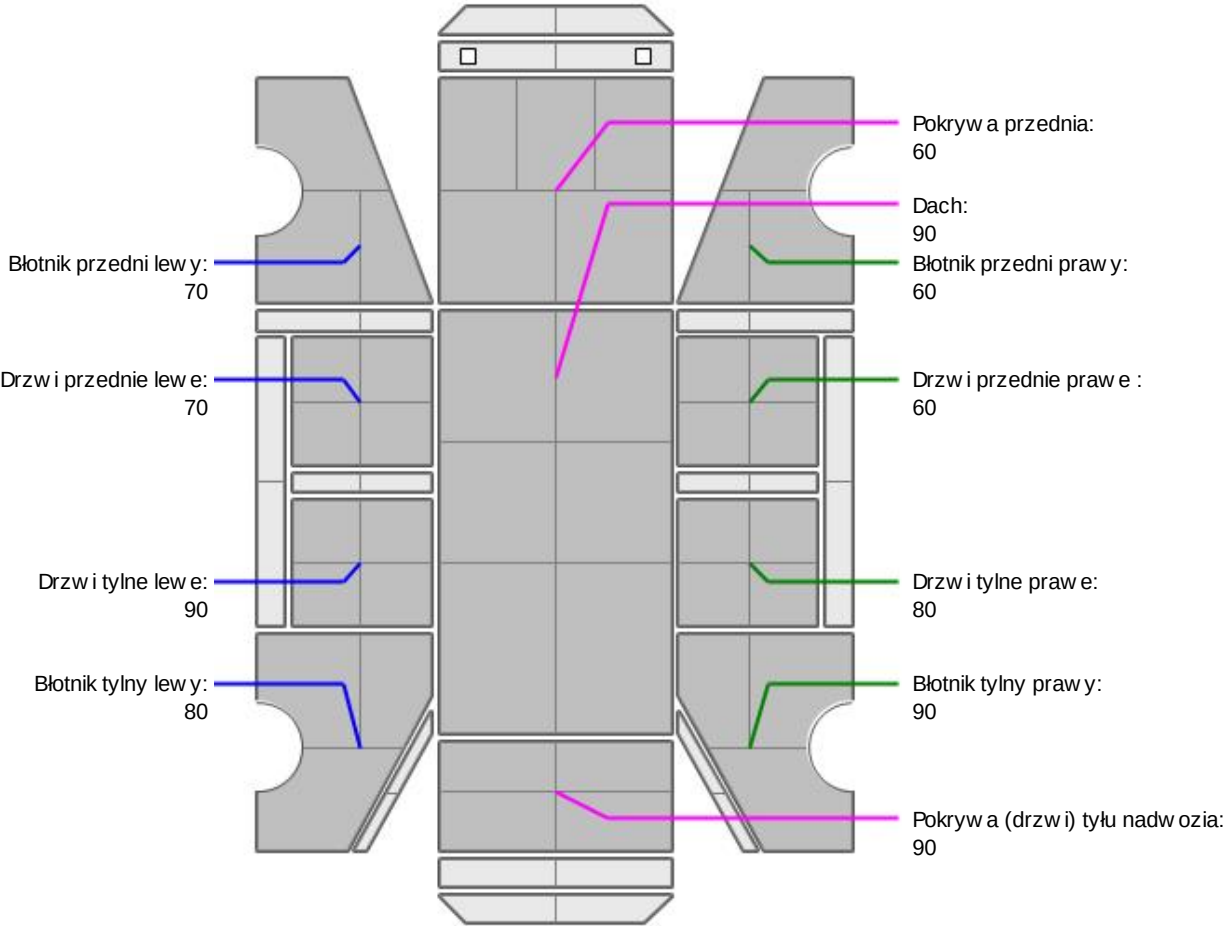
**NADWOZIE – Opis powłoki lakierowej**

| L.p. | Nazwa elementu | L / P | Grubość powłoki [µm] | Opis |
| 1 | Pokrywa przednia | | 60 | |
| 2 | Dach | | 90 | |
| 3 | Błotnik przedni | L | 70 | |
| 4 | Drzwi przednie | L | 70 | |
| 5 | Drzwi tylne | L | 90 | |
| 6 | Błotnik tylny | L | 80 | |

| 7 | Błotnik przedni | P | 60 | |
| 8 | Drzwi przednie | P | 60 | |
| 9 | Drzwi tylne | P | 80 | |
| 10 | Błotnik tylny | P | 90 | |
| 11 | Pokrywa (drzwi) tyłu nadwozia | | 90 | |

Podane przedziały grubości powłoki lakierowej poszczególnych elementów dotyczą wyłącznie punktów pomiarowych, tj. trzech wybranych miejsc na danym elemencie nadwozia. Nie oznacza to, że w pozostałych obszarach danego elementu grubość powłoki jest jednakowa ani że nie może wykroczać poza wskazane zakresy. Pomiary wykonano urządzeniem będącym w posiadaniu rzeczoznawcy. Pomiar wykonany innym przyrządem może się różnić.
