Nr zlecenia: 67/20/07/2026/CarArena STANDARD

## WYCENA

Zadanie: Określenie wartości rynkowej pojazdu

| DANE IDENTYFIKACYJNE POJAZDU | | Dane: [O] VII-2026 | |
|---|---|---|---|
| Model pojazdu: | <b>Corsa F 1.2 MR`19 E6d</b> | Nr Info-Ekspert: | <b>028-07075</b> |

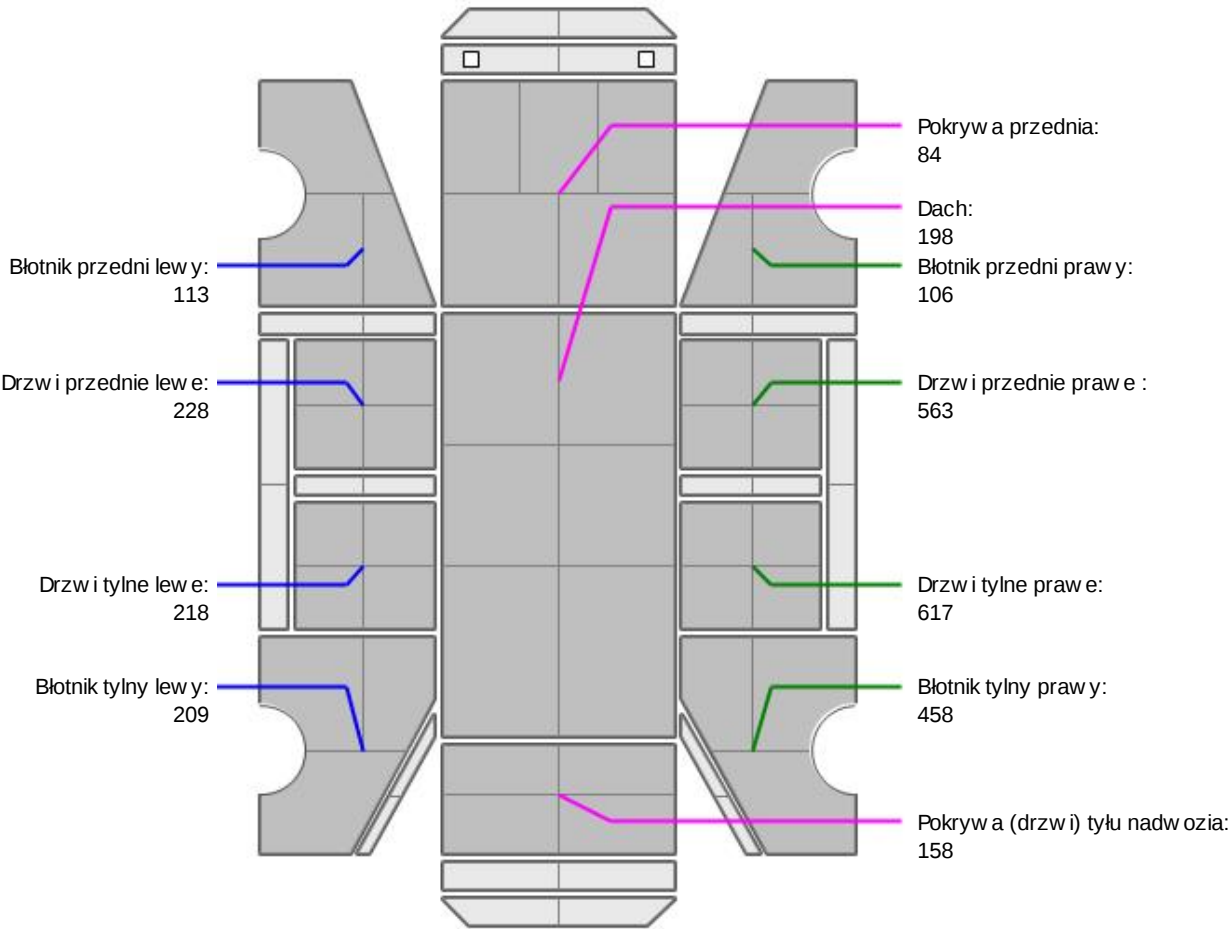
NADWOZIE – Opis powłoki lakierowej

| L.p. | Nazwa elementu | L / P | Grubość powłoki [µm] | Opis |
| 1 | Pokrywa przednia | | 84 | |
| 2 | Dach | | 198 | |
| 3 | Błotnik przedni | L | 113 | |
| 4 | Drzwi przednie | L | 228 | |

| 5 | Drzwi tylne | L | 218 | |
| 6 | Błotnik tylny | L | 209 | |
| 7 | Błotnik przedni | P | 106 | |
| 8 | Drzwi przednie | P | 563 | |
| 9 | Drzwi tylne | P | 617 | |
| 10 | Błotnik tylny | P | 458 | |
| 11 | Pokrywa (drzwi) tyłu nadwozia | | 158 | |

Podane przedziały grubości powłoki lakierowej poszczególnych elementów dotyczą wyłącznie punktów pomiarowych, tj. trzech wybranych miejsc na danym elemencie nadwozia. Nie oznacza to, że w pozostałych obszarach danego elementu grubość powłoki jest jednakowa ani że nie może wykraczać poza wskazane zakresy. Pomiary wykonano urządzeniem będącym w posiadaniu rzeczoznawcy. Pomiar wykonany innym przyrządem może się różnić.
