Nr zlecenia: 132/25/06/2026/CarArena STANDARD

# WYCENA

Zadanie: Określenie wartości rynkowej pojazdu

| DANE IDENTYFIKACYJNE POJAZDU | | Dane: [O] VII-2026 | |
|---|---|---|---|
| Model pojazdu: | <b>Yaris 1.5 MR`17 E6c</b> | Nr Info-Ekspert: | <b>037-02961</b> |

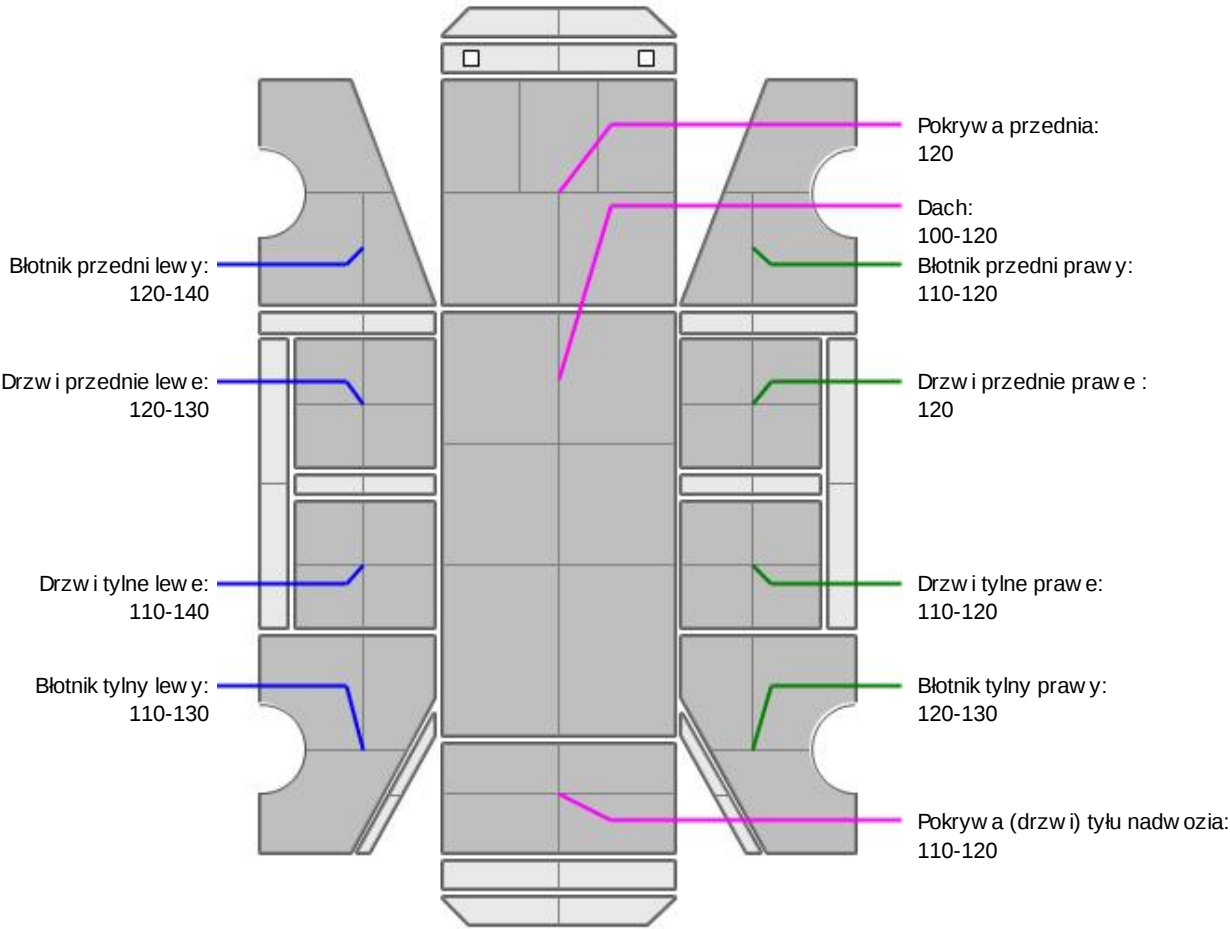
**NADWOZIE – Opis powłoki lakierowej**

| L.p. | Nazwa elementu | L / P | Grubość powłoki [µm] | Opis |
| 1 | Pokrywa przednia | | 120 | |

| 2 | Dach | | 100-120 | |
| 3 | Błotnik przedni | L | 120-140 | |
| 4 | Drzwi przednie | L | 120-130 | |
| 5 | Drzwi tylne | L | 110-140 | |
| 6 | Błotnik tylny | L | 110-130 | |
| 7 | Błotnik przedni | P | 110-120 | |
| 8 | Drzwi przednie | P | 120 | |
| 9 | Drzwi tylne | P | 110-120 | |
| 10 | Błotnik tylny | P | 120-130 | |
| 11 | Pokrywa (drzwi) tyłu nadwozia | | 110-120 | |

Podane przedziały grubości powłoki lakierowej poszczególnych elementów dotyczą wyłącznie punktów pomiarowych, tj. trzech wybranych miejsc na danym elemencie nadwozia. Nie oznacza to, że w pozostałych obszarach danego elementu grubość powłoki jest jednakowa ani że nie może wykraczać poza wskazane zakresy. Pomiary wykonano urządzeniem będącym w posiadaniu rzeczoznawcy. Pomiar wykonany innym przyrządem może się różnić.
