Nr zlecenia: 89/24/07/2026/CarArena STANDARD

## Wycena wartości

Zadanie: Ocena stanu technicznego i określenie wartości rynkowej pojazdu

| DANE IDENTYFIKACYJNE POJAZDU | | Dane: [D] VII-2026 | |
|---|---|---|---|
| Model pojazdu: | Transit Courier 1.0 MR`18 E6.2 1.8t | Nr Info-Ekspert: | 011-10712 |

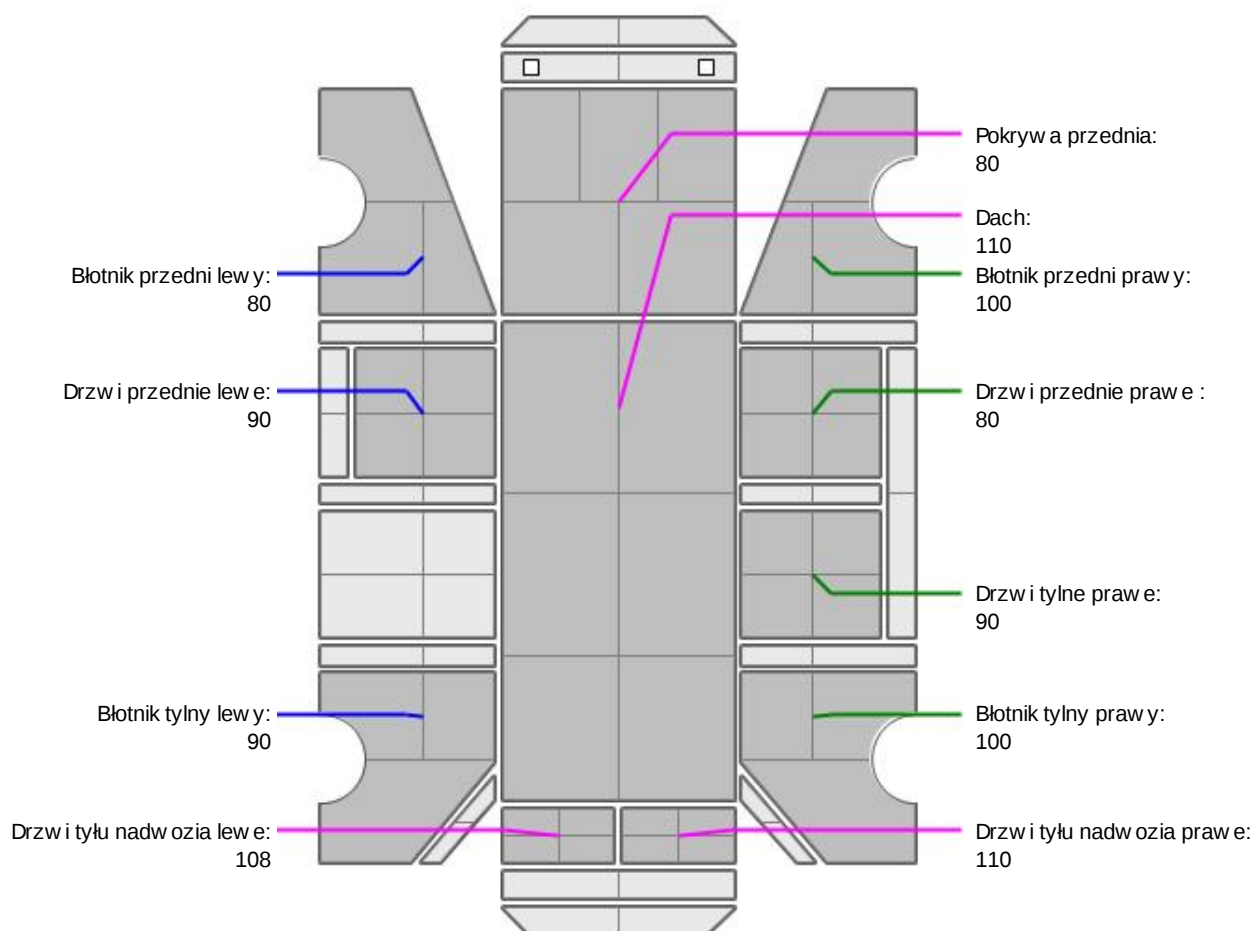
| L.p. | Nazwa elementu | L / P | Grubość powłoki [μm] | Opis |
| 1 | Pokrywa przednia | | 80 | |
| 2 | Dach | | 110 | |
| 3 | Błotnik przedni | L | 80 | |
| 4 | Drzwi przednie | L | 90 | |
| 5 | Błotnik tylny | L | 90 | |
| 6 | Błotnik przedni | P | 100 | |
| 7 | Drzwi przednie | P | 80 | |
| 8 | Błotnik tylny | P | 100 | |
| 9 | Drzwi tylne | P | 90 | |
| 10 | Drzwi tyłu nadwozia | | 108 | |
| 11 | Drzwi tyłu nadwozia | | 110 | |

Podane przedziały grubości powłoki lakierowej poszczególnych elementów dotyczą wyłącznie punktów pomiarowych, tj. trzech wybranych miejsc na danym elemencie nadwozia. Nie oznacza to, że w pozostałych obszarach danego elementu grubość powłoki jest jednakowa ani że nie może wykroczyć poza wskazane zakresy. Pomiary wykonano urządzeniem będącym w posiadaniu rzeczoznawcy. Pomiar wykonany innym przyrządem może się różnić.
