Nr zlecenia: 29/29/07/2026/CarArena STANDARD

## Wycena wartości

Zadanie: Określenie wartości rynkowej pojazdu

| DANE IDENTYFIKACYJNE POJAZDU | | Dane: [D] VII-2026 | |
|---|---|---|---|
| Model pojazdu: | Transit Courier 1.0 MR`18 E6.2 1.8t | Nr Info-Ekspert: | 011-10712 |

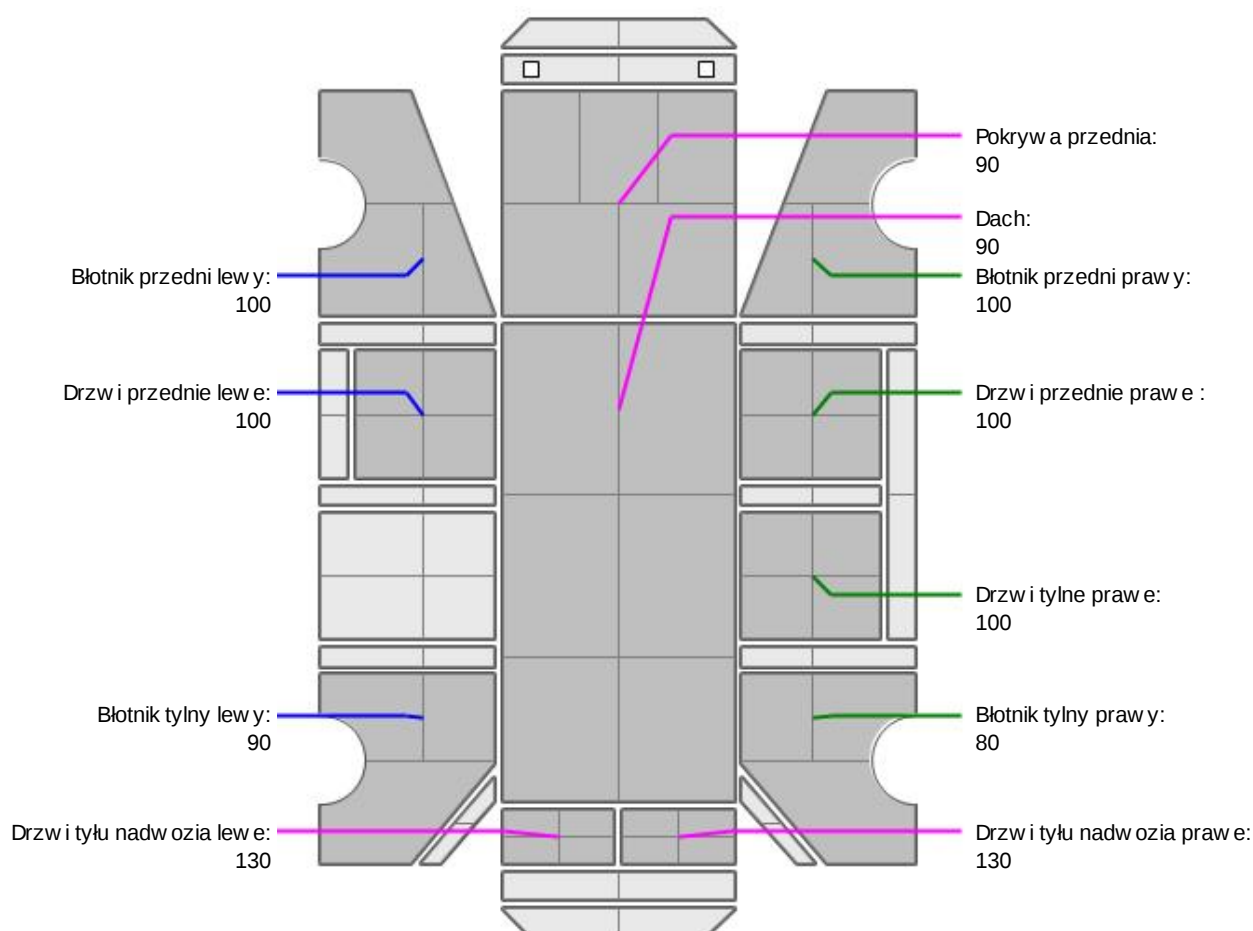
### NADWOZIE – Opis powłoki lakierowej

| L.p. | Nazwa elementu | L / P | Grubość powłoki [µm] | Opis |
| 1 | Pokrywa przednia | | 90 | |
| 2 | Dach | | 90 | |
| 3 | Błotnik przedni | L | 100 | |

| 4 | Drzwi przednie | L | 100 | |
| 5 | Błotnik tylny | L | 90 | |
| 6 | Drzwi tyłu nadwozia | | 130 | |
| 7 | Błotnik przedni | P | 100 | |
| 8 | Drzwi przednie | P | 100 | |
| 9 | Drzwi tylne | P | 100 | |
| 10 | Błotnik tylny | P | 80 | |
| 11 | Drzwi tyłu nadwozia | | 130 | |

Podane przedziały grubości powłoki lakierowej poszczególnych elementów dotyczą wyłącznie punktów pomiarowych, tj. trzech wybranych miejsc na danym elemencie nadwozia. Nie oznacza to, że w pozostałych obszarach danego elementu grubość powłoki jest jednakowa ani że nie może wykroczać poza wskazane zakresy. Pomiary wykonano urządzeniem będącym w posiadaniu rzeczoznawcy. Pomiar wykonany innym przyrządem może się różnić.
