Nr zlecenia: 30/29/07/2026/CarArena STANDARD

## Wycena wartości

Zadanie: Określenie wartości rynkowej pojazdu

| DANE IDENTYFIKACYJNE POJAZDU | | Dane: [D] VII-2026 | |
|---|---|---|---|
| Marka: | FORD | Nr rejestracyjny: | PZ127VV |

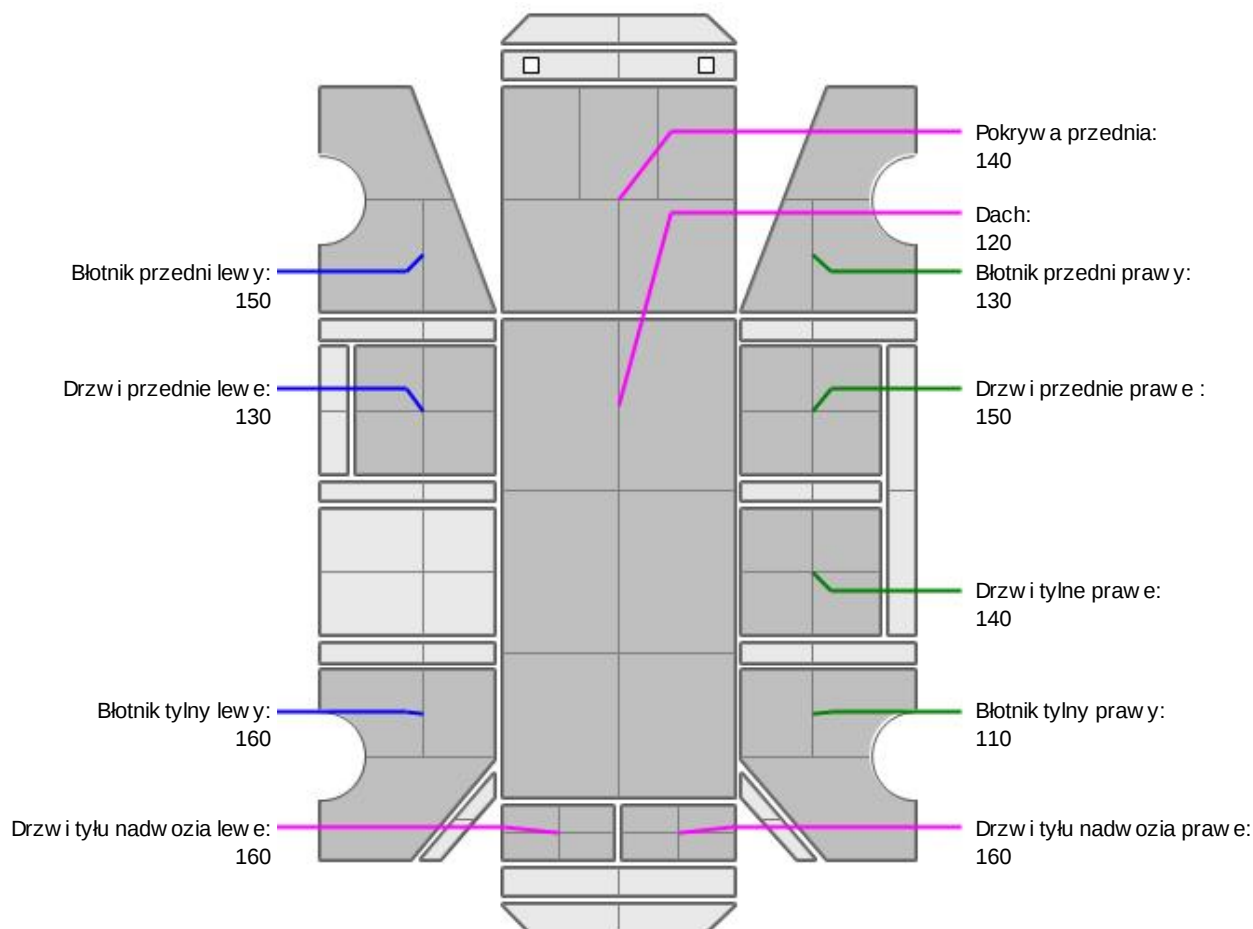
### NADWOZIE – Opis powłoki lakierowej

| L.p. | Nazwa elementu | L / P | Grubość powłoki [µm] | Opis |
| 1 | Pokrywa przednia | | 140 | |
| 2 | Dach | | 120 | |

| 3 | Błotnik przedni | L | 150 | |
| 4 | Drzwi przednie | L | 130 | |
| 5 | Błotnik tylny | L | 160 | |
| 6 | Drzwi tyłu nadwozia | | 160 | |
| 7 | Błotnik przedni | P | 130 | |
| 8 | Drzwi przednie | P | 150 | |
| 9 | Drzwi tylne | P | 140 | |
| 10 | Błotnik tylny | P | 110 | |
| 11 | Drzwi tyłu nadwozia | | 160 | |

Podane przedziały grubości powłoki lakierowej poszczególnych elementów dotyczą wyłącznie punktów pomiarowych, tj. trzech wybranych miejsc na danym elemencie nadwozia. Nie oznacza to, że w pozostałych obszarach danego elementu grubość powłoki jest jednakowa ani że nie może wykraczać poza wskazane zakresy. Pomiary wykonano urządzeniem będącym w posiadaniu rzeczoznawcy. Pomiar wykonany innym przyrządem może się różnić.
