Nr zlecenia: 37/22/07/2026/CarArena STANDARD

## Wycena wartości

Zadanie: Określenie wartości rynkowej pojazdu

| DANE IDENTYFIKACYJNE POJAZDU (*) | | Dane: [O] VII-2026 | |
|---|---|---|---|
| Marka: | SKODA | Nr rejestracyjny: | WY2066K |

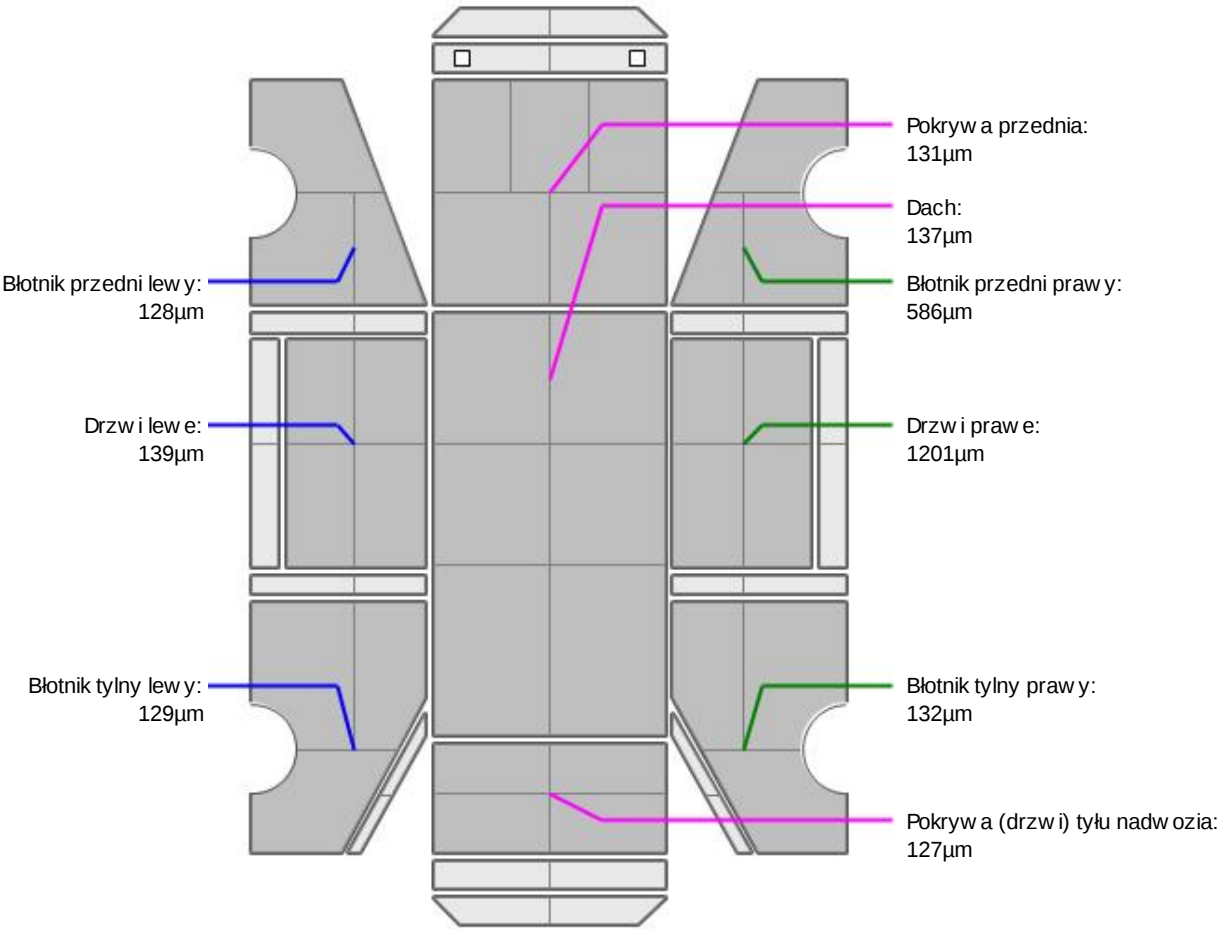
NADWOZIE – Opis powłoki lakierowej

| L.p. | Nazwa elementu | L / P | Grubość powłoki [µm] | Opis |
| 6 | Błotnik przedni | P | 586µm | |
| 7 | Drzwi | P | 1201µm | |

Podane przedziały grubości powłoki lakierowej poszczególnych elementów dotyczą wyłącznie punktów pomiarowych, tj. trzech wybranych miejsc na danym elemencie nadwozia. Nie oznacza to, że w pozostałych obszarach danego elementu grubość powłoki jest jednakowa ani że nie może wykraczać poza wskazane zakresy. Pomiary wykonano urządzeniem będącym w posiadaniu rzeczoznawcy. Pomiar wykonany innym przyrządem może się różnić.
