## Raport z oględzin pojazdu

| Numer raportu | 218484/3/26-11401 | Data raportu | 06-03-2026 |

| Marka, model | VOLKSWAGEN Tiguan 20-24 |
| Numer rejestracyjny | WJ2798L |

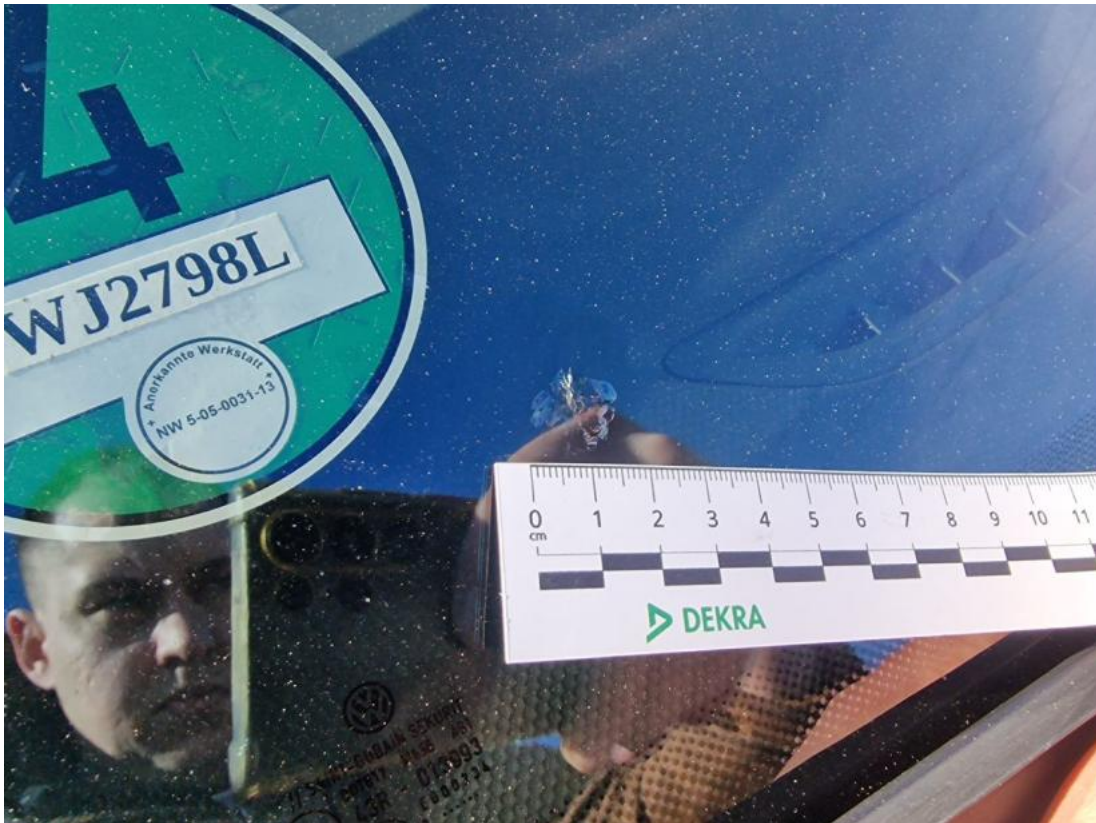
**Fot. 37**

| Poz. | Nazwa pozycji | Opis uszkodzeń | Kwalifik. | Naprawa [rbg] |
|---|---|---|---|---|
| 6 | Szyba przednia atermiczna podgrzewana | pęknięcie | WY | 2.6 |

Szyba czołowa - Rysa/odprysk 1

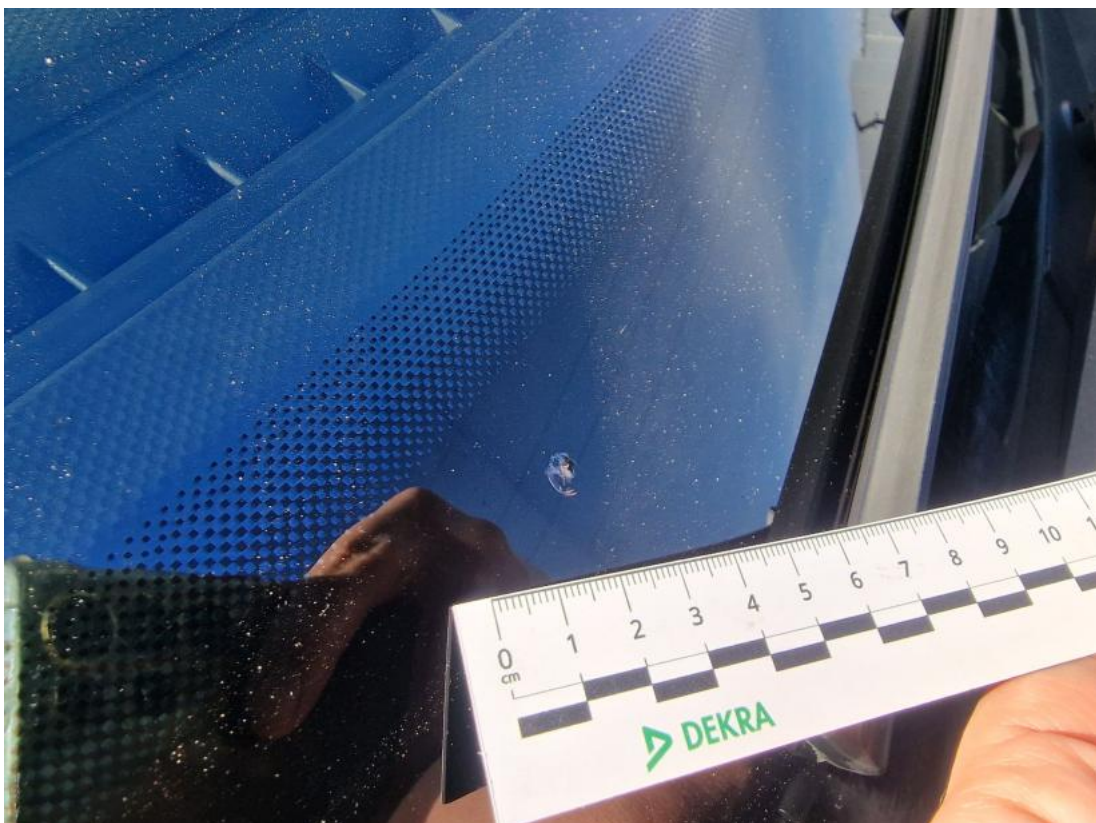
**Fot. 38**

Szyba czołowa - Rysa/odprysk 2

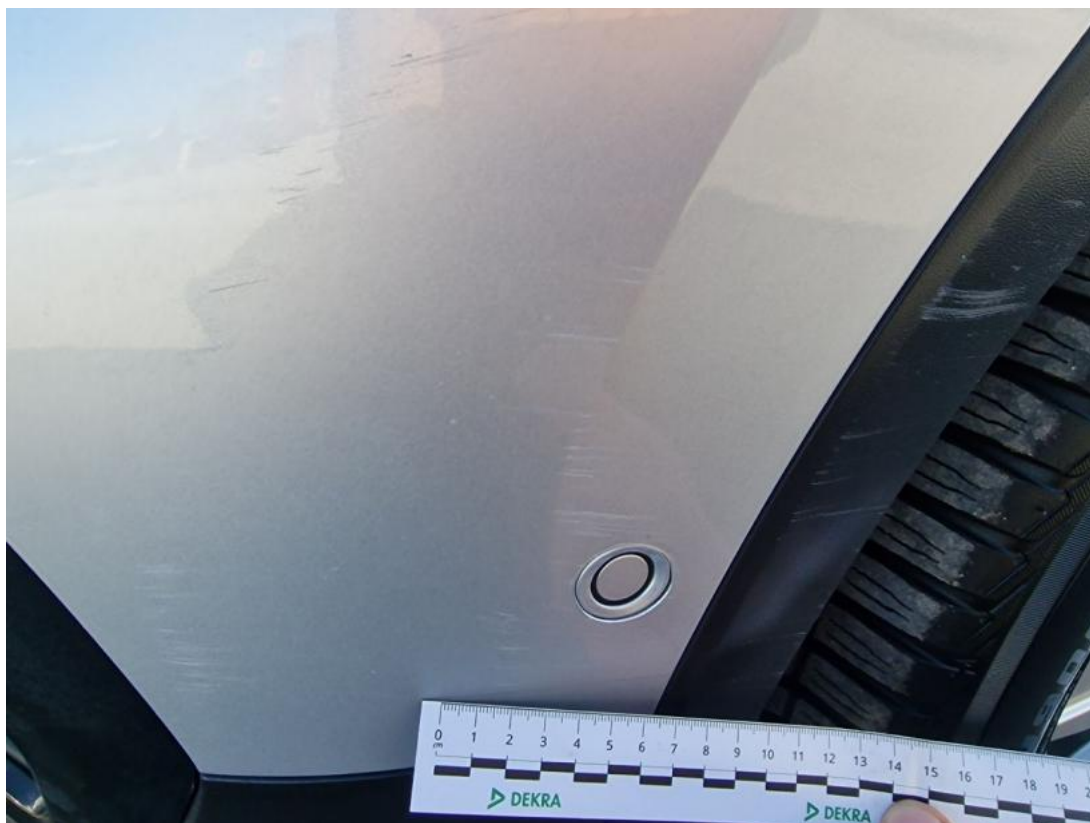
**Fot. 41**

| Poz. | Nazwa pozycji | Opis uszkodzeń | Kwalifik. | Naprawa [rbg] |
|---|---|---|---|---|
| 8 | Okładzina zderzaka przedniego | rysa/odprysk | NA | 1 |

Zderzak - Rysa/odprysk 1

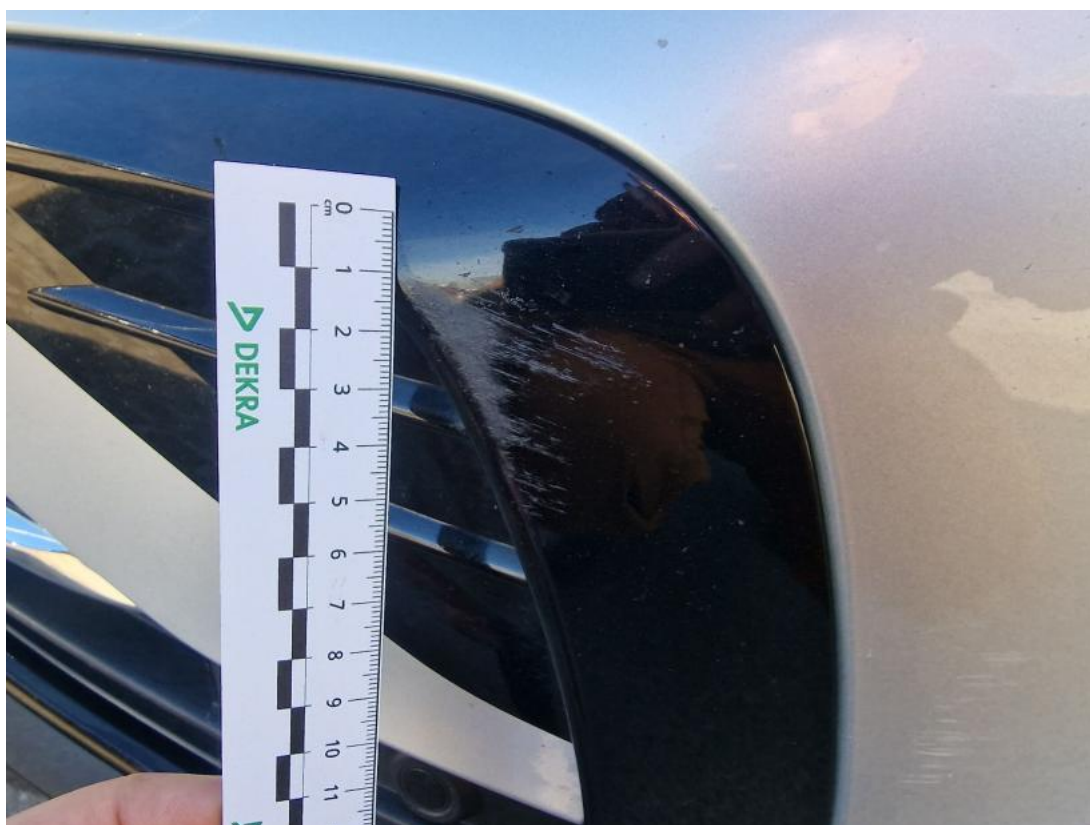
**Fot. 42**

Zderzak - Rysa/odprysk 2

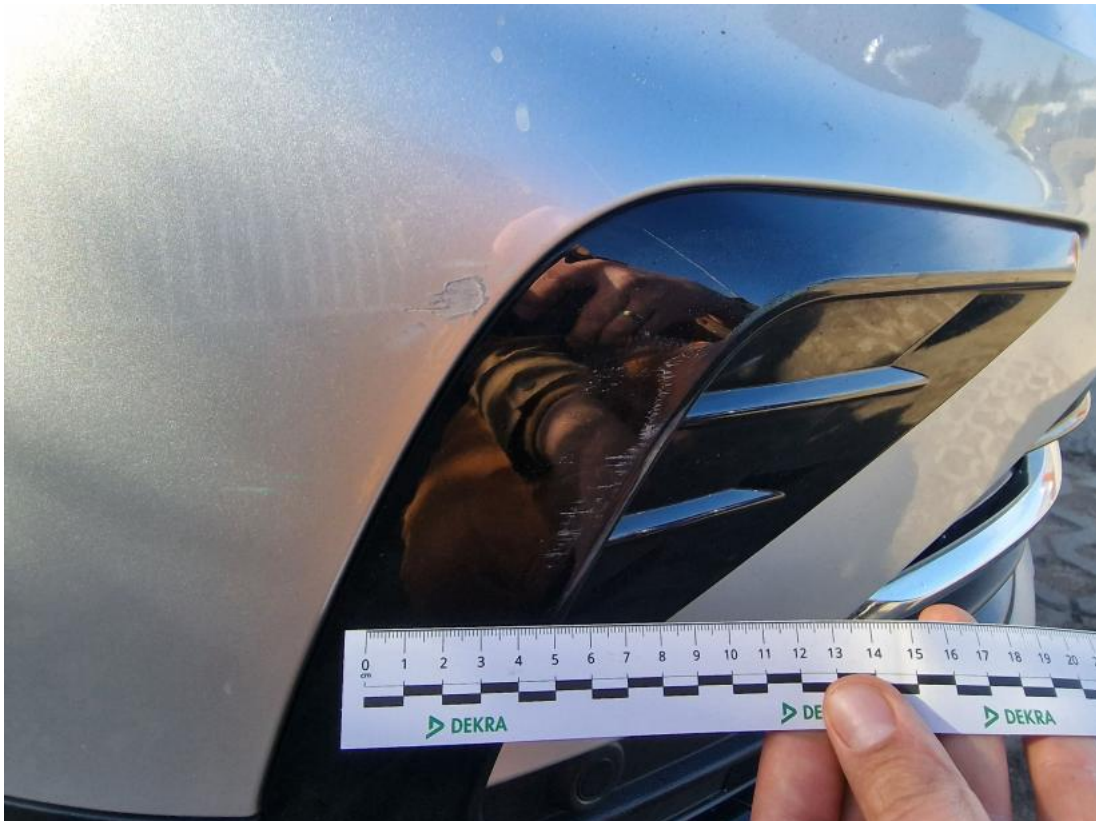
**Fot. 43**

Zderzak() - Rysa/odprysk 3

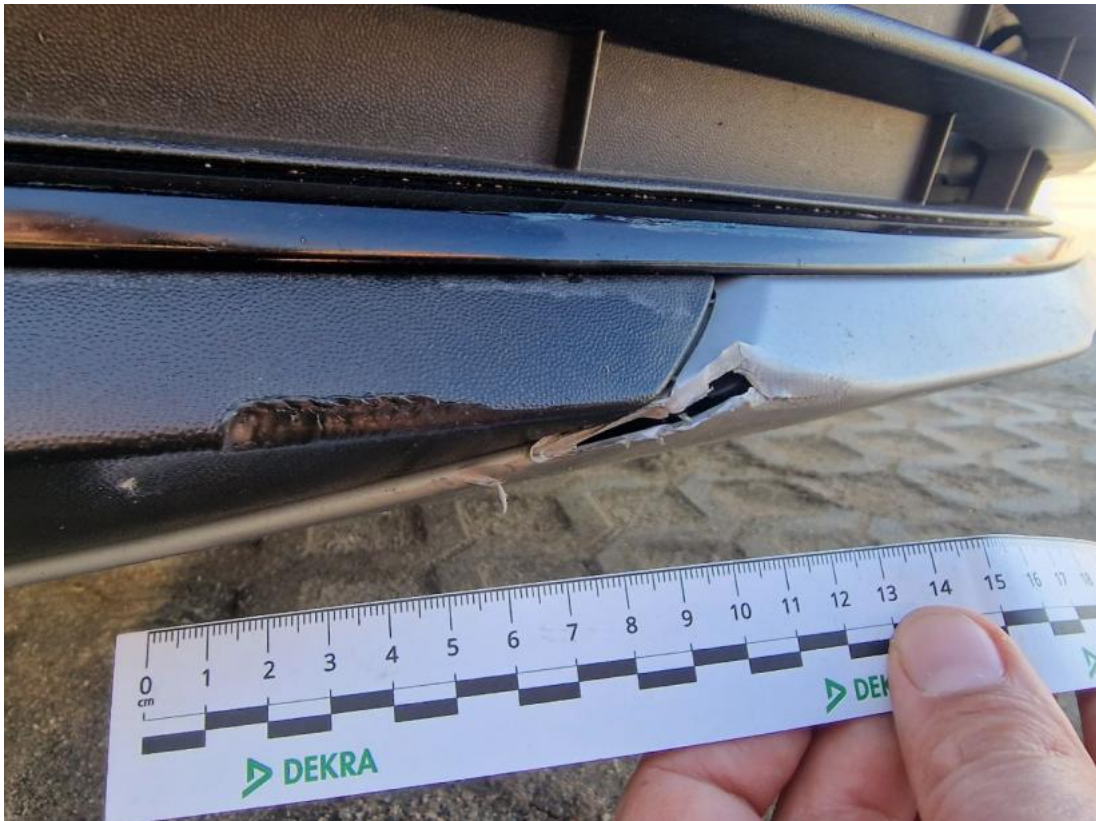
**Fot. 45**

| Poz. | Nazwa pozycji | Opis uszkodzeń | Kwalifik. | Naprawa [rbg] |
|---|---|---|---|---|
| 1 | Zderzak Część dolna | zarysowanie, ubytki materiału | WY | 1.3 |
| 2 | Osłona przeciw kamieniom | rozerwanie, ubytki materiału | WY | |

Zderzak przedni cz dolna - Pęknięcie/rozerwanie 1

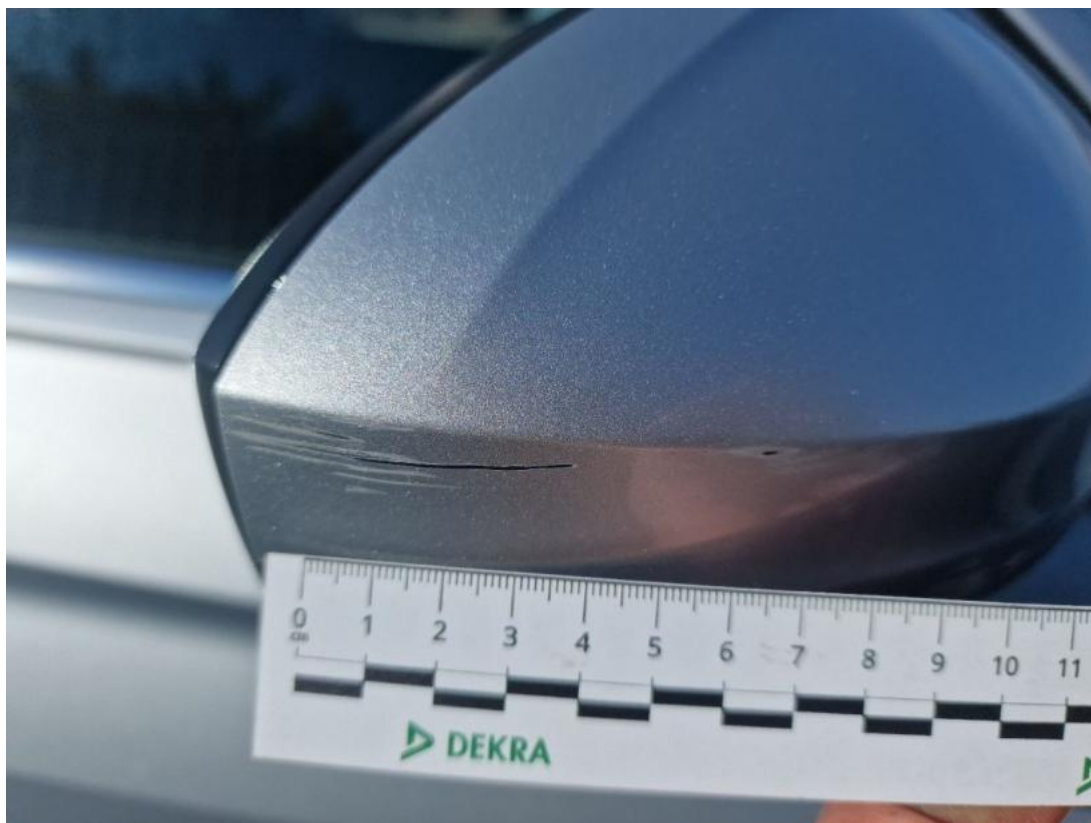
**Fot. 47**

| Poz. | Nazwa pozycji | Opis uszkodzeń | Kwalifik. | Naprawa [rbg] |
|---|---|---|---|---|
| 10 | Osłona lusterka zewnętrznego R | rysa/odprysk | NA | 0.3 |

Lusterko zew P - Rysa/odprysk 1

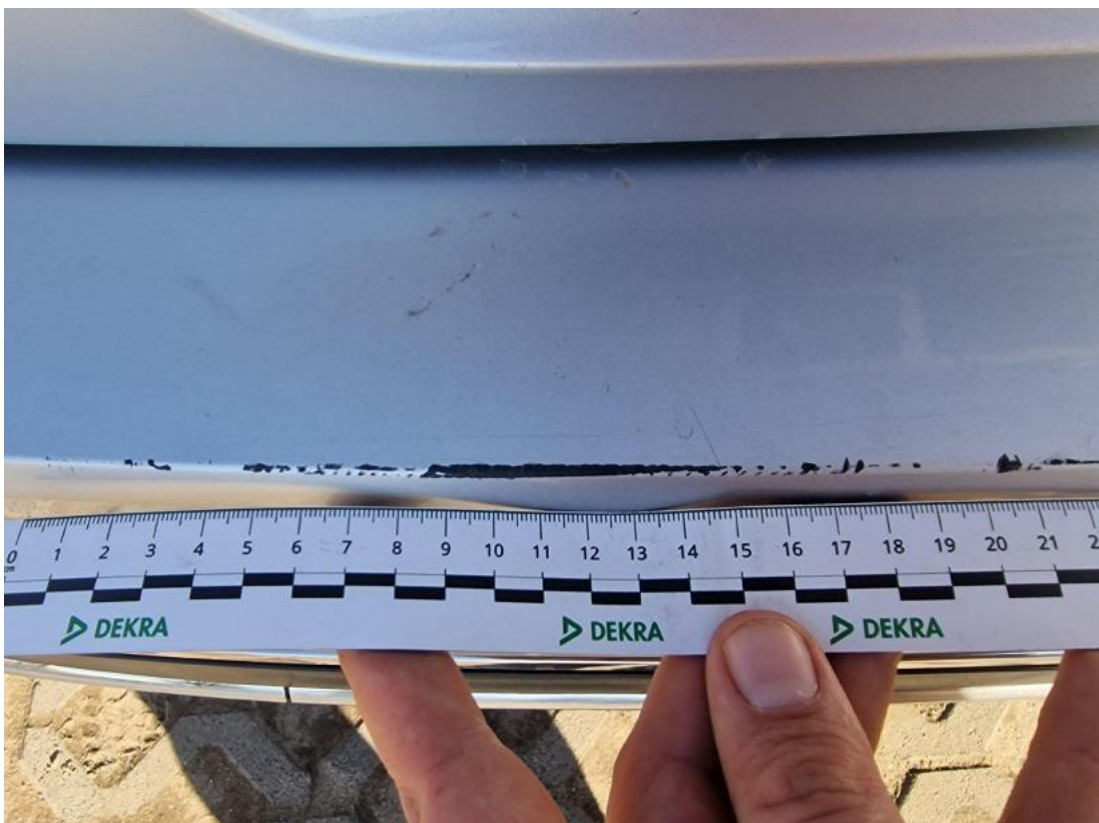
**Fot. 52**

| Poz. | Nazwa pozycji | Opis uszkodzeń | Kwalifik. | Naprawa [rbg] |
|---|---|---|---|---|
| 12 | Nakładka zderzaka tylnego, góra | rysa/odprysk | NA | 0.8 |

Zderzak tylny - Rysa/odprysk 1

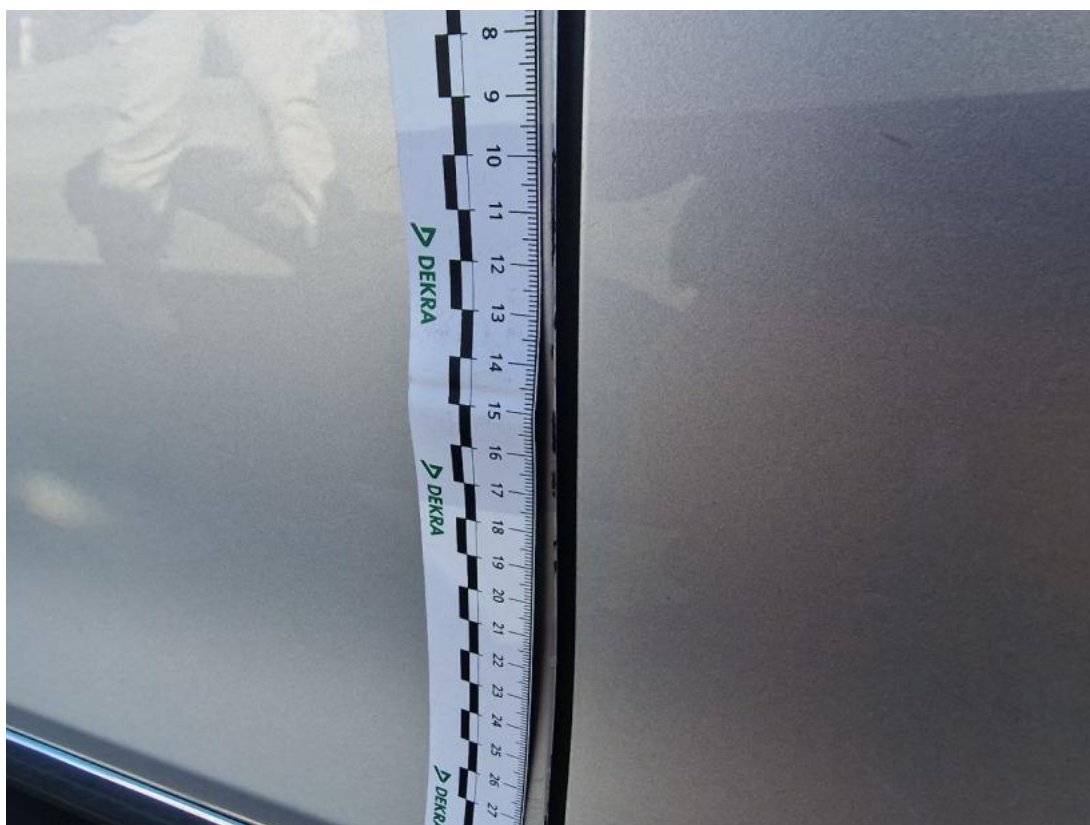
**Fot. 55**

| Poz. | Nazwa pozycji | Opis uszkodzeń | Kwalifik. | Naprawa [rbg] |
|---|---|---|---|---|
| 9 | Drzwi przednie (nieuzbrojone) L | rysa/odprysk | NA | 0.5 |

Drzwi przed L - Rysa/odprysk 1

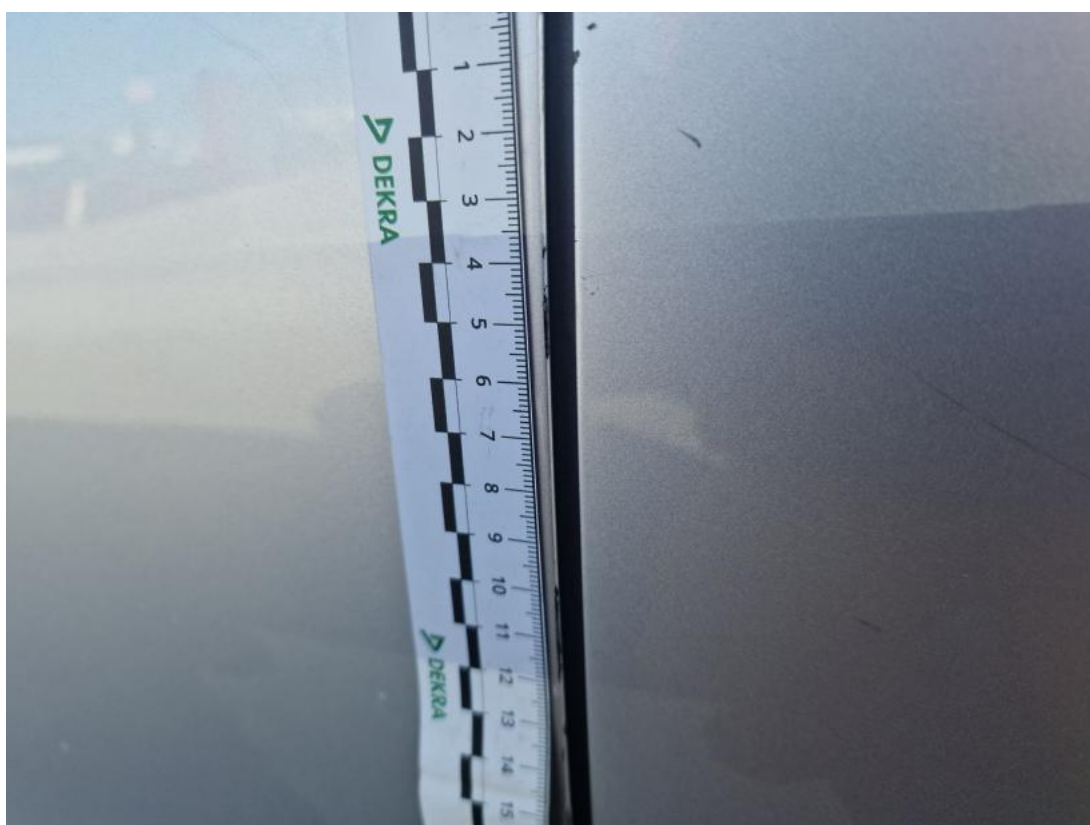
**Fot. 56**

Drzwi przed L - Rysa/odprysk 2

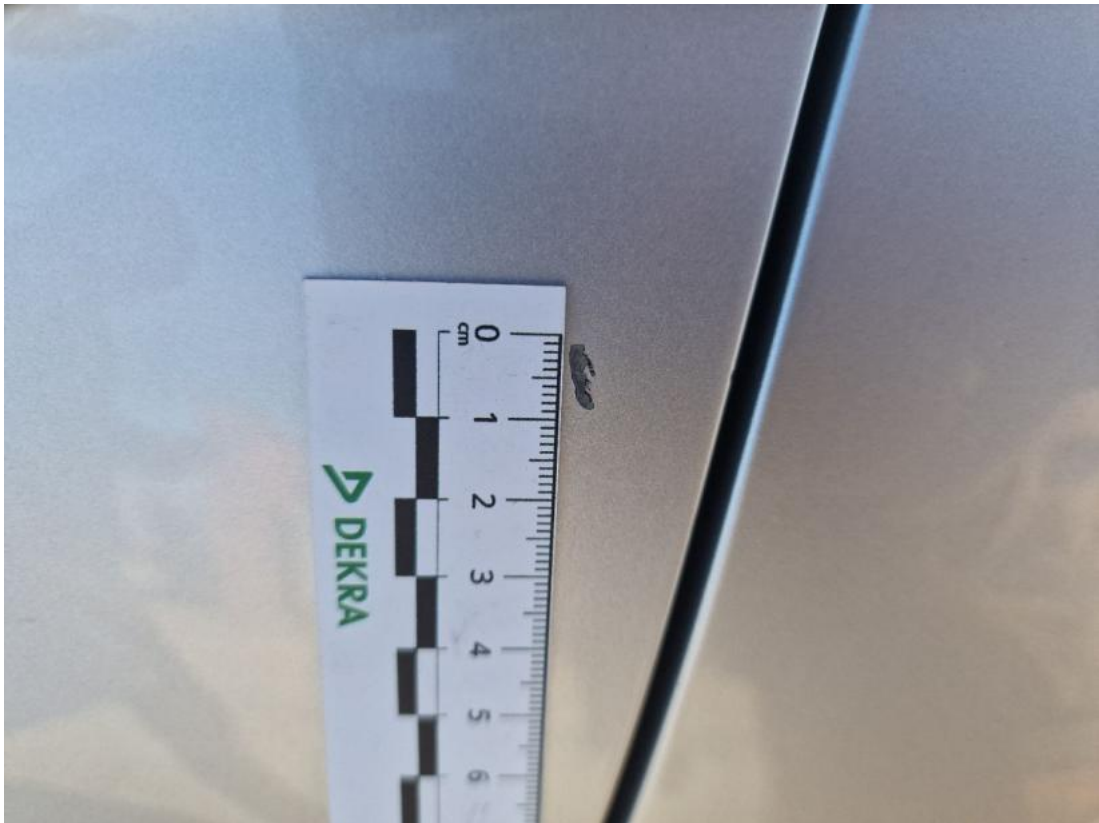
**Fot. 59**

| Poz. | Nazwa pozycji | Opis uszkodzeń | Kwalifik. | Naprawa [rbg] |
|---|---|---|---|---|
| 11 | Drzwi tylne (nieuzbrojone) L | rysa/odprysk | NA | 0.5 |

Drzwi tylne L - Rysa/odprysk 1

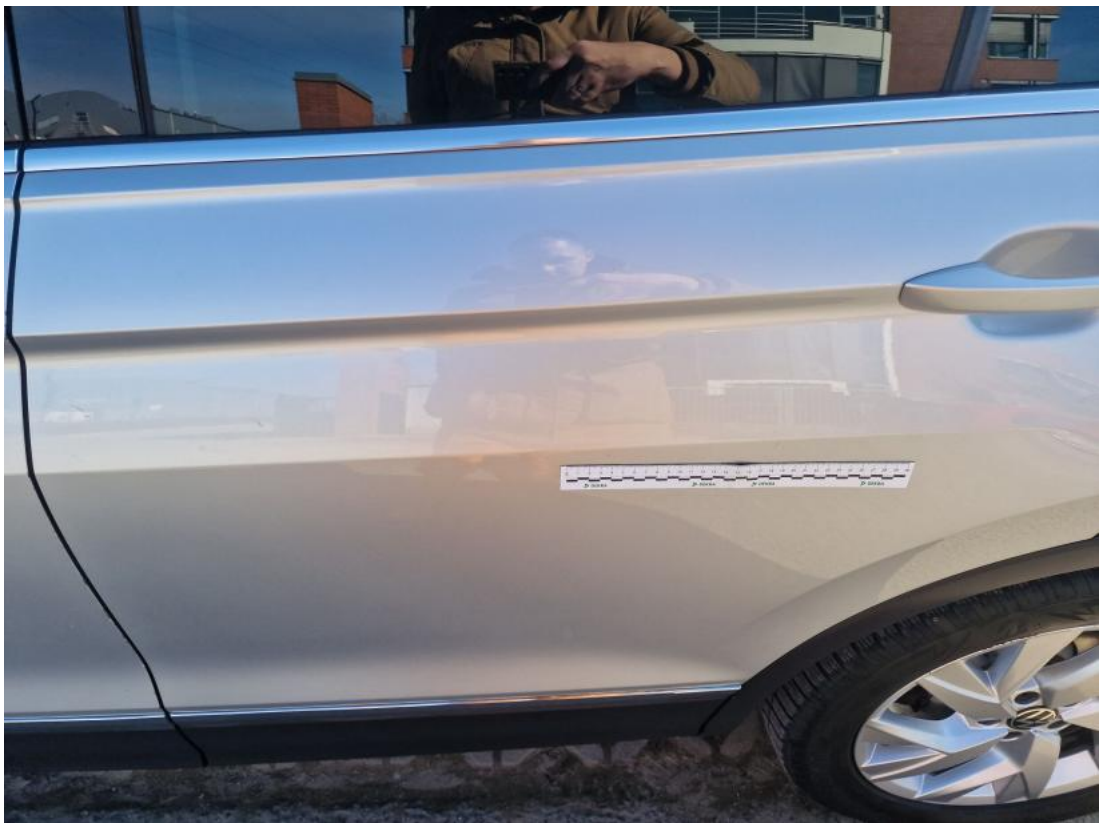
**Fot. 60**

Drzwi tylne L - Rysa/odprysk 2
