## Raport z oględzin pojazdu

| Numer raportu | 426308/3/26-9570 | Data raportu | 26-03-2026 |

| Marka, model | SKODA Scala 19-24 |
| Numer rejestracyjny | WD4872R |

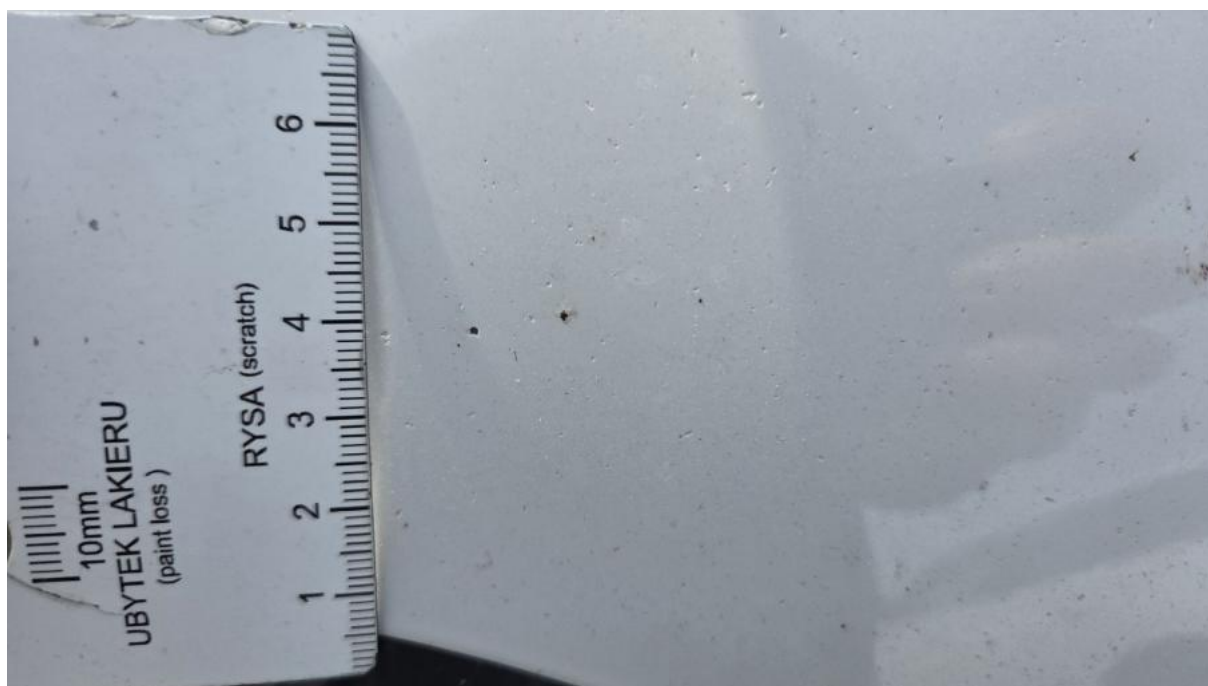
**Fot. 31**

| Poz. | Nazwa pozycji | Opis uszkodzeń | Kwalifik. | Naprawa [rbg] |
|---|---|---|---|---|
| 9 | Pokrywa przednia | rysa/odprysk | | |

Pokrywa komory silnika - Rysa/odprysk 1

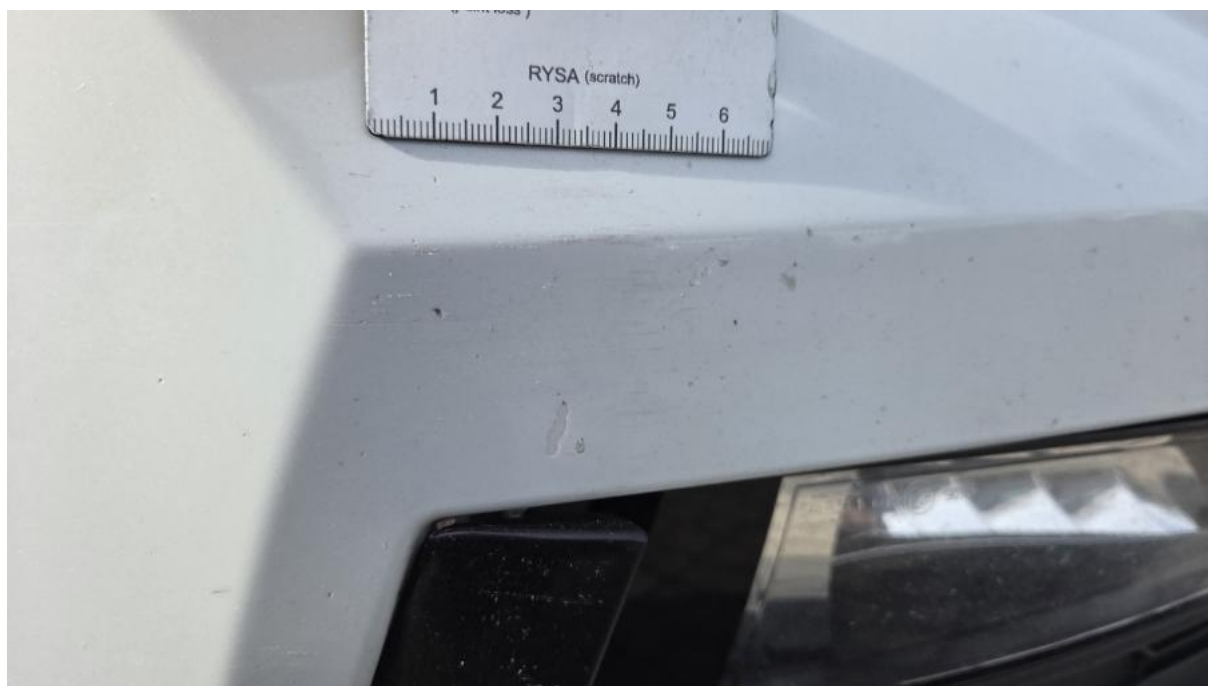
**Fot. 32**

| Poz. | Nazwa pozycji | Opis uszkodzeń | Kwalifik. | Naprawa [rbg] |
|---|---|---|---|---|
| 6 | Okladzina zderzaka przedniego | rysa/odprysk | | |

Zderzak - Rysa/odprysk 1

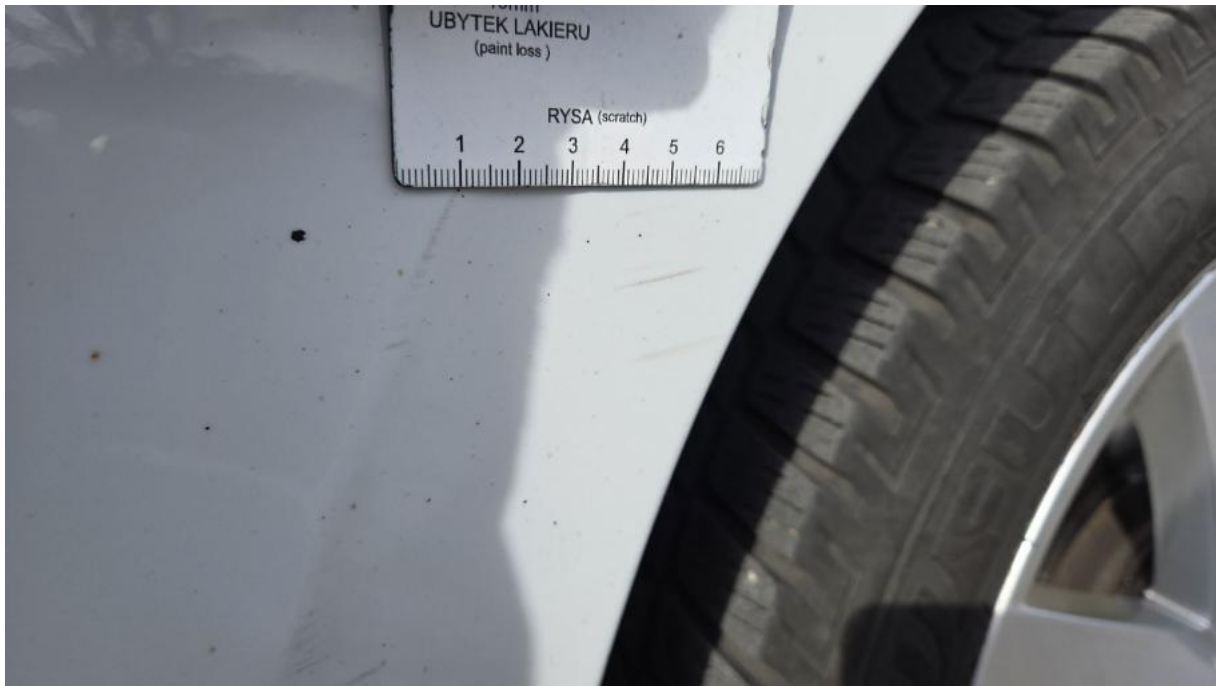
**Fot. 33**

| Poz. | Nazwa pozycji | Opis uszkodzeń | Kwalifik. | Naprawa [rbg] |
|---|---|---|---|---|
| 8 | Błotnik przedni R | zarysowanie | | |

Błotnik przedni P - Rysa/odprysk 1

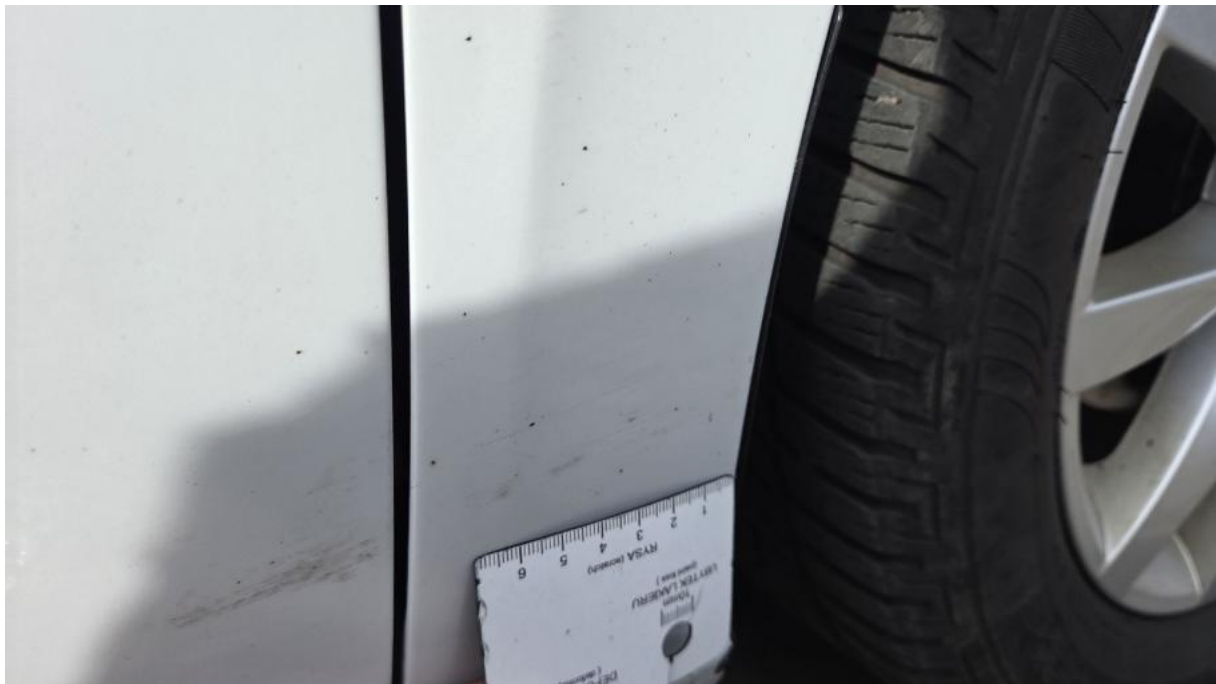
**Fot. 34**

Błotnik przedni P - Rysa/odprysk 2

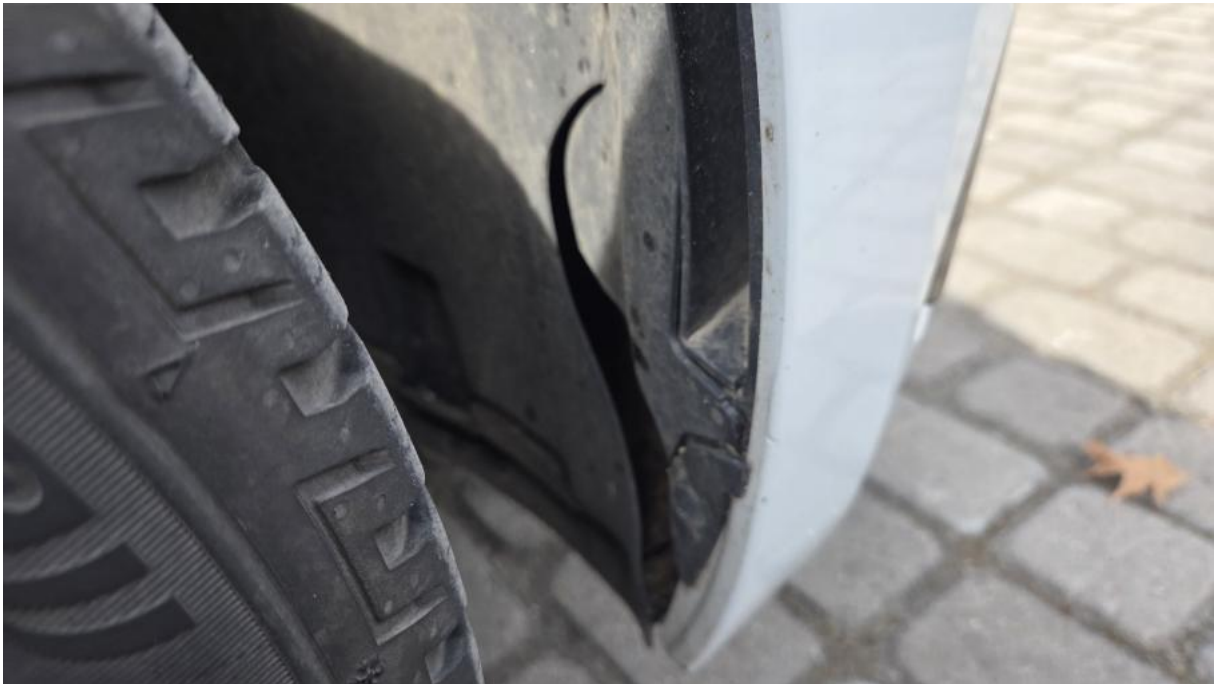
**Fot. 35**

| Poz. | Nazwa pozycji | Opis uszkodzeń | Kwalifik. | Naprawa [rbg] |
|---|---|---|---|---|
| 1 | Nadkole wewn. R | pęknięcie/rozerwanie | WY | 0.5 |

Nadkole przednie P - Pęknięcie/rozerwanie 1

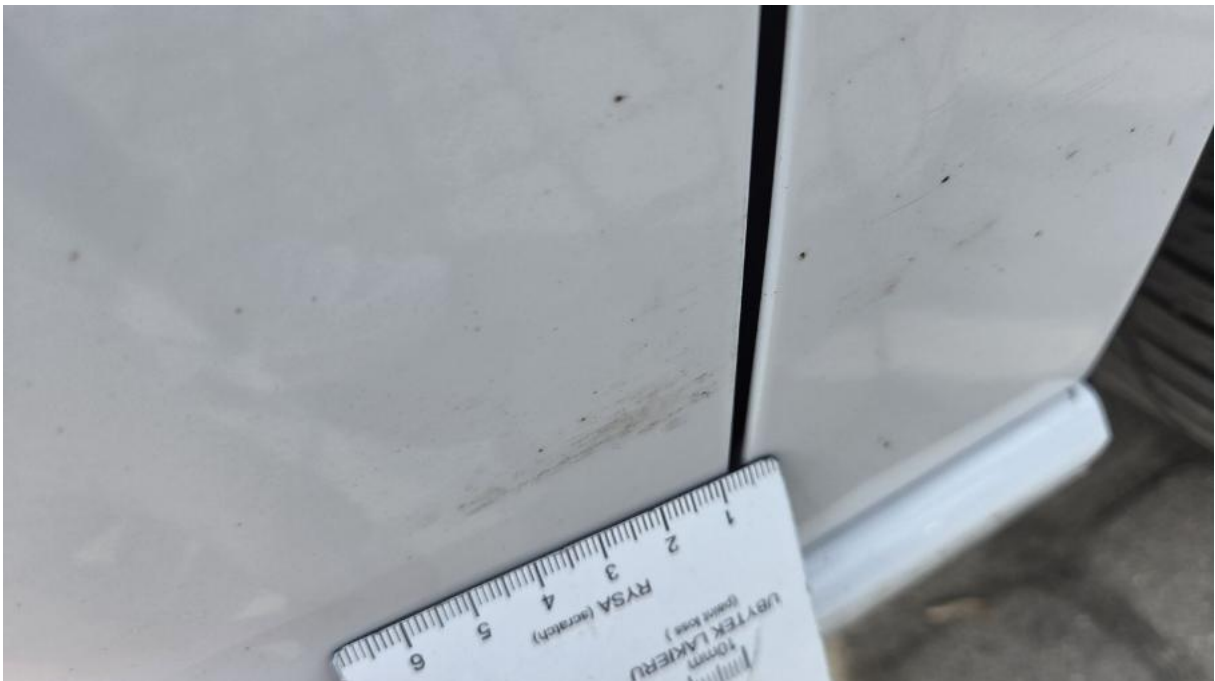
**Fot. 36**

| Poz. | Nazwa pozycji | Opis uszkodzeń | Kwalifik. | Naprawa [rbg] |
|---|---|---|---|---|
| 11 | Drzwi przednie (nieuzbrojone) R | rysa/odprysk | | |

Drzwi przednie P - Rysa/odprysk 1

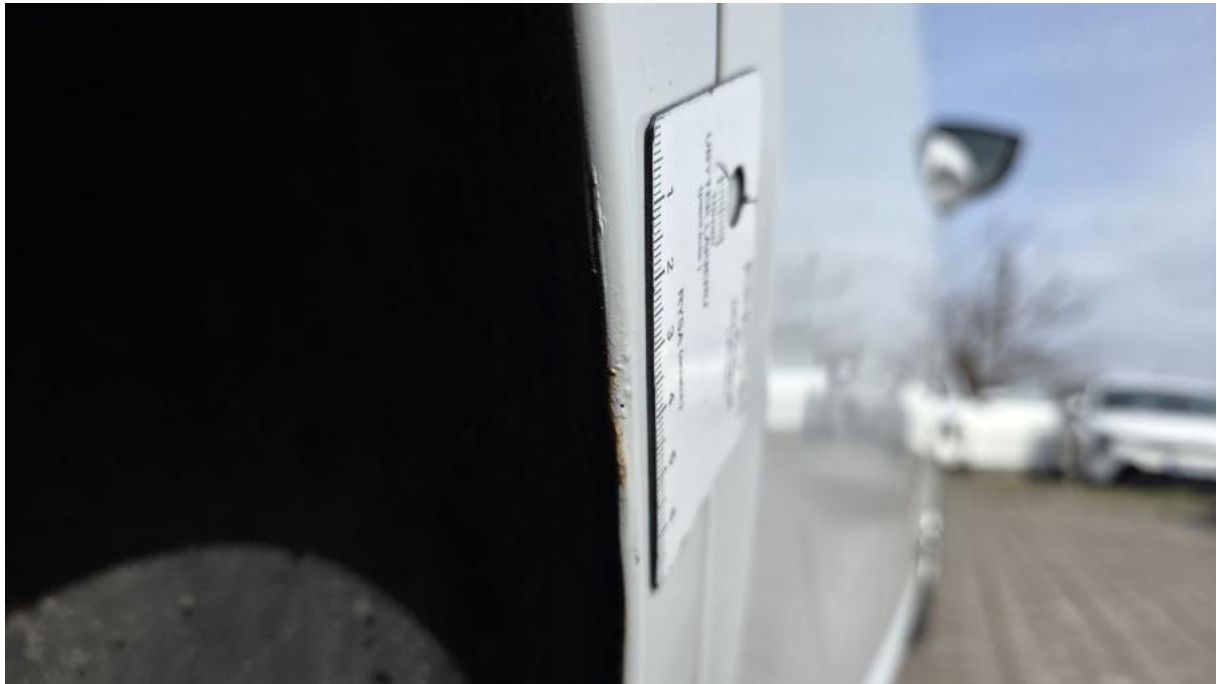
**Fot. 37**

| Poz. | Nazwa części | Przedział grubości powłoki lakierowej [µm] |
|---|---|---|
| 1 | Błotnik tylny prawy/ściana boczna prawa | 150 - 1000 |

| Poz. | Nazwa pozycji | Opis uszkodzeń | Kwalifik. | Naprawa [rbg] |
|---|---|---|---|---|
| 5 | Błotnik tylny R | ślady korozji | NA | 0.5 |

Błotnik tylny P / Ściana boczna P - Inne 1

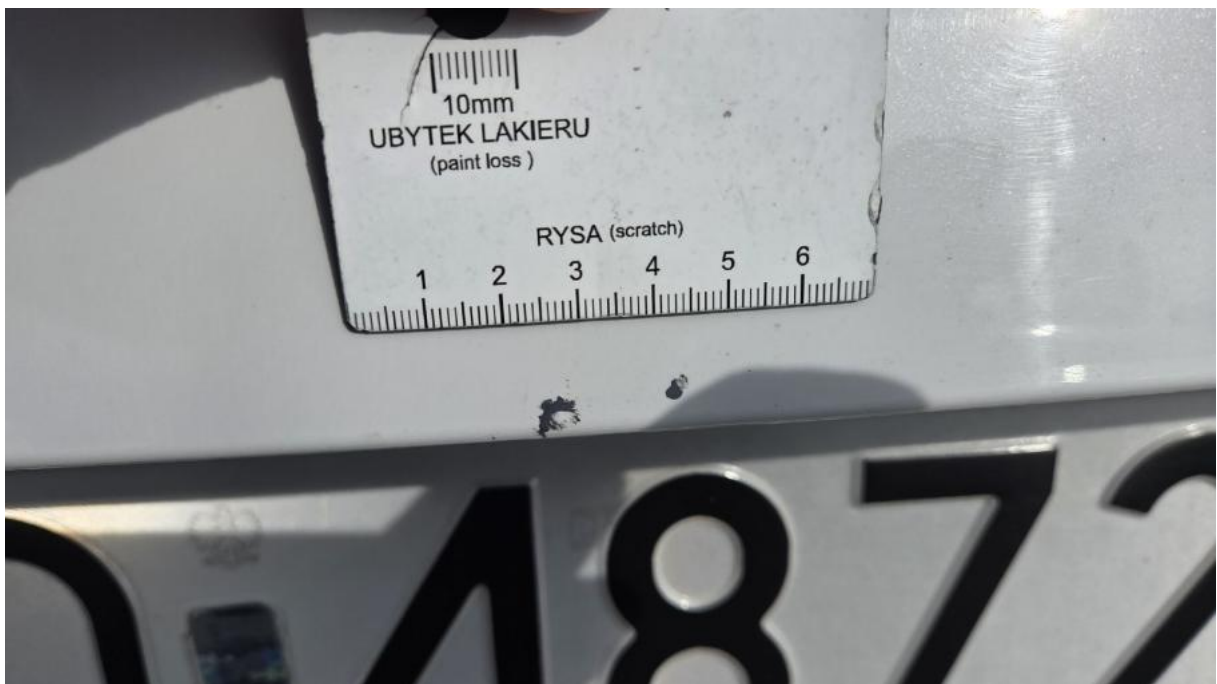
**Fot. 38**

| Poz. | Nazwa pozycji | Opis uszkodzeń | Kwalifik. | Naprawa [rbg] |
|---|---|---|---|---|
| 13 | Pokrywa tylna | rysa/odprysk | | |

Pokrywy bagażnika - Rysa/odprysk 1

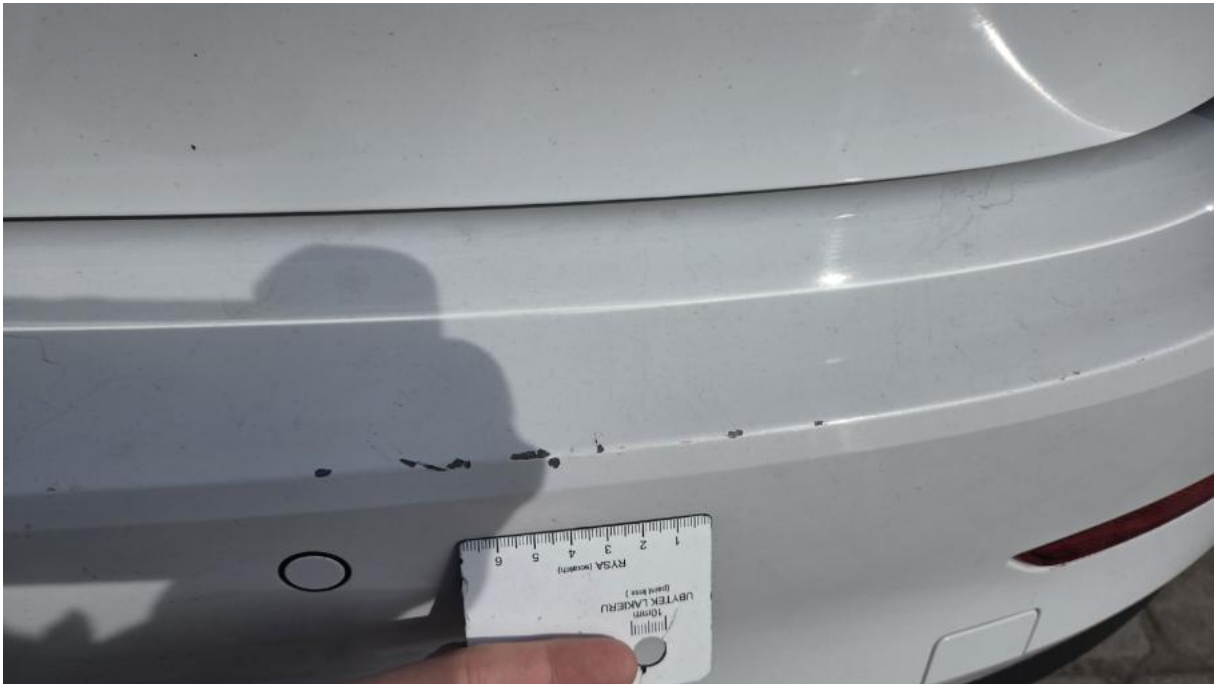
**Fot. 39**

| Poz. | Nazwa pozycji | Opis uszkodzeń | Kwalifik. | Naprawa [rbg] |
|---|---|---|---|---|
| 3 | Okladzina zderzaka tylnego | rysa/odprysk, wgniecenie/odkształcenie | NA | 1 |

Zderzak tylny - Rysa/odprysk 1

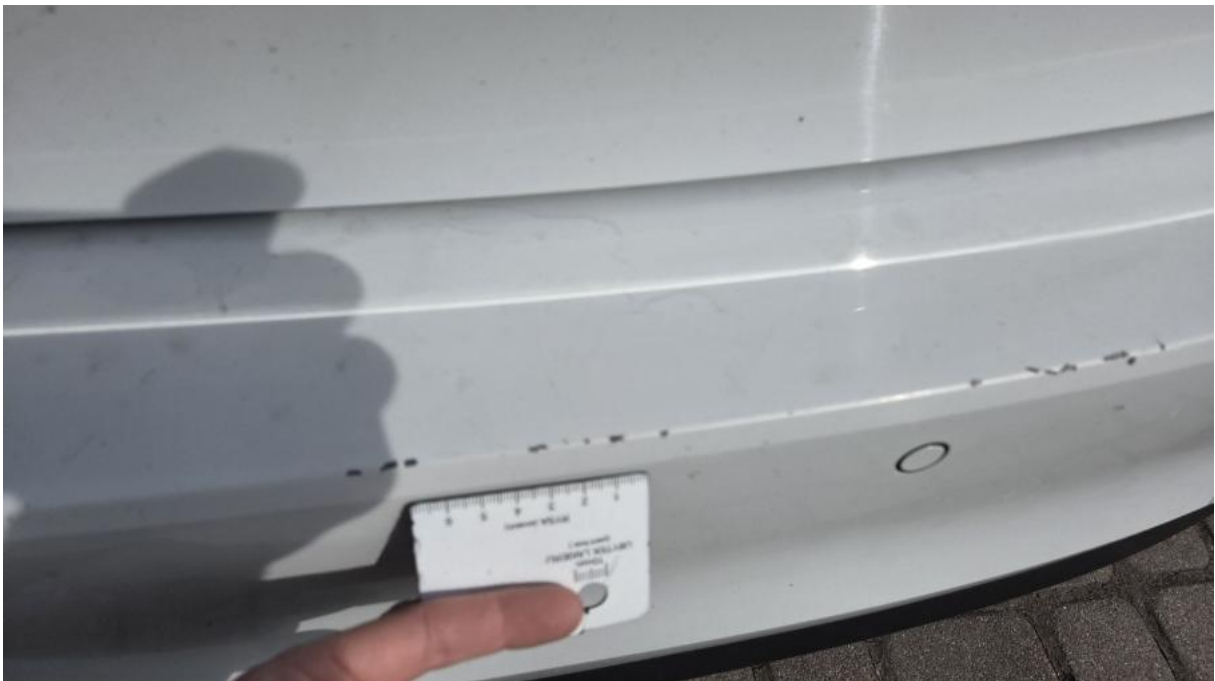
**Fot. 40**

Zderzak tylny - Rysa/odprysk 2

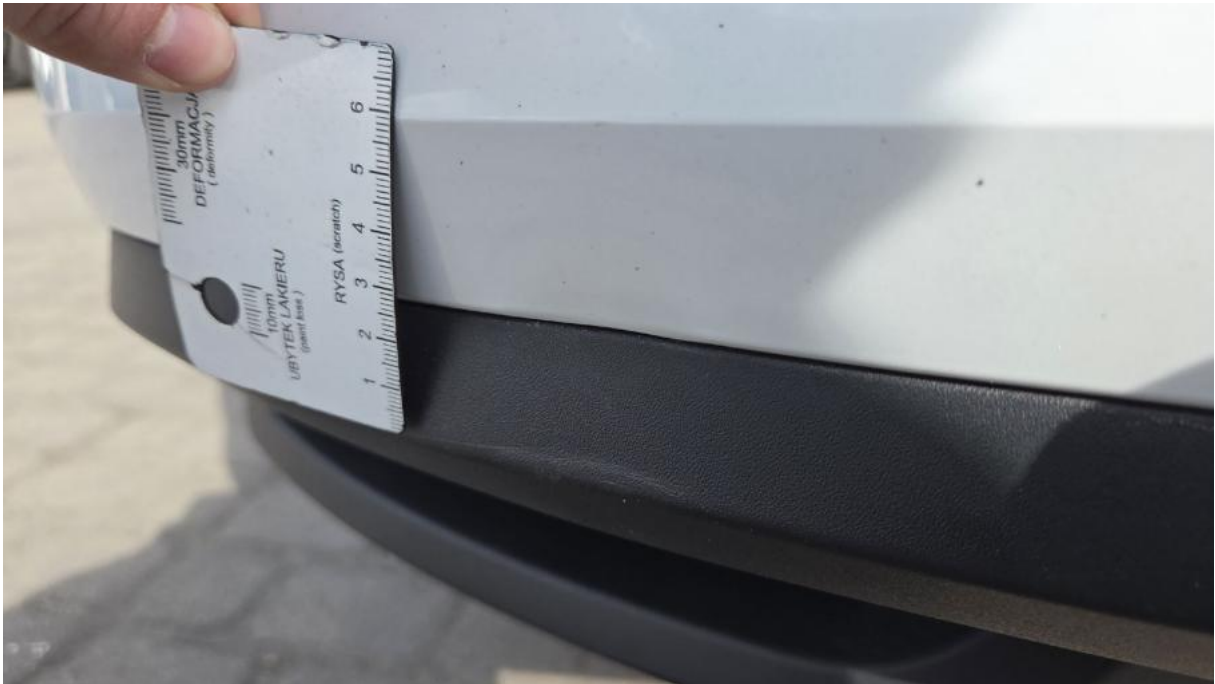
**Fot. 41**

Zderzak tylny - Wgniecenie/odkształcenie 1

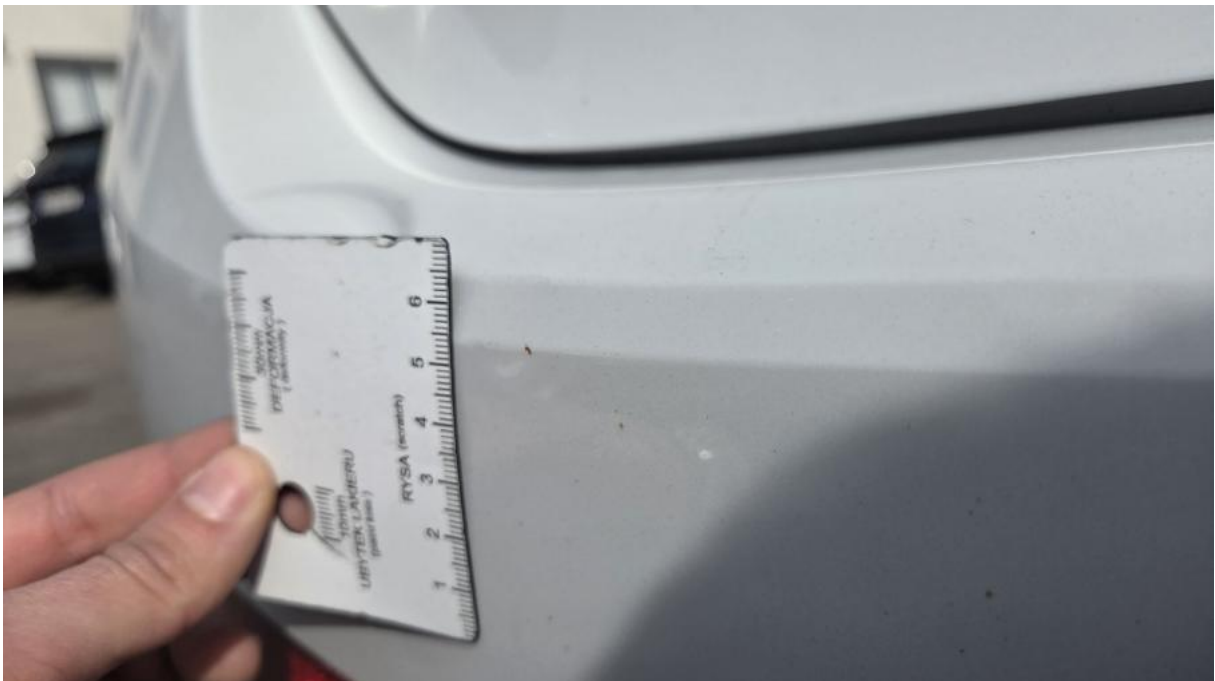
**Fot. 42**

Zderzak tylny - Wgniecenie/odkształcenie 2

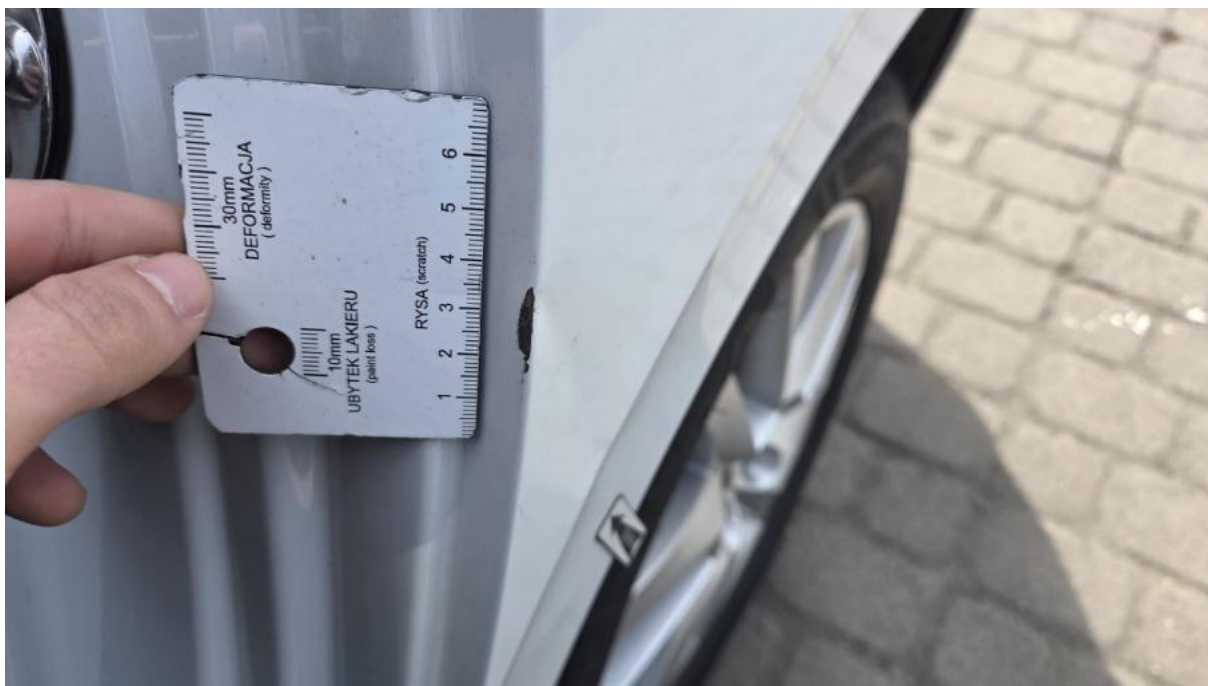
**Fot. 43**

| Poz. | Nazwa pozycji | Opis uszkodzeń | Kwalifik. | Naprawa [rbg] |
|---|---|---|---|---|
| 4 | Błotnik tylny L | rysa/odprysk, wgniecenie/odkształcenie, ślady korozji | NA | 1.5 |

Błotnik tylny L / Ściana boczna L - Rysa/odprysk 1

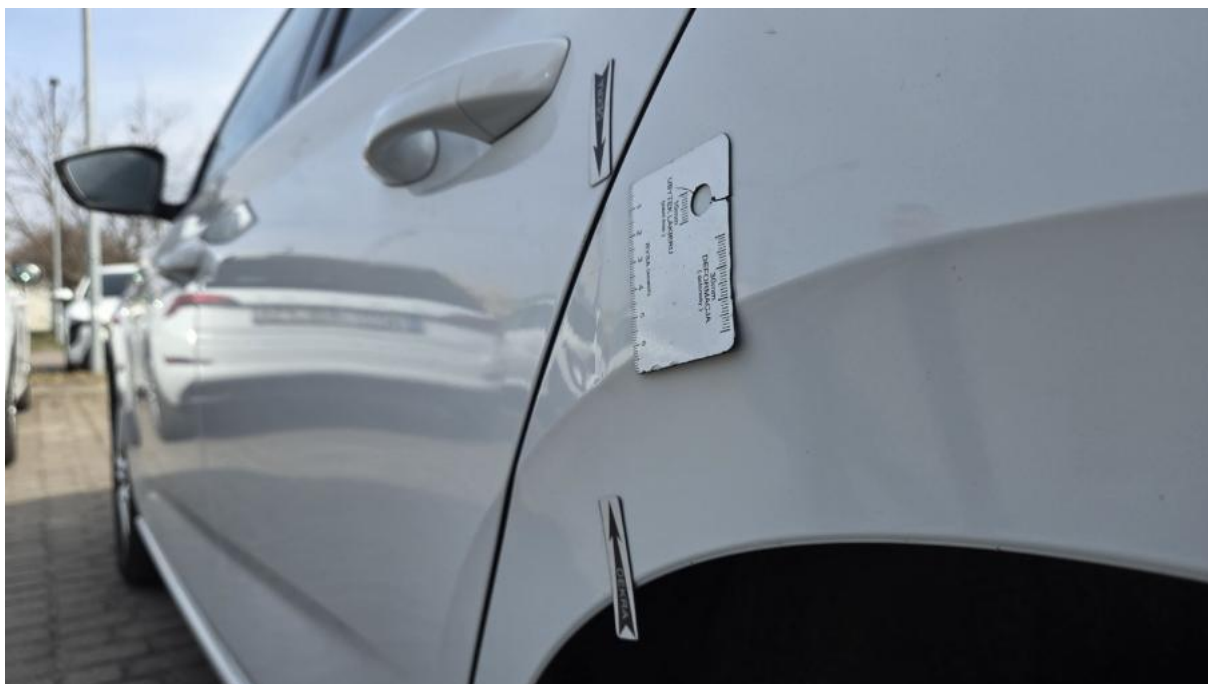
**Fot. 44**

Błotnik tylny L / Ściana boczna L - Wgniecenie/odkształcenie 1

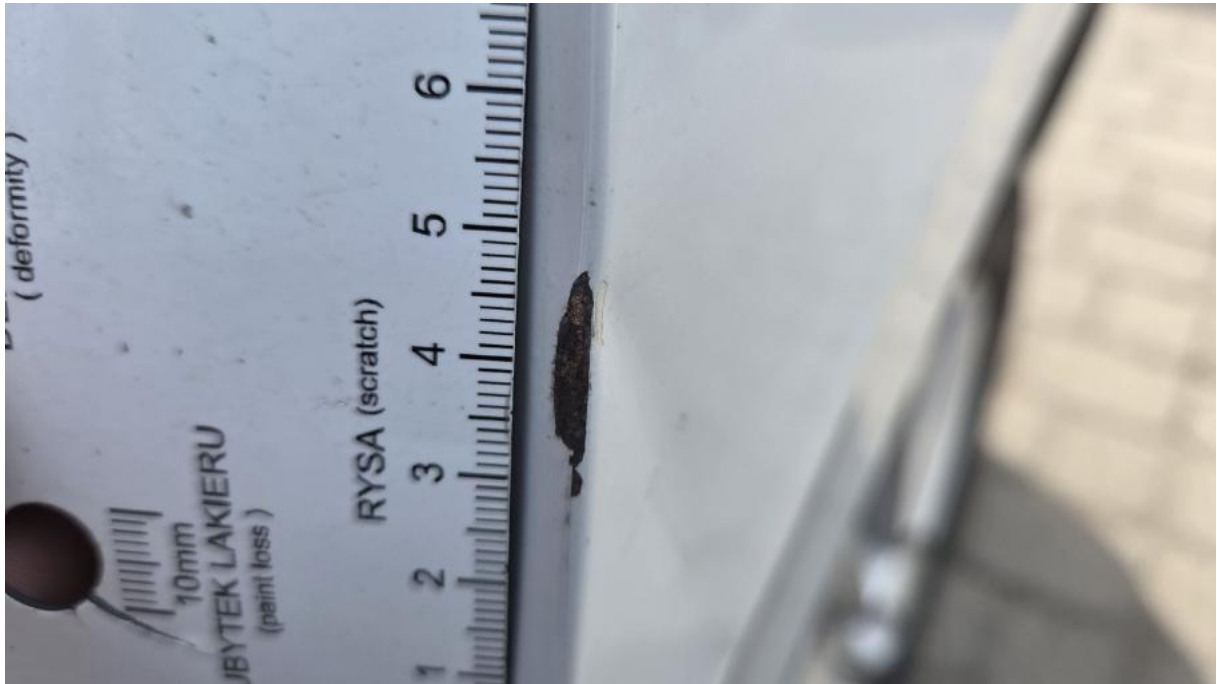
**Fot. 45**

Błotnik tylny L / Ściana boczna L - Inne 1

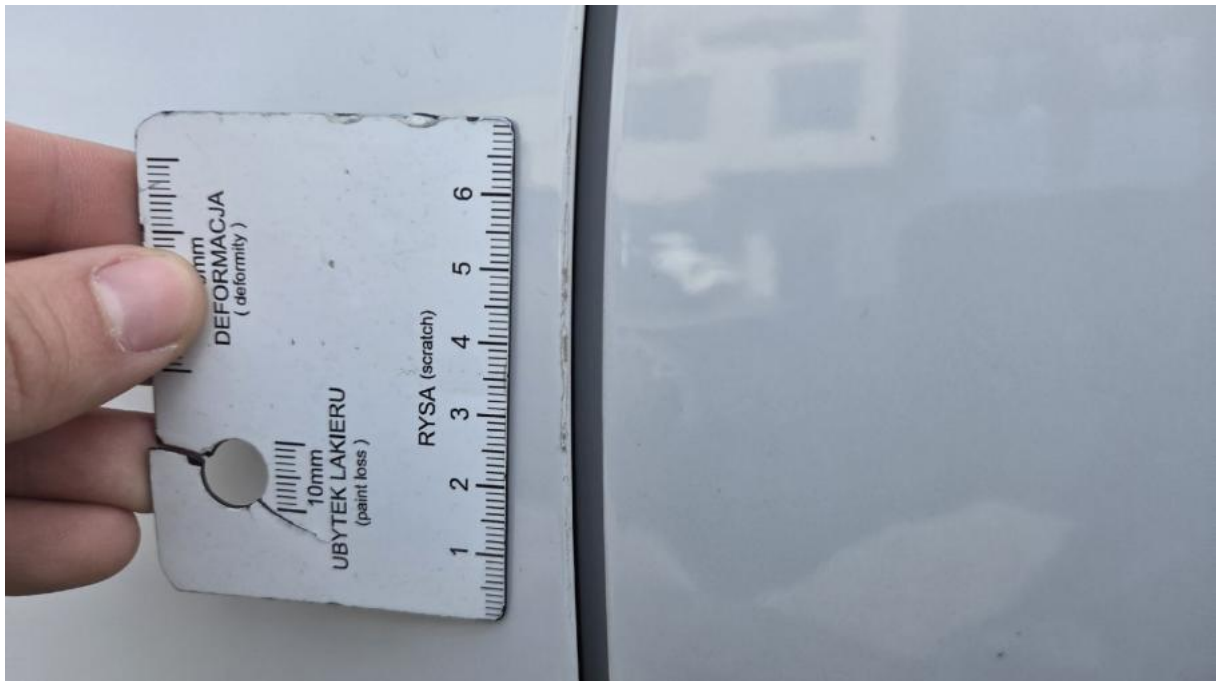
**Fot. 46**

| Poz. | Nazwa pozycji | Opis uszkodzeń | Kwalifik. | Naprawa [rbg] |
|---|---|---|---|---|
| 10 | Drzwi przednie (nieuzbrojone) L | rysa/odprysk, wgniecenie/odkształcenie | | |

Drzwi przed L - Rysa/odprysk 1

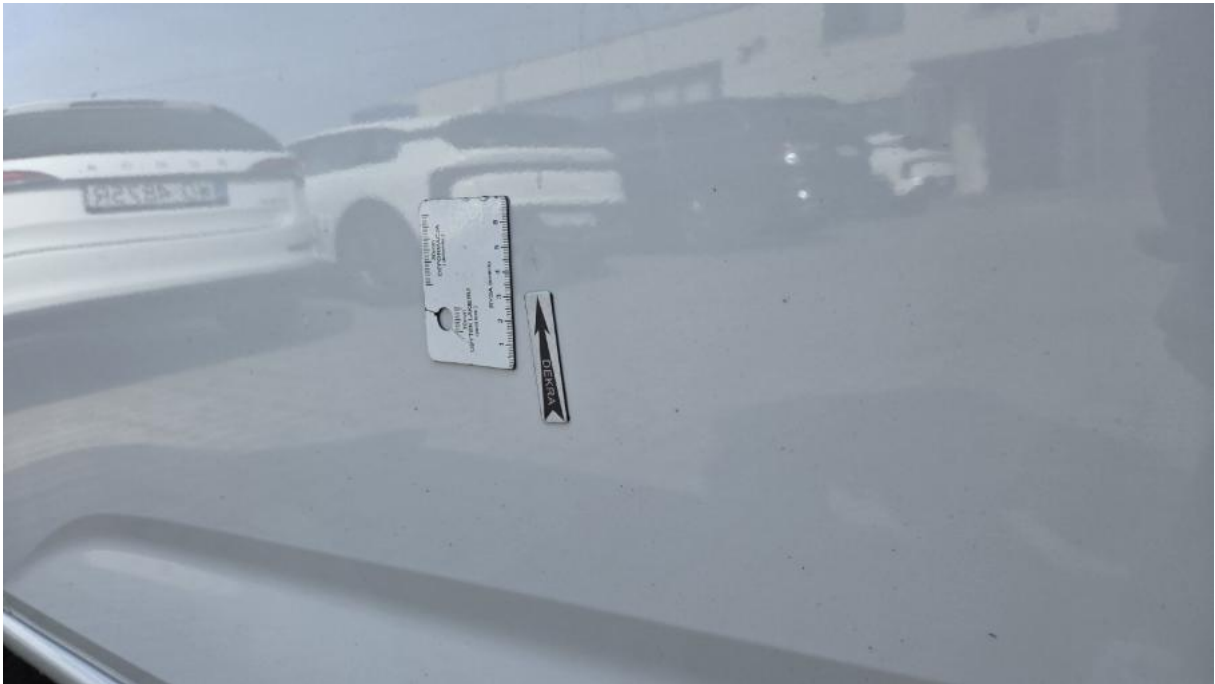
**Fot. 47**

Drzwi przed L - Wgniecenie/odkształcenie 1

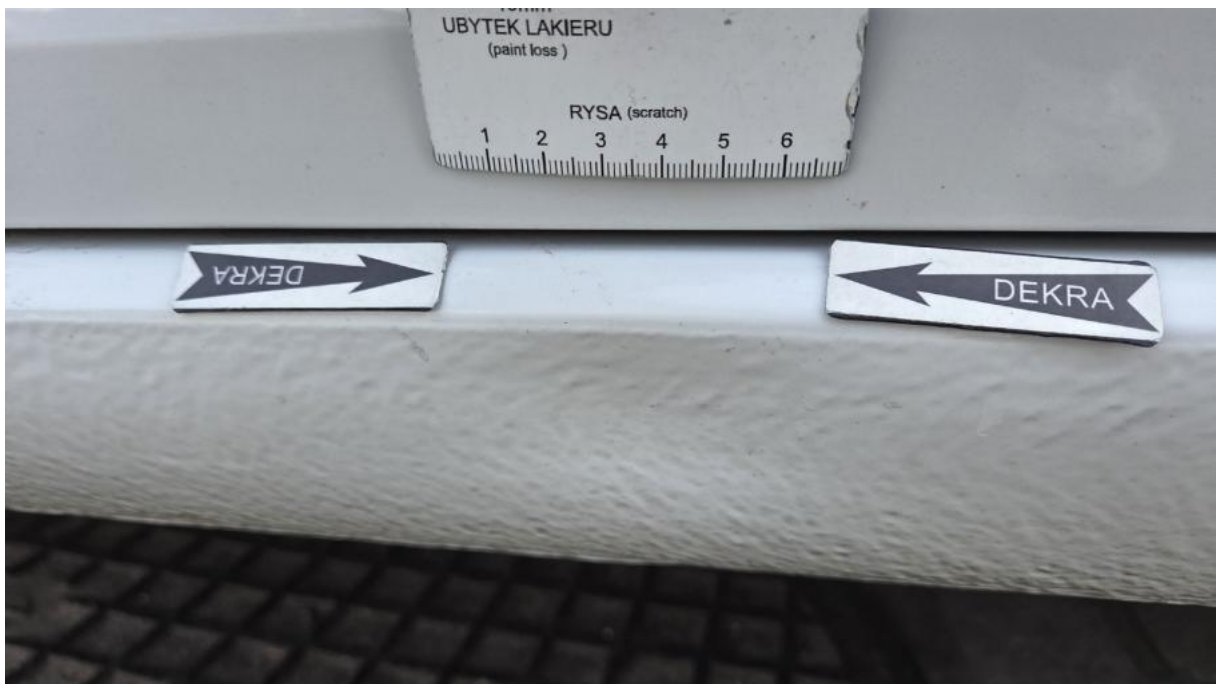
**Fot. 48**

| Poz. | Nazwa pozycji | Opis uszkodzeń | Kwalifik. | Naprawa [rbg] |
|---|---|---|---|---|
| 2 | Próg L | wgniecenie/odkształcenie | NA | 1 |

Próg L - Wgniecenie/odkształcenie 1

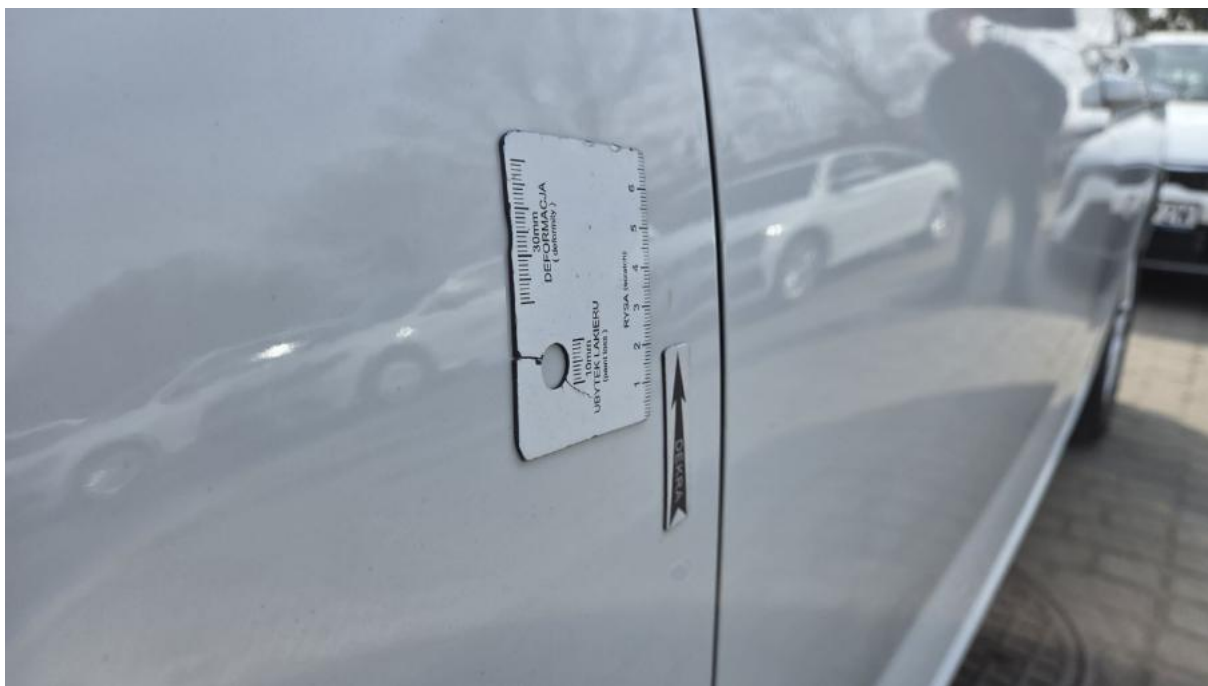
**Fot. 49**

| Poz. | Nazwa pozycji | Opis uszkodzeń | Kwalifik. | Naprawa [rbg] |
|---|---|---|---|---|
| 7 | Błotnik przedni L | wgniecenie/odkształcenie | | |

Błotnik przedni L - Wgniecenie/odkształcenie 1
