Nr zlecenia: 85/22/07/2026/CarArena STANDARD

## WYCENA WARTOŚCI

Zadanie: Określenie wartości rynkowej pojazdu

| DANE IDENTYFIKACYJNE POJAZDU | | Dane: [D] VII-2026 | |
|---|---|---|---|
| Model pojazdu: | ProAce City Verso 1.5 CRD MR`20 E6.3 2.3t | Nr Info-Ekspert: | 037-03425 |

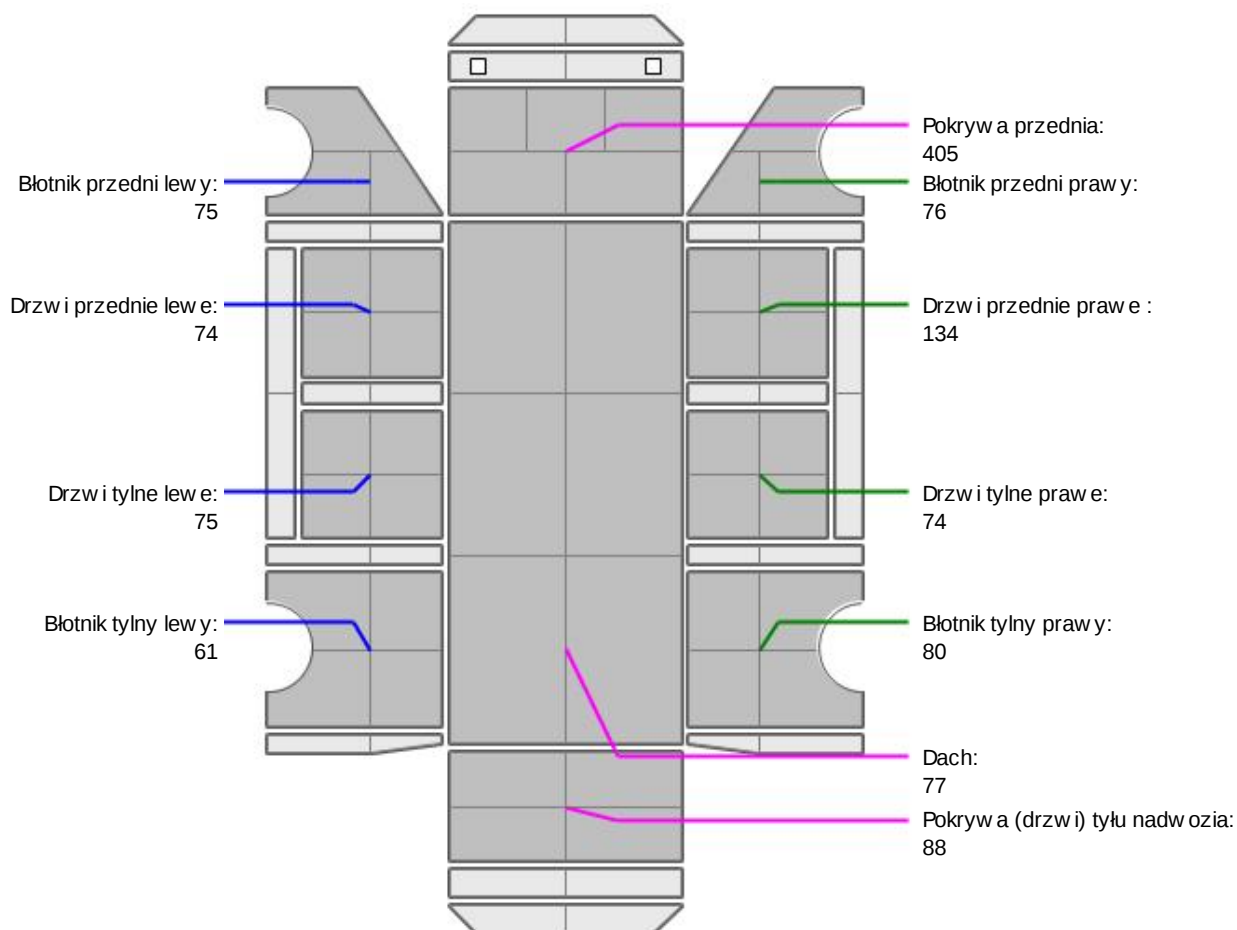
## NADWOZIE – Opis powłoki lakierowej

| L.p. | Nazwa elementu | L / P | Grubość powłoki [µm] | Opis |
|---|---|---|---|---|
| 1 | Pokrywa przednia | | 405 | |

| 8 | Drzwi przednie | P | 134 | |

Podane przedziały grubości powłoki lakierowej poszczególnych elementów dotyczą wyłącznie punktów pomiarowych, tj. trzech wybranych miejsc na danym elemencie nadwozia. Nie oznacza to, że w pozostałych obszarach danego elementu grubość powłoki jest jednakowa ani że nie może wykroczać poza wskazane zakresy. Pomiary wykonano urządzeniem będącym w posiadaniu rzeczoznawcy. Pomiar wykonany innym przyrządem może się różnić.
