Nr zlecenia: 72/24/07/2026/CarArena STANDARD

## Wycena wartości

Zadanie: Ocena stanu technicznego i określenie wartości rynkowej pojazdu

| DANE IDENTYFIKACYJNE POJAZDU | | Dane: [O] VII-2026 | |
|---|---|---|---|
| Model pojazdu: | Polo VI 1.6 TDI MR`18 E6 | Nr Info-Ekspert: | 040-09609 |

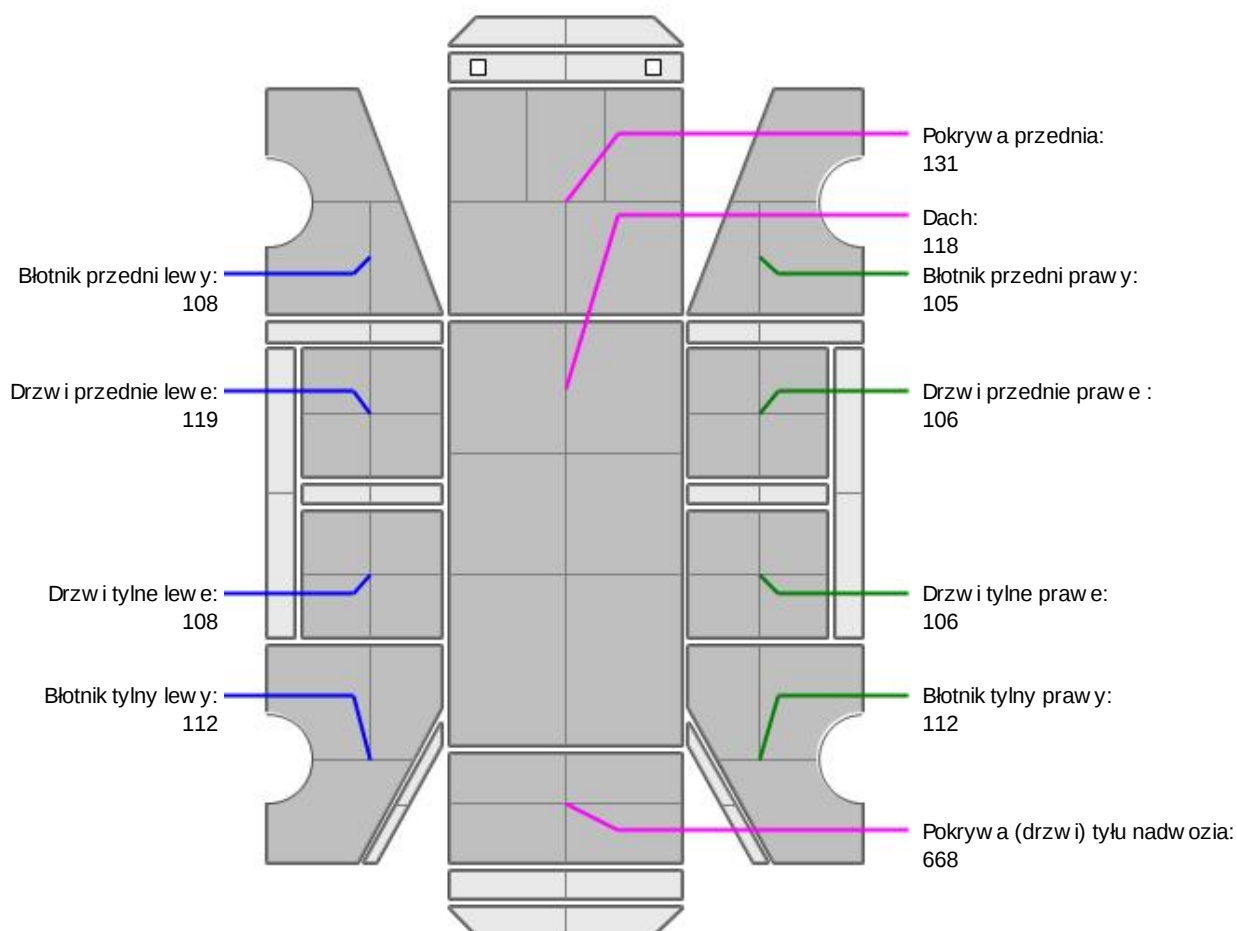
## NADWOZIE – Opis powłoki lakierowej

| L.p. | Nazwa elementu | L / P | Grubość powłoki [μm] | Opis |
| 1 | Pokrywa przednia | | 131 | |
| 2 | Dach | | 118 | |
| 3 | Błotnik przedni | L | 108 | |
| 4 | Drzwi przednie | L | 119 | |
| 5 | Błotnik tylny | L | 112 | |
| 6 | Błotnik przedni | P | 105 | |
| 7 | Drzwi przednie | P | 106 | |
| 8 | Błotnik tylny | P | 112 | |
| 9 | Pokrywa (drzwi) tyłu nadwozia | | 668 | |
| 10 | Drzwi tylne | L | 108 | |
| 11 | Drzwi tylne | P | 106 | |

Podane przedziały grubości powłoki lakierowej poszczególnych elementów dotyczą wyłącznie punktów pomiarowych, tj. trzech wybranych miejsc na danym elemencie nadwozia. Nie oznacza to, że w pozostałych obszarach danego elementu grubość powłoki jest jednakowa ani że nie może wykroczyć poza wskazane zakresy. Pomiary wykonano urządzeniem będącym w posiadaniu rzeczoznawcy. Pomiar wykonany innym przyrządem może się różnić.
