Nr zlecenia: 127/23/07/2026/CarArena STANDARD

## WYCENA WARTOŚCI

Zadanie: Ocena stanu technicznego i określenie wartości rynkowej pojazdu

| DANE IDENTYFIKACYJNE POJAZDU | | Dane: [D] VII-2026 | |
|---|---|---|---|
| Marka: | FORD | Nr rejestracyjny: | PZ242XX |

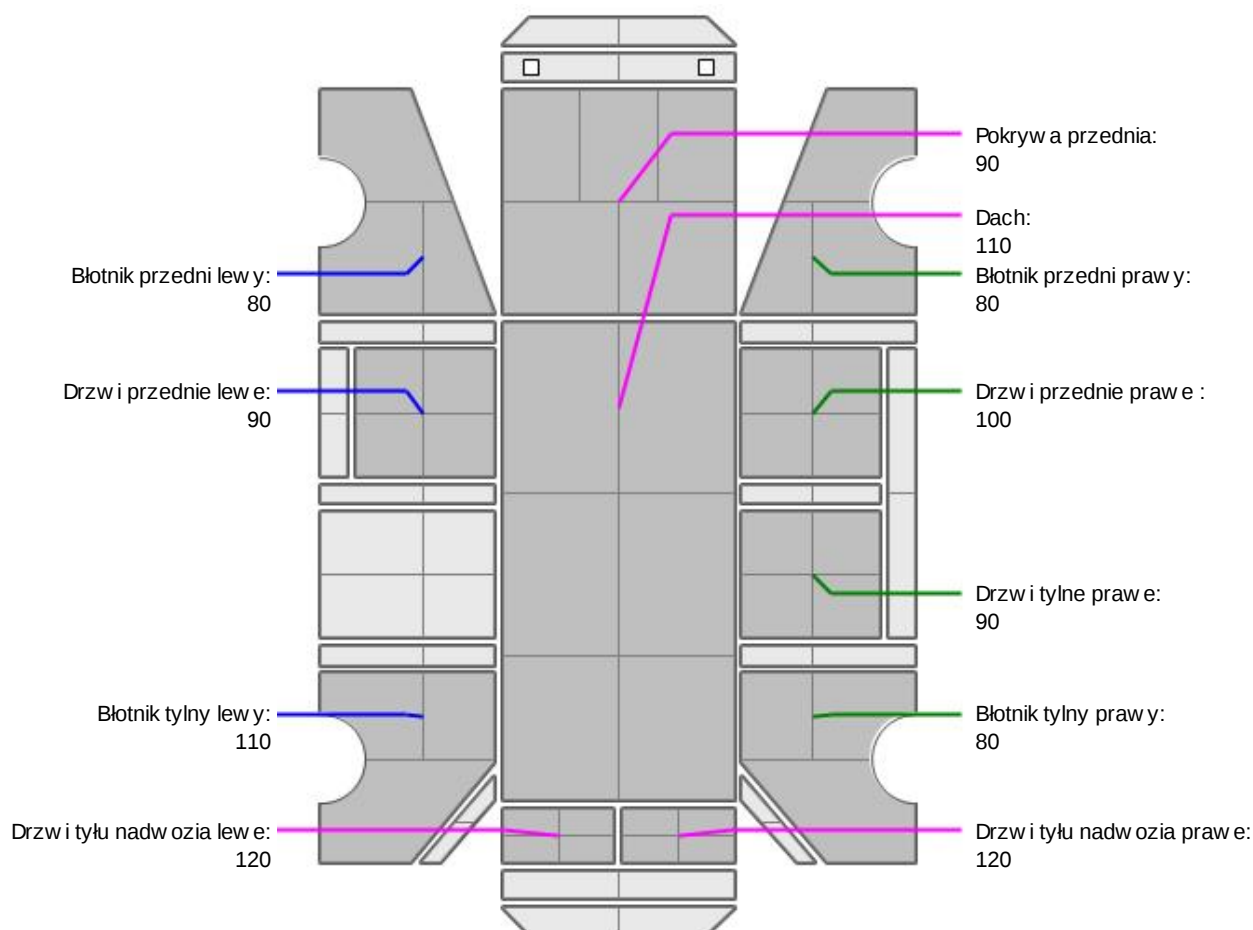
## NADWOZIE – Opis powłoki lakierowej

| L.p. | Nazwa elementu | L / P | Grubość powłoki<br>[ $\mu\text{m}$ ] | Opis |
| 1 | Pokrywa przednia | | 90 | |
| 2 | Dach | | 110 | |
| 3 | Błotnik przedni | L | 80 | |
| 4 | Drzwi przednie | L | 90 | |
| 5 | Błotnik tylny | L | 110 | |
| 6 | Drzwi tyłu nadwozia | | 120 | |
| 7 | Błotnik przedni | P | 80 | |
| 8 | Drzwi przednie | P | 100 | |
| 9 | Drzwi tylne | P | 90 | |
| 10 | Błotnik tylny | P | 80 | |
| 11 | Drzwi tyłu nadwozia | | 120 | |

Podane przedziały grubości powłoki lakierowej poszczególnych elementów dotyczą wyłącznie punktów pomiarowych, tj. trzech wybranych miejsc na danym elemencie nadwozia. Nie oznacza to, że w pozostałych obszarach danego elementu grubość powłoki jest jednakowa ani że nie może wykroczyć poza wskazane zakresy. Pomiary wykonano urządzeniem będącym w posiadaniu rzeczoznawcy. Pomiar wykonany innym przyrządem może się różnić.
