Nr zlecenia: 20/28/07/2026/CarArena STANDARD

## Wycena wartości

Zadanie: Określenie wartości rynkowej pojazdu

| DANE IDENTYFIKACYJNE POJAZDU | | Dane: [O] VII-2026 | |
|---|---|---|---|
| Model pojazdu: | Leaf II MR`18 | Nr Info-Ekspert: | 025-02945 |

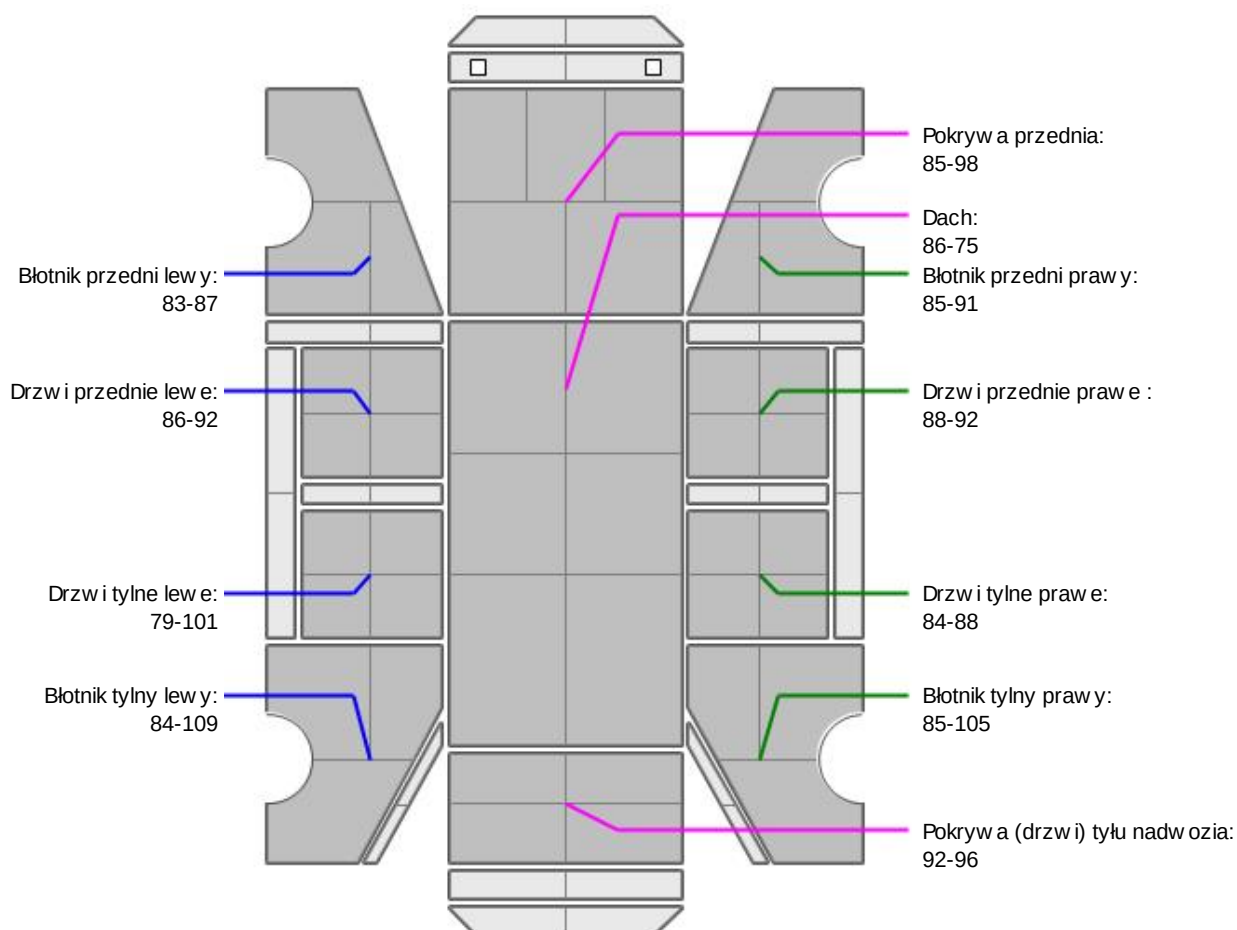
**NADWOZIE – Opis powłoki lakierowej**

| L.p. | Nazwa elementu | L / P | Grubość powłoki<br>[μm] | Opis |
| 1 | Pokrywa przednia | | 85-98 | |
| 2 | Dach | | 86-75 | |
| 3 | Błotnik przedni | L | 83-87 | |
| 4 | Drzwi przednie | L | 86-92 | |
| 5 | Drzwi tylne | L | 79-101 | |
| 6 | Błotnik tylny | L | 84-109 | |
| 7 | Błotnik przedni | P | 85-91 | |
| 8 | Drzwi przednie | P | 88-92 | |
| 9 | Drzwi tylne | P | 84-88 | |
| 10 | Błotnik tylny | P | 85-105 | |
| 11 | Pokrywa (drzwi) tyłu nadwozia | | 92-96 | |

Podane przedziały grubości powłoki lakierowej poszczególnych elementów dotyczą wyłącznie punktów pomiarowych, tj. trzech wybranych miejsc na danym elemencie nadwozia. Nie oznacza to, że w pozostałych obszarach danego elementu grubość powłoki jest jednakowa ani że nie może wykraczać poza wskazane zakresy. Pomiary wykonano urządzeniem będącym w posiadaniu rzeczoznawcy. Pomiar wykonany innym przyrządem może się różnić.
