Nr zlecenia: 78/24/07/2026/CarArena STANDARD

## Wycena wartości

Zadanie: Ocena stanu technicznego i określenie wartości rynkowej pojazdu

| DANE IDENTYFIKACYJNE POJAZDU | | Dane: [O] VII-2026 | |
|---|---|---|---|
| Marka: | VOLKSWAGEN | Nr rejestracyjny: | WND93432 |

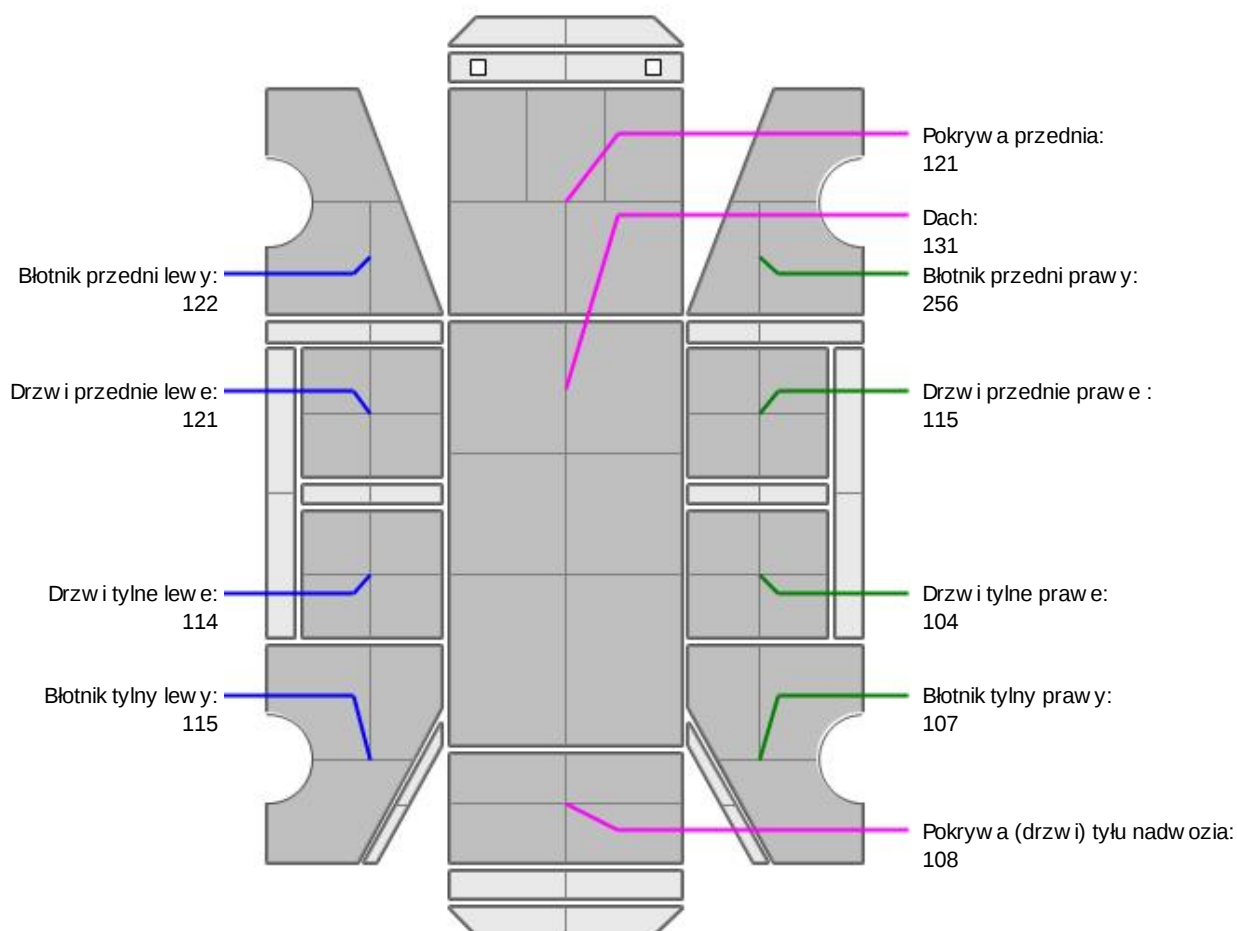
| L.p. | Nazwa elementu | L / P | Grubość powłoki [µm] | Opis |
| 1 | Pokrywa przednia | | 121 | |
| 2 | Dach | | 131 | |
| 3 | Błotnik przedni | L | 122 | |
| 4 | Drzwi przednie | L | 121 | |
| 5 | Błotnik tylny | L | 115 | |
| 6 | Błotnik przedni | P | 256 | |
| 7 | Drzwi przednie | P | 115 | |
| 8 | Błotnik tylny | P | 107 | |
| 9 | Pokrywa (drzwi) tyłu nadwozia | | 108 | |
| 10 | Drzwi tylne | L | 114 | |
| 11 | Drzwi tylne | P | 104 | |

Podane przedziały grubości powłoki lakierowej poszczególnych elementów dotyczą wyłącznie punktów pomiarowych, tj. trzech wybranych miejsc na danym elemencie nadwozia. Nie oznacza to, że w pozostałych obszarach danego elementu grubość powłoki jest jednakowa ani że nie może wykroczyć poza wskazane zakresy. Pomiary wykonano urządzeniem będącym w posiadaniu rzeczoznawcy. Pomiar wykonany innym przyrządem może się różnić.
