Nr zlecenia: 73/24/07/2026/CarArena STANDARD

## Wycena wartości

Zadanie: Ocena stanu technicznego i określenie wartości rynkowej pojazdu

| DANE IDENTYFIKACYJNE POJAZDU | | Dane: [O] VII-2026 | |
|---|---|---|---|
| Model pojazdu: | <b>Polo VI 1.0 TSI MR`18 E6</b> | Nr Info-Ekspert: | <b>040-08982</b> |

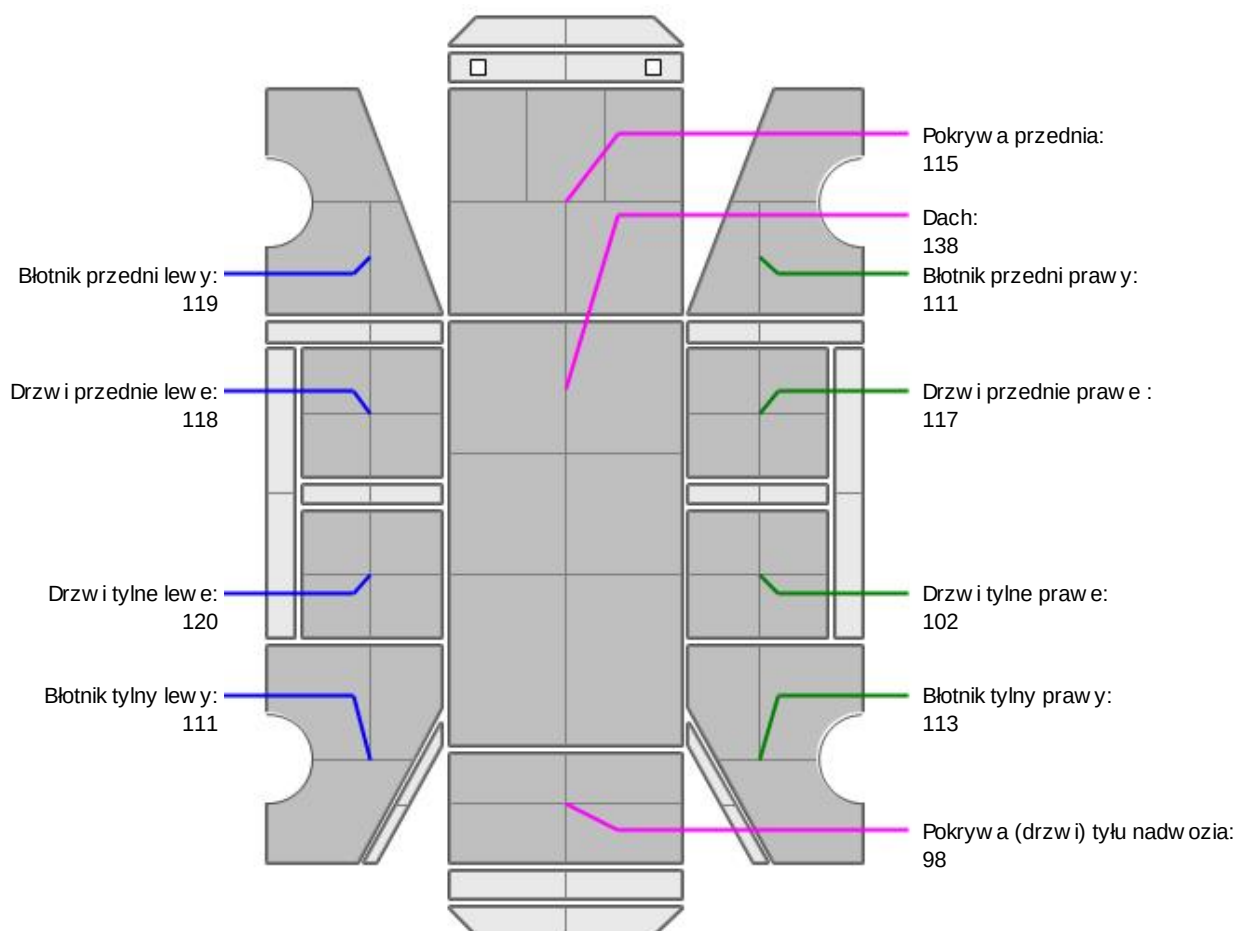
### NADWOZIE – Opis powłoki lakierowej

| L.p. | Nazwa elementu | L / P | Grubość powłoki [μm] | Opis |
| 1 | Pokrywa przednia | | 115 | |
| 2 | Dach | | 138 | |
| 3 | Błotnik przedni | L | 119 | |
| 4 | Drzwi przednie | L | 118 | |
| 5 | Błotnik tylny | L | 111 | |
| 6 | Błotnik przedni | P | 111 | |
| 7 | Drzwi przednie | P | 117 | |
| 8 | Błotnik tylny | P | 113 | |
| 9 | Pokrywa (drzwi) tyłu nadwozia | | 98 | |
| 10 | Drzwi tylne | L | 120 | |
| 11 | Drzwi tylne | P | 102 | |

Podane przedziały grubości powłoki lakierowej poszczególnych elementów dotyczą wyłącznie punktów pomiarowych, tj. trzech wybranych miejsc na danym elemencie nadwozia. Nie oznaczają to, że w pozostałych obszarach danego elementu grubość powłoki jest jednakowa ani że nie może wykroczyć poza wskazane zakresy. Pomiary wykonano urządzeniem będącym w posiadaniu rzeczoznawcy. Pomiar wykonany innym przyrządem może się różnić.
