Nr zlecenia: 09/03/08/2026/CarArena STANDARD

## Wycena wartości

Zadanie: Określenie wartości rynkowej pojazdu

| DANE IDENTYFIKACYJNE POJAZDU | | Dane: [O] VIII-2026 | |
|---|---|---|---|
| Model pojazdu: | Octavia III 1.6 TDI-CR MR`18 E6 | Nr Info-Ekspert: | 034-03709 |

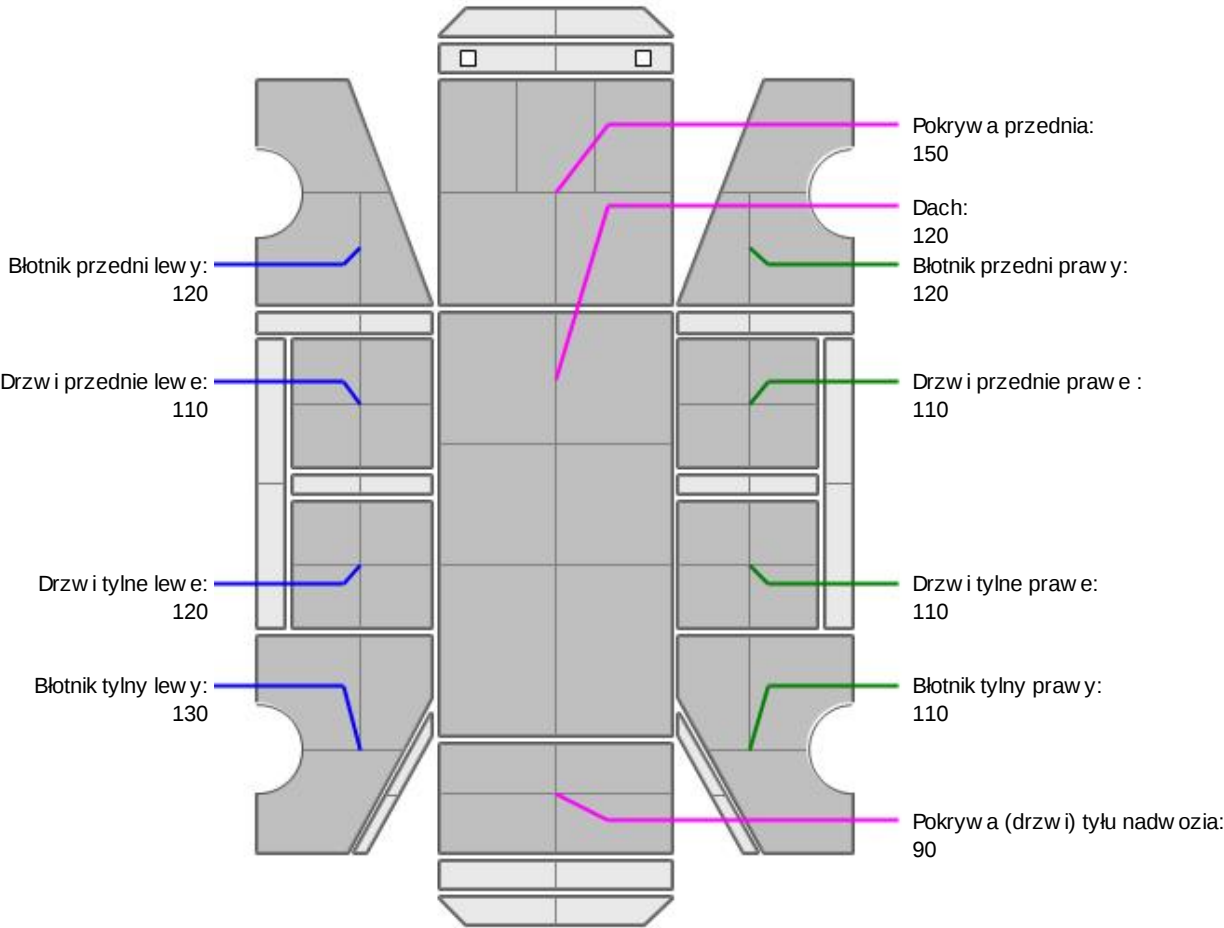
**NADWOZIE – Opis powłoki lakierowej**

| L.p. | Nazwa elementu | L / P | Grubość powłoki [µm] | Opis |
| 1 | Pokrywa przednia | | 150 | |
| 2 | Dach | | 120 | |
| 3 | Błotnik przedni | L | 120 | |

| 4 | Drzwi przednie | L | 110 | |
| 5 | Drzwi tylne | L | 120 | |
| 6 | Błotnik tylny | L | 130 | |
| 7 | Błotnik przedni | P | 120 | |
| 8 | Drzwi przednie | P | 110 | |
| 9 | Drzwi tylne | P | 110 | |
| 10 | Błotnik tylny | P | 110 | |
| 11 | Pokrywa (drzwi) tyłu nadwozia | | 90 | |

Podane przedziały grubości powłoki lakierowej poszczególnych elementów dotyczą wyłącznie punktów pomiarowych, tj. trzech wybranych miejsc na danym elemencie nadwozia. Nie oznacza to, że w pozostałych obszarach danego elementu grubość powłoki jest jednakowa ani że nie może wykroczać poza wskazane zakresy. Pomiary wykonano urządzeniem będącym w posiadaniu rzeczoznawcy. Pomiar wykonany innym przyrządem może się różnić.
