Nr zlecenia: 153/31/07/2026/CarArena STANDARD

## Wycena wartości

Zadanie: Określenie wartości rynkowej pojazdu

| DANE IDENTYFIKACYJNE POJAZDU | | Dane: [O] VIII-2026 | |
|---|---|---|---|
| Model pojazdu: | 320 Diesel Mild Hybrid MR`22 E6d/e G20 | Nr Info-Ekspert: | 003-06446 |

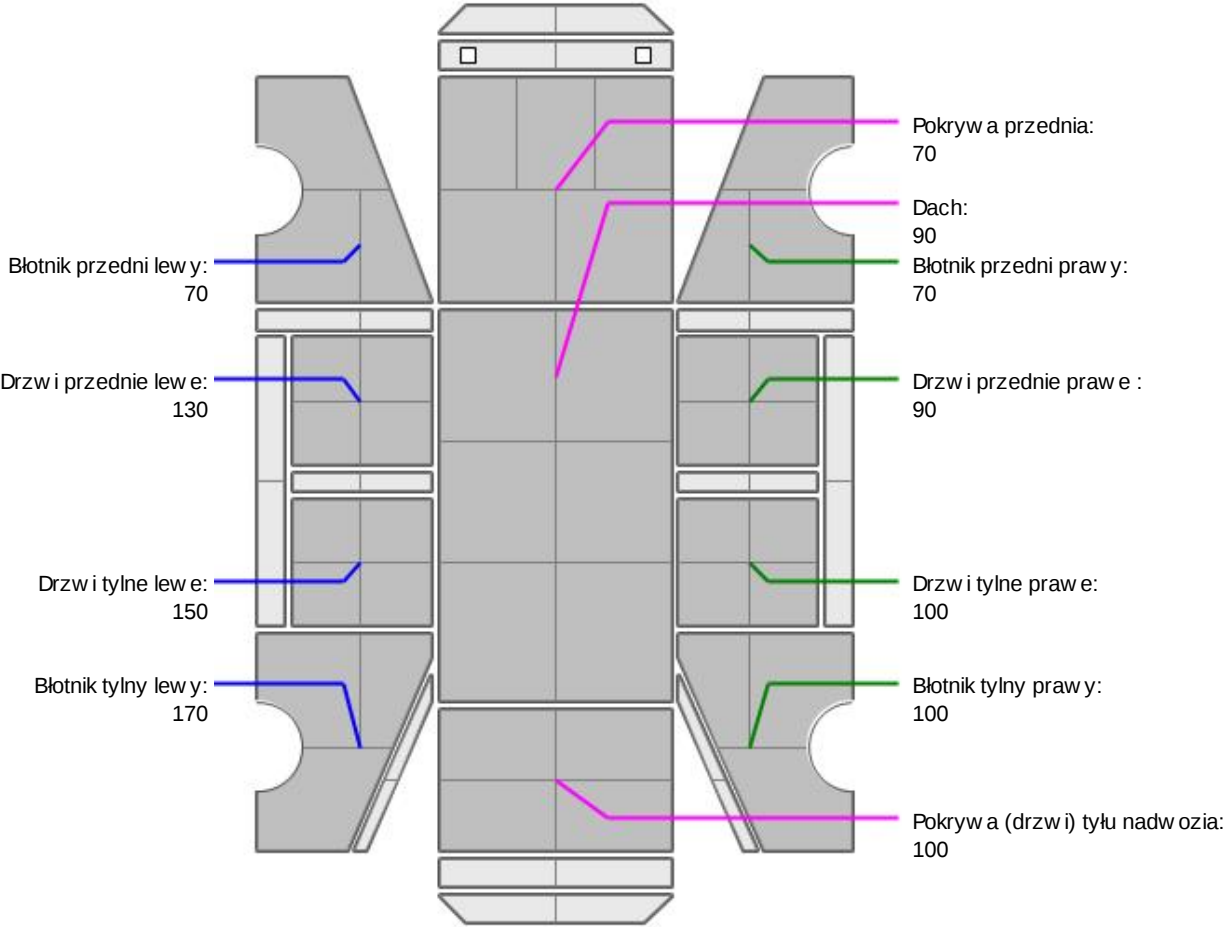
KABINA KIEROWCY – Opis powłoki lakierowej

| L.p. | Nazwa elementu | L / P | Grubość powłoki [µm] | Opis |
| 4 | Drzwi przednie | L | 130 | |
| 5 | Drzwi tylne | L | 150 | |
| 6 | Błotnik tylny | L | 170 | |

Podane przedziały grubości powłoki lakierowej poszczególnych elementów dotyczą wyłącznie punktów pomiarowych, tj. trzech wybranych miejsc na danym elemencie nadwozia. Nie oznacza to, że w pozostałych obszarach danego elementu grubość powłoki jest jednakowa ani że nie może wykraczać poza wskazane zakresy. Pomiary wykonano urządzeniem będącym w posiadaniu rzeczoznawcy. Pomiar wykonany innym przyrządem może się różnić.
