Nr zlecenia: 14/31/07/2026/CarArena STANDARD

## Wycena wartości

Zadanie: Określenie wartości rynkowej pojazdu

| DANE IDENTYFIKACYJNE POJAZDU | | Dane: [O] VII-2026 | |
|---|---|---|---|
| Marka: | HYUNDAI | Nr rejestracyjny: | WU6847R |

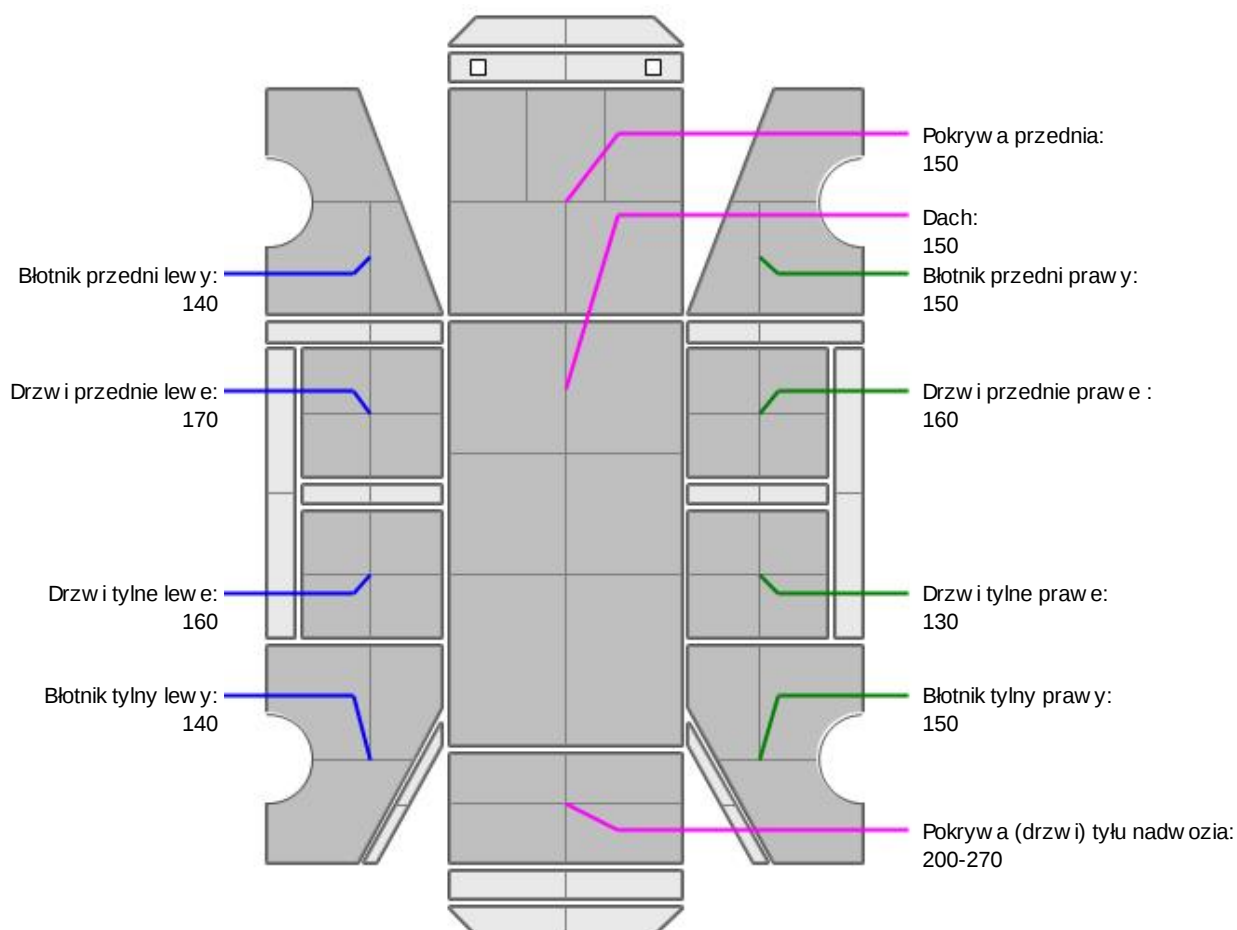
## NADWOZIE – Opis powłoki lakierowej

| L.p. | Nazwa elementu | L / P | Grubość powłoki [µm] | Opis |
| 1 | Pokrywa przednia | | 150 | |
| 2 | Dach | | 150 | |
| 3 | Błotnik przedni | L | 140 | |
| 4 | Drzwi przednie | L | 170 | |
| 5 | Drzwi tylne | L | 160 | |
| 6 | Błotnik tylny | L | 140 | |
| 7 | Błotnik przedni | P | 150 | |
| 8 | Drzwi przednie | P | 160 | |
| 9 | Drzwi tylne | P | 130 | |
| 10 | Błotnik tylny | P | 150 | |
| 11 | Pokrywa (drzwi) tyłu nadwozia | | 200-270 | |

Podane przedziały grubości powłoki lakierowej poszczególnych elementów dotyczą wyłącznie punktów pomiarowych, tj. trzech wybranych miejsc na danym elemencie nadwozia. Nie oznacza to, że w pozostałych obszarach danego elementu grubość powłoki jest jednakowa ani że nie może wykroczyć poza wskazane zakresy. Pomiary wykonano urządzeniem będącym w posiadaniu rzeczoznawcy. Pomiar wykonany innym przyrządem może się różnić.
