Nr zlecenia: 34/30/07/2026/CarArena STANDARD

## Wycena wartości

Zadanie: Ocena stanu technicznego i określenie wartości rynkowej pojazdu

| DANE IDENTYFIKACYJNE POJAZDU | | Dane: [O] VII-2026 | |
|---|---|---|---|
| Model pojazdu: | Octavia III 1.6 TDI-CR MR`18 E6 | Nr Info-Ekspert: | 034-03708 |

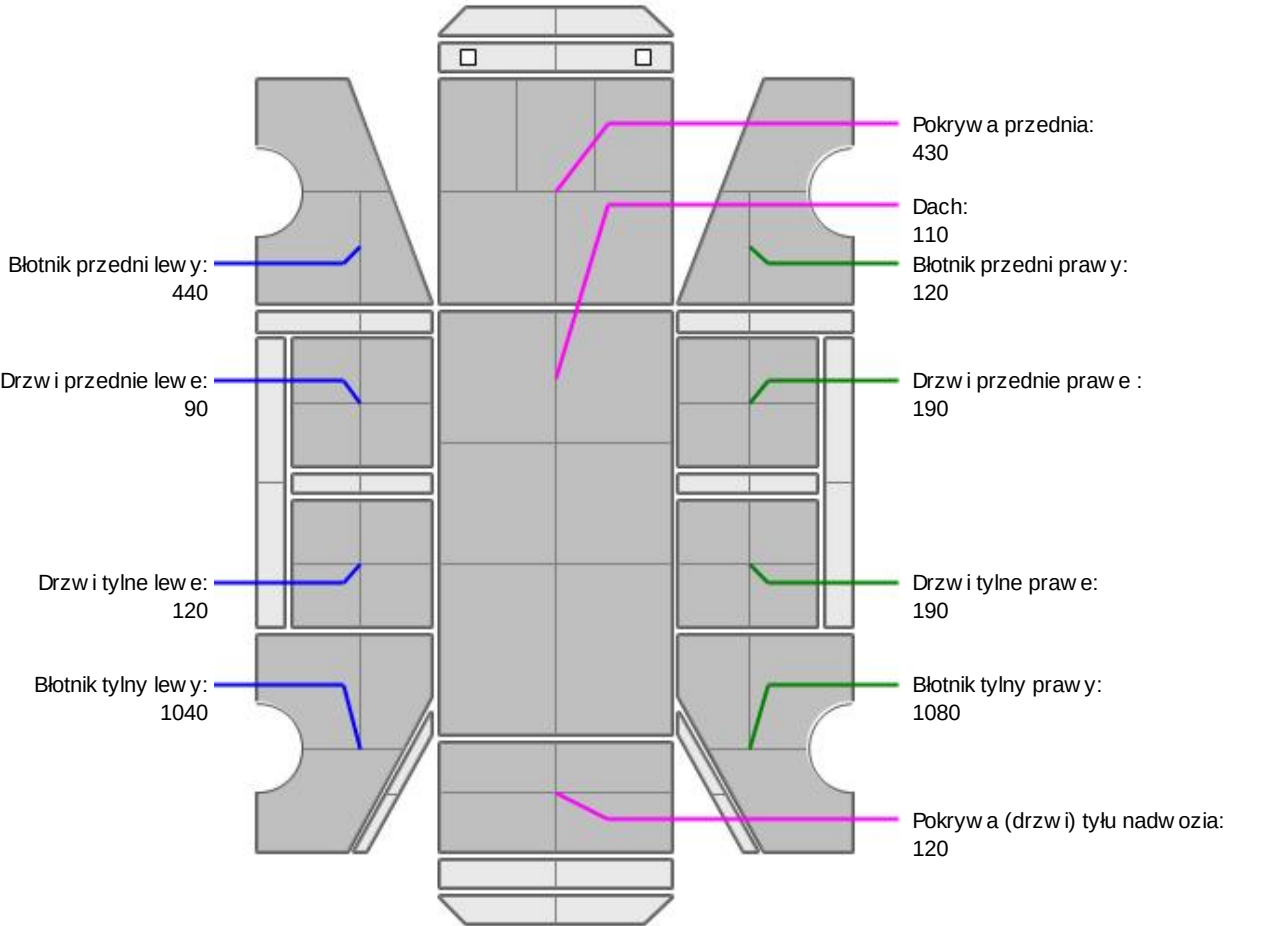
**NADWOZIE – Opis powłoki lakierowej**

| L.p. | Nazwa elementu | L / P | Grubość powłoki [µm] | Opis |
| 1 | Pokrywa przednia | | 430 | |
| 2 | Dach | | 110 | |
| 3 | Błotnik przedni | L | 440 | |

| 4 | Drzwi przednie | L | 90 | |
| 5 | Błotnik tylny | L | 1040 | |
| 6 | Błotnik przedni | P | 120 | |
| 7 | Drzwi przednie | P | 190 | |
| 8 | Błotnik tylny | P | 1080 | |
| 9 | Pokrywa (drzwi) tyłu nadwozia | | 120 | |
| 10 | Drzwi tylne | L | 120 | |
| 11 | Drzwi tylne | P | 190 | |

Podane przedziały grubości powłoki lakierowej poszczególnych elementów dotyczą wyłącznie punktów pomiarowych, tj. trzech wybranych miejsc na danym elemencie nadwozia. Nie oznacza to, że w pozostałych obszarach danego elementu grubość powłoki jest jednakowa ani że nie może wykroczyć poza wskazane zakresy. Pomiary wykonano urządzeniem będącym w posiadaniu rzeczoznawcy. Pomiar wykonany innym przyrządem może się różnić.
