Nr zlecenia: 171/15/07/2026/CarArena STANDARD

## Wycena wartości

Zadanie: Określenie wartości rynkowej pojazdu

| DANE IDENTYFIKACYJNE POJAZDU | | Dane: [O] VII-2026 | |
|---|---|---|---|
| Marka: | HYUNDAI | Nr rejestracyjny: | WU7156R |

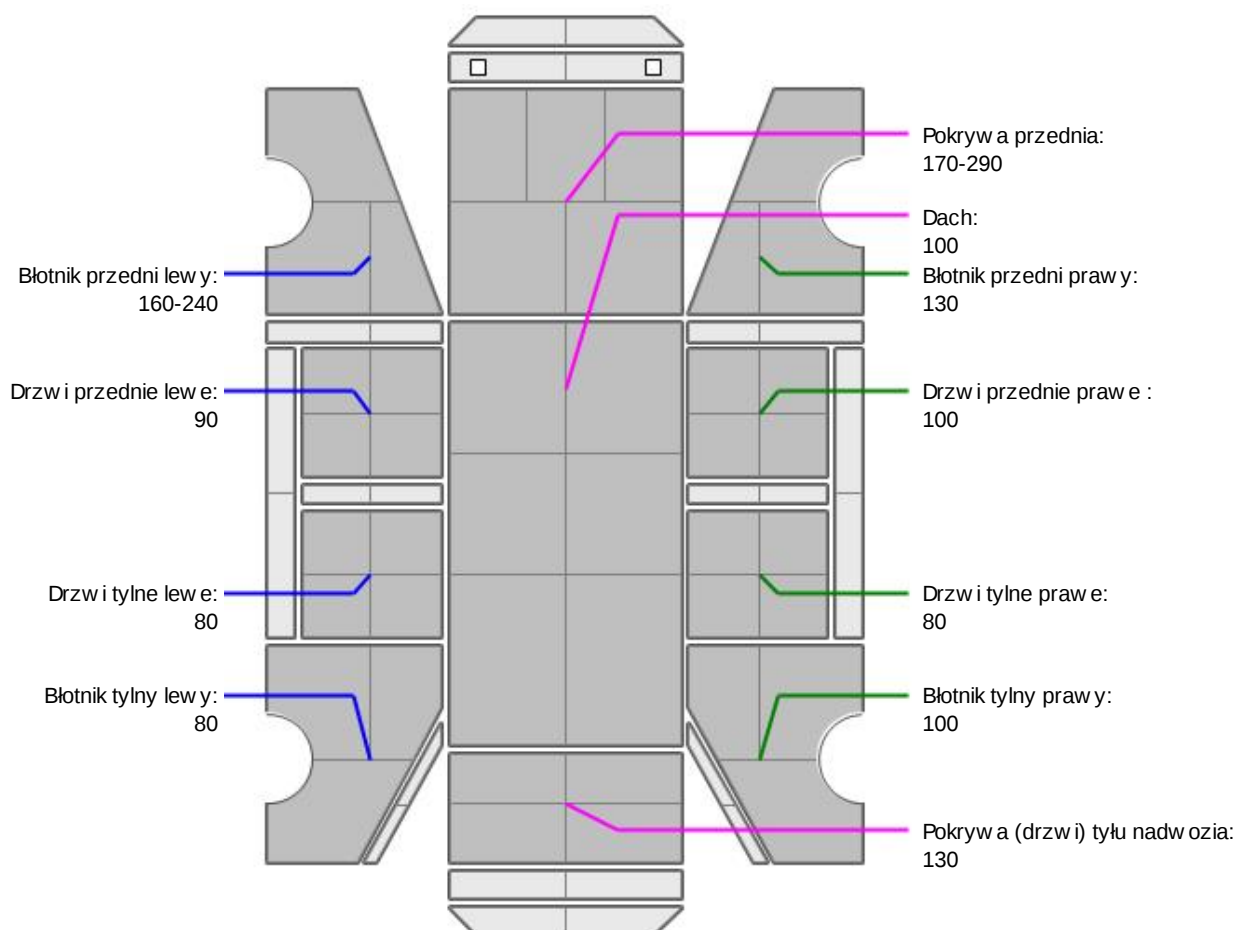
## NADWOZIE – Opis powłoki lakierowej

| L.p. | Nazwa elementu | L / P | Grubość powłoki [ $\mu\text{m}$ ] | Opis |
| 1 | Pokrywa przednia | | 170-290 | |
| 2 | Dach | | 100 | |
| 3 | Błotnik przedni | L | 160-240 | |
| 4 | Drzwi przednie | L | 90 | |
| 5 | Drzwi tylne | L | 80 | |
| 6 | Błotnik tylny | L | 80 | |
| 7 | Błotnik przedni | P | 130 | |
| 8 | Drzwi przednie | P | 100 | |
| 9 | Drzwi tylne | P | 80 | |
| 10 | Błotnik tylny | P | 100 | |
| 11 | Pokrywa (drzwi) tyłu nadwozia | | 130 | |

Podane przedziały grubości powłoki lakierowej poszczególnych elementów dotyczą wyłącznie punktów pomiarowych, tj. trzech wybranych miejsc na danym elemencie nadwozia. Nie oznacza to, że w pozostałych obszarach danego elementu grubość powłoki jest jednakowa ani że nie może wykroczyć poza wskazane zakresy. Pomiary wykonano urządzeniem będącym w posiadaniu rzeczoznawcy. Pomiar wykonany innym przyrządem może się różnić.
