## Raport z oględzin pojazdu

| Numer raportu | 12800/7/26-15201 | Data raportu | 26-07-2026 |

| Marka, model | FORD Mondeo Kombi 14-19 |
| Numer rejestracyjny | CB476PR |

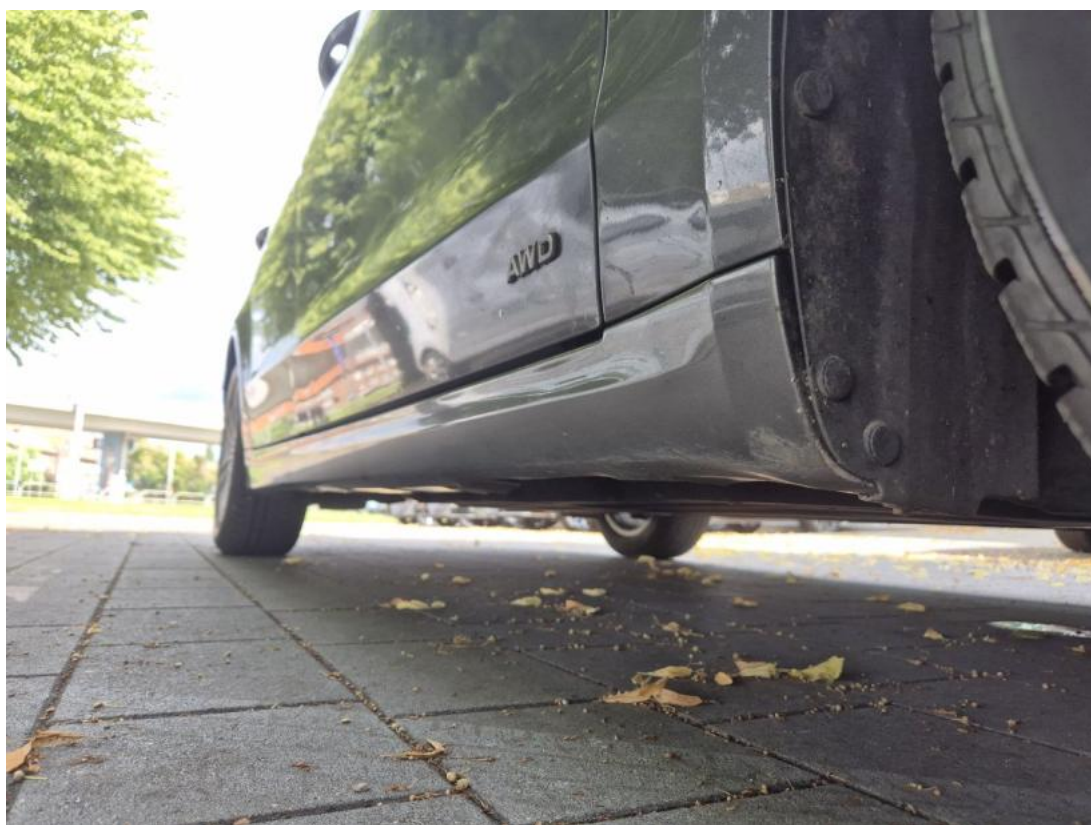
**Fot. 4**

Próg prawy (widok od przodu)

| Poz. | Nazwa pozycji | Opis uszkodzeń | Kwalifik. | Naprawa [rbg] |
|---|---|---|---|---|
| 9 | Próg R | wgniecenie | | |

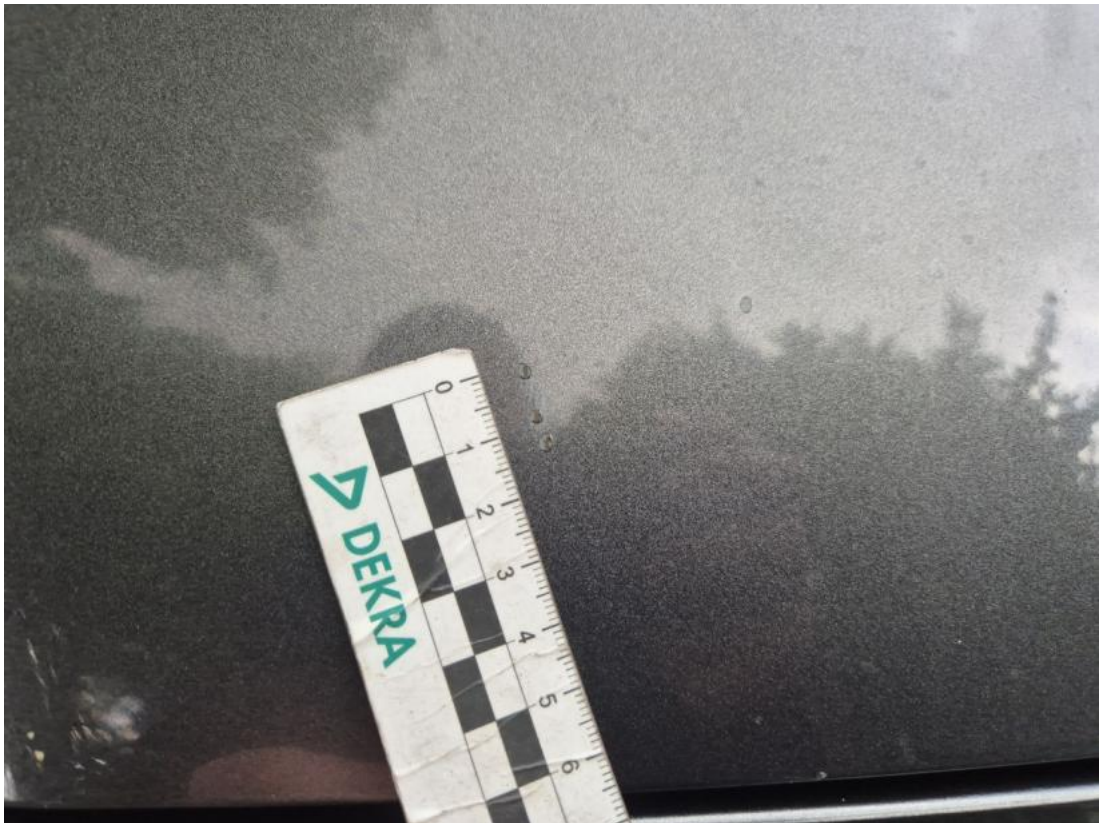
**Fot. 39**

Pokrywa komory silnika - Rysa/odprysk 2

| Poz. | Nazwa pozycji | Opis uszkodzeń | Kwalifik. | Naprawa [rbg] |
|---|---|---|---|---|
| 6 | Pokrywa przednia | odpryski lakieru, wgniecenie | | |

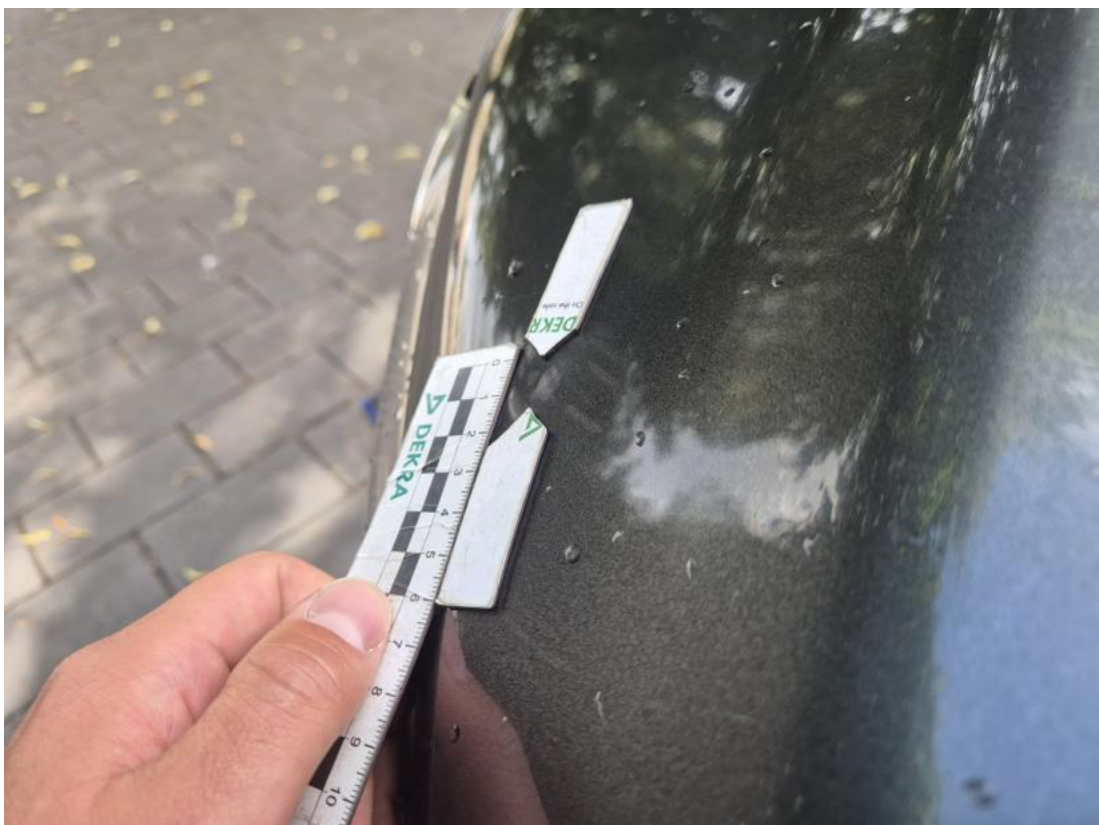
**Fot. 40**

Pokrywa komory silnika - Wgniecenie/odkształcenie 1

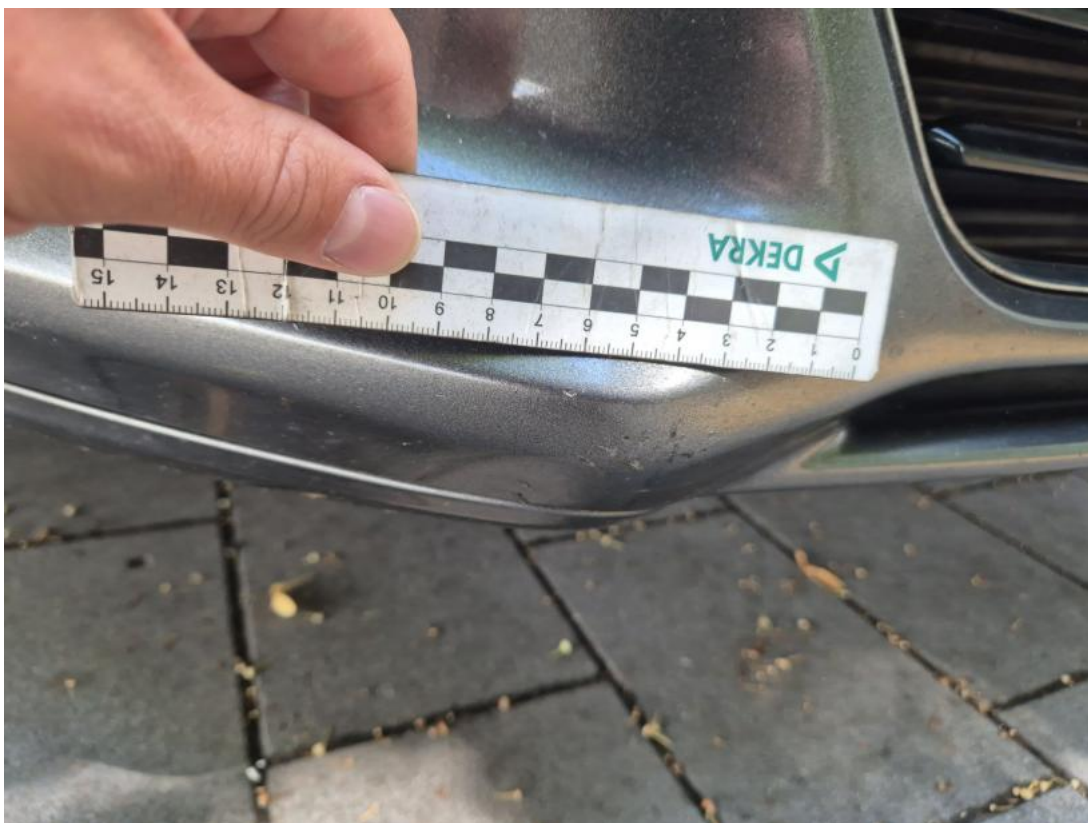
**Fot. 41**

Zderzak - Rysa/odprysk 1

| Poz. | Nazwa pozycji | Opis uszkodzeń | Kwalifik. | Naprawa [rbg] |
|---|---|---|---|---|
| 5 | Okladzina zderzaka przedniego | zarysowanie | | |

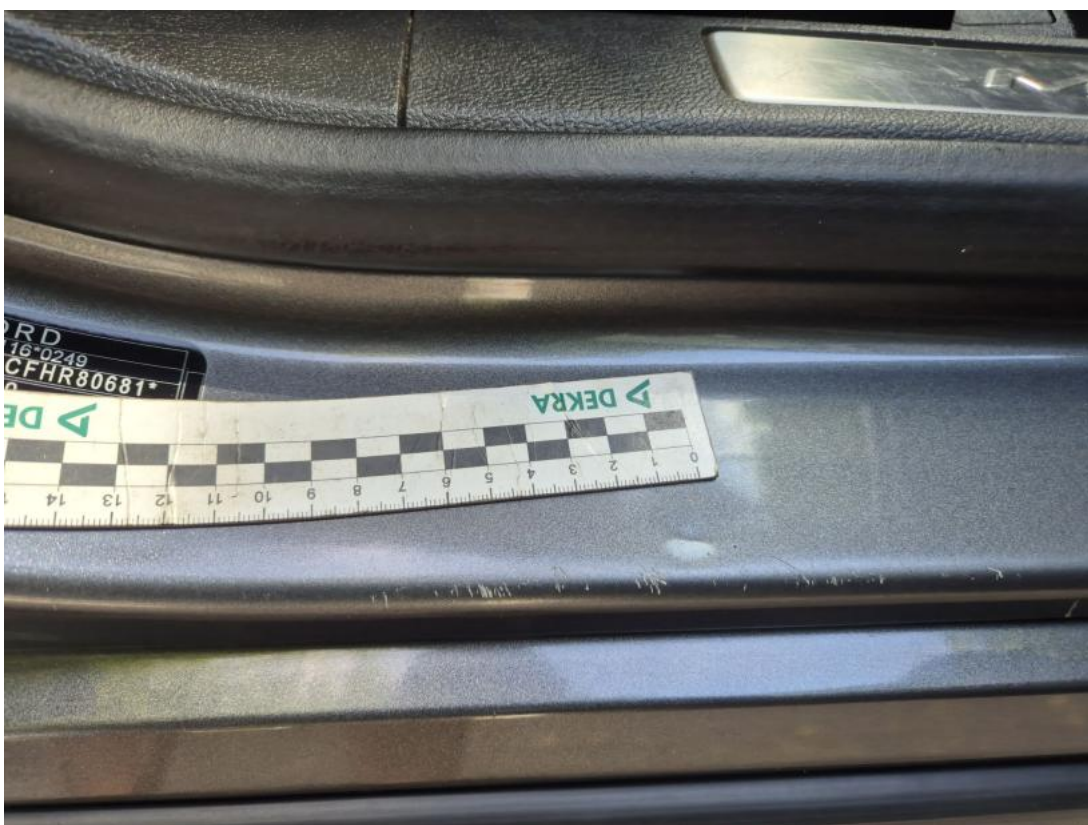
**Fot. 42**

Próg P - Rysa/odprysk 1

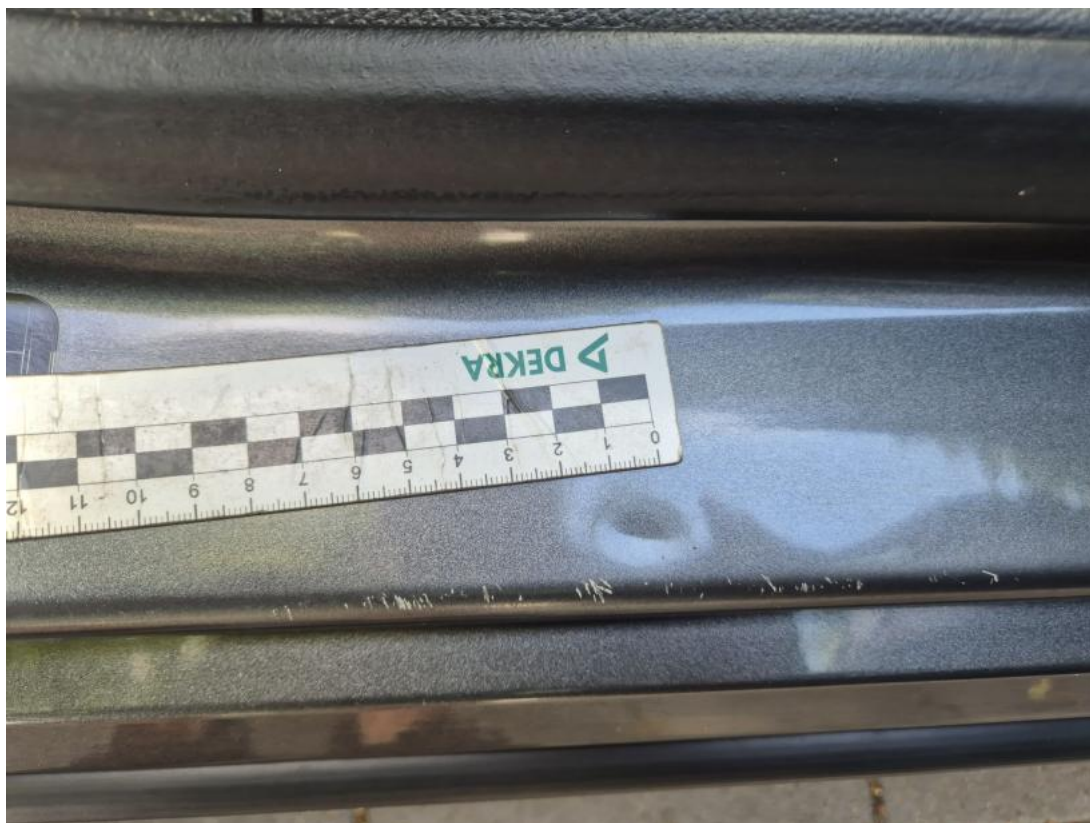
**Fot. 43**

Próg P - Wgniecenie/odkształcenie 1

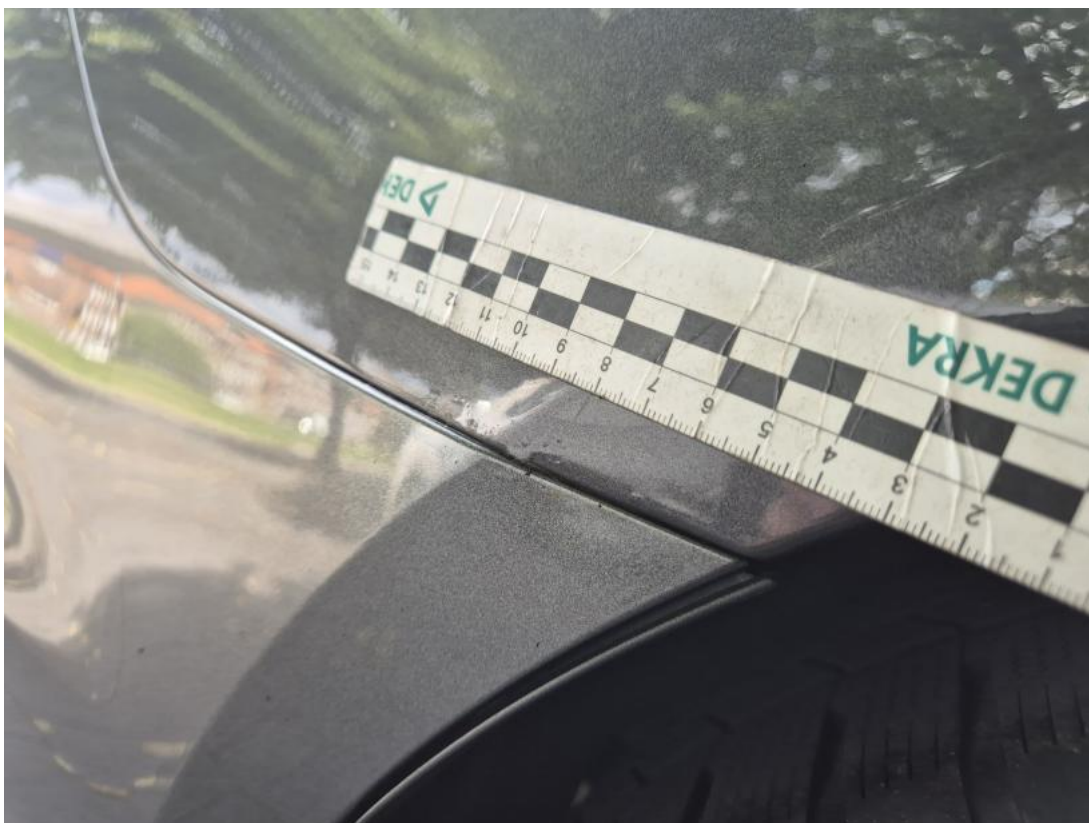
**Fot. 45**

Błotnik tylny P / Ściana boczna P - Inne 1

| Poz. | Nazwa pozycji | Opis uszkodzeń | Kwalifik. | Naprawa [rbg] |
|---|---|---|---|---|
| 3 | Błotnik tylny , część górna R | wgniecenie, inne | NA | 1 |

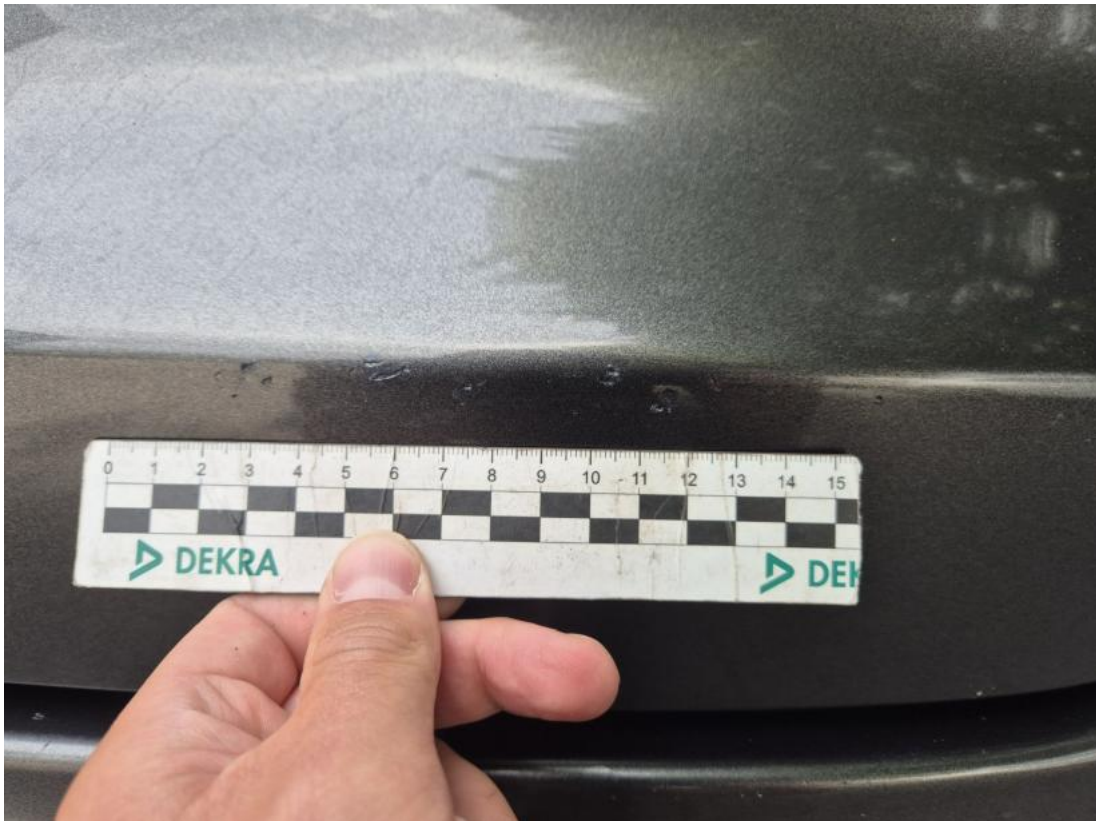
**Fot. 47**

Nakładka pokrywy tylnej - Rysa/odprysk 1

| Poz. | Nazwa pozycji | Opis uszkodzeń | Kwalifik. | Naprawa [rbg] |
|---|---|---|---|---|
| 4 | Przysłona pokrywy tylnej | odpryski lakieru | NA | |

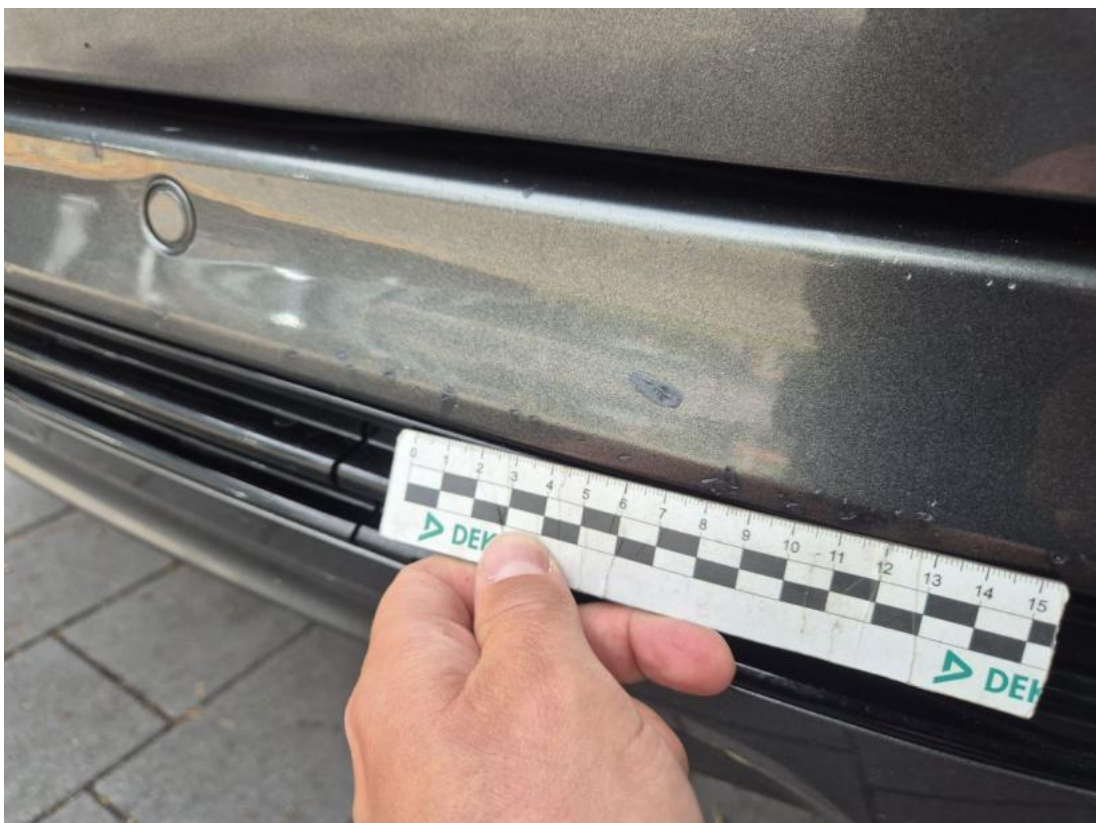
**Fot. 48**

Zderzak tylny - Rysa/odprysk 1

| Poz. | Nazwa pozycji | Opis uszkodzeń | Kwalifik. | Naprawa [rbg] |
|---|---|---|---|---|
| 1 | Okladzina zderzaka tylnego | odpryski lakieru, wgniecenie | NA | 1.2 |

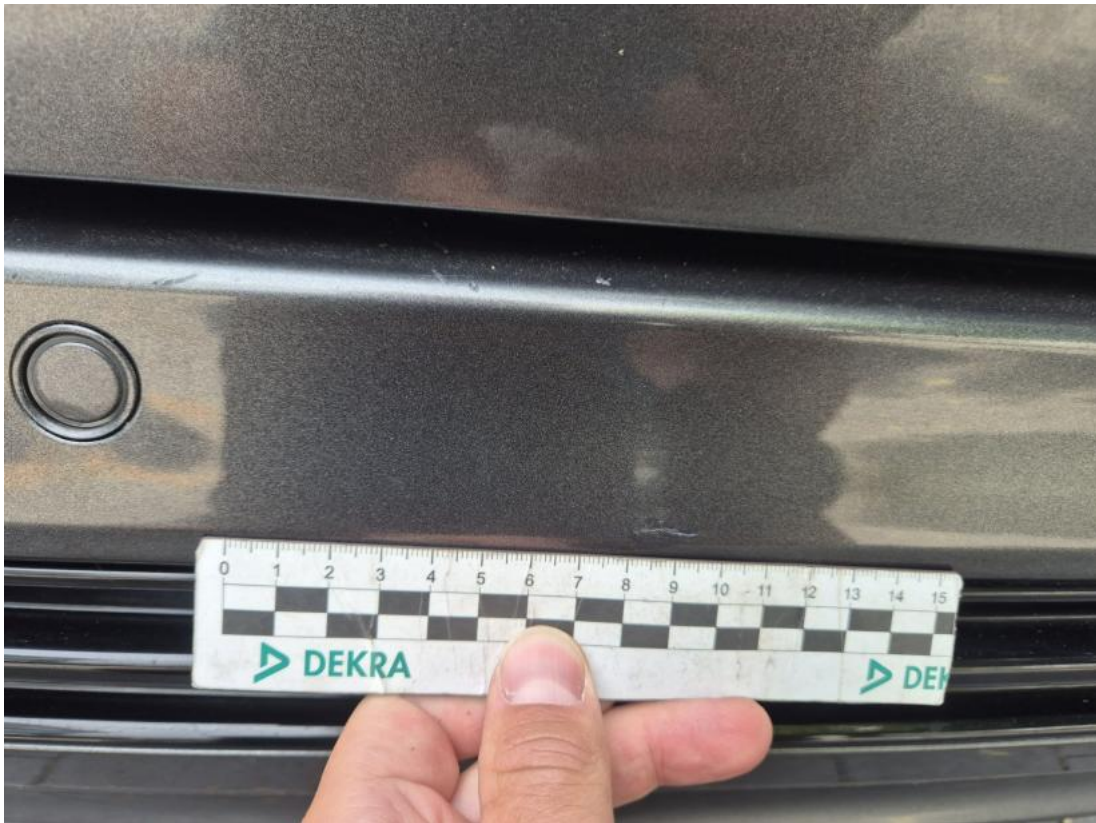
**Fot. 49**

Zderzak tylny - Rysa/odprysk 2

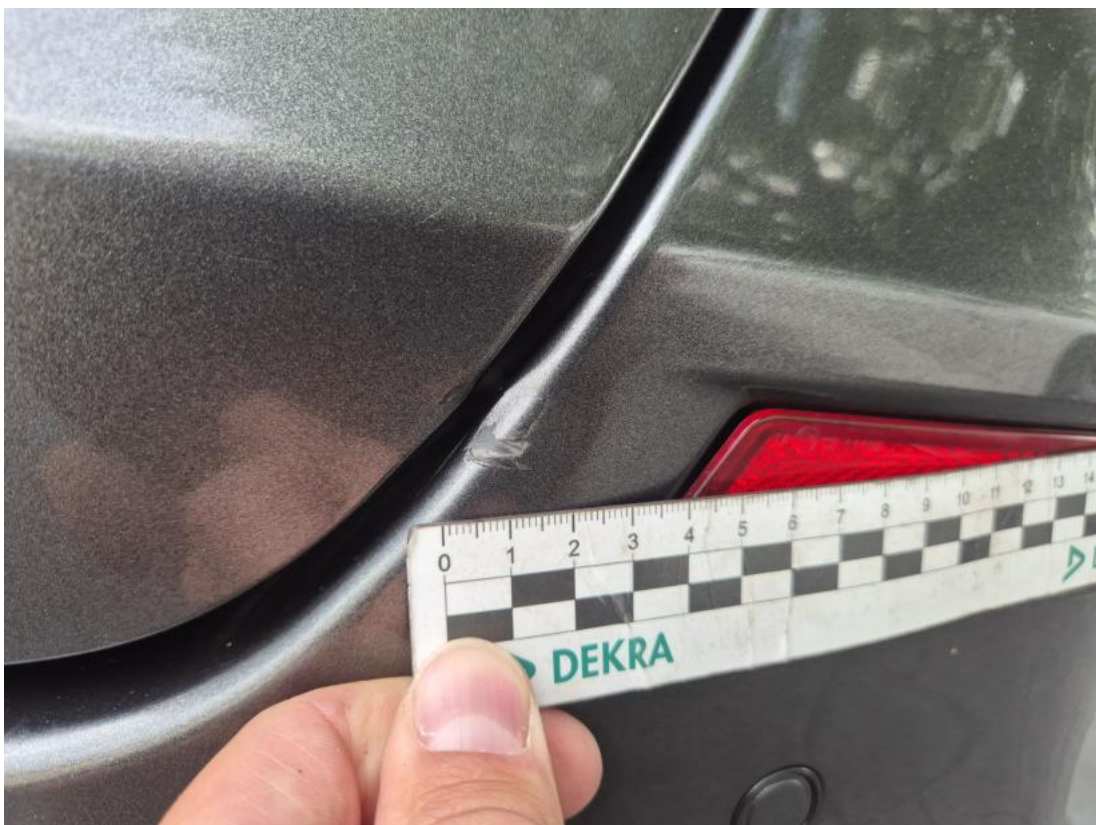
**Fot. 50**

Zderzak tylny - Wgniecenie/odkształcenie 1

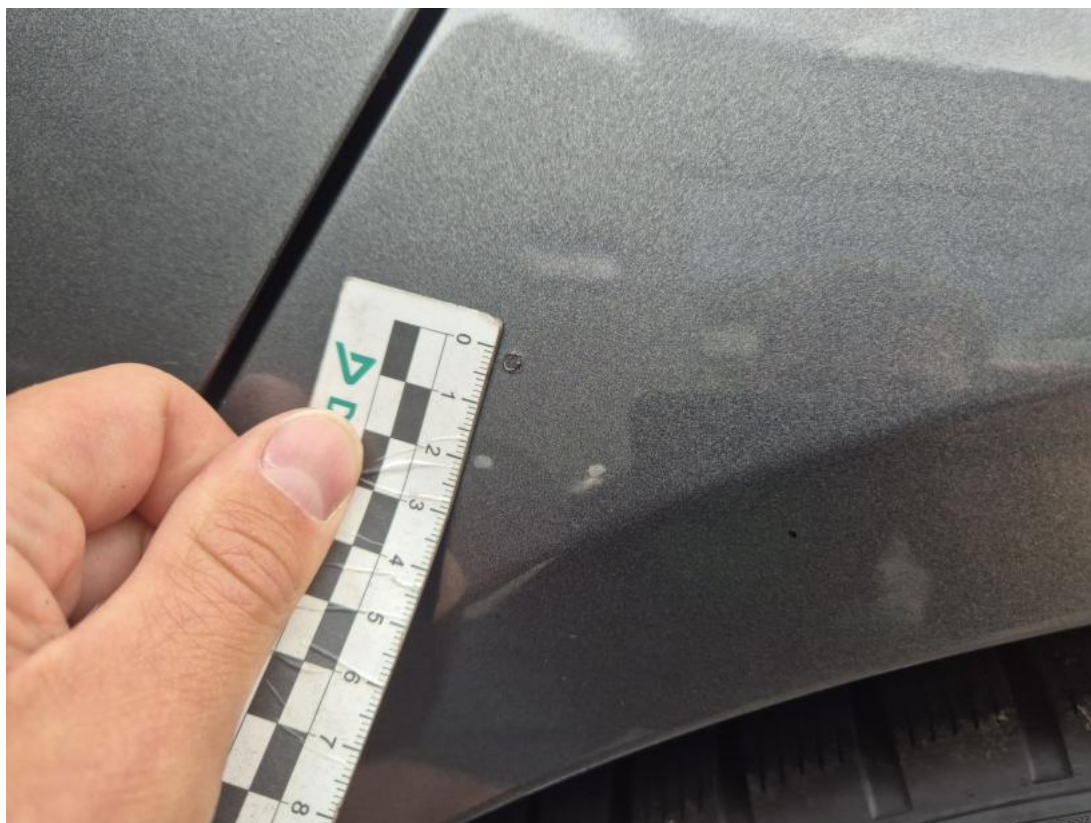
**Fot. 51**

Błotnik tylny L / Ściana boczna L - Rysa/odprysk 1

| Poz. | Nazwa pozycji | Opis uszkodzeń | Kwalifik. | Naprawa [rbg] |
|---|---|---|---|---|
| 2 | Błotnik tylny , część górna L | odpryski lakieru | NA | |

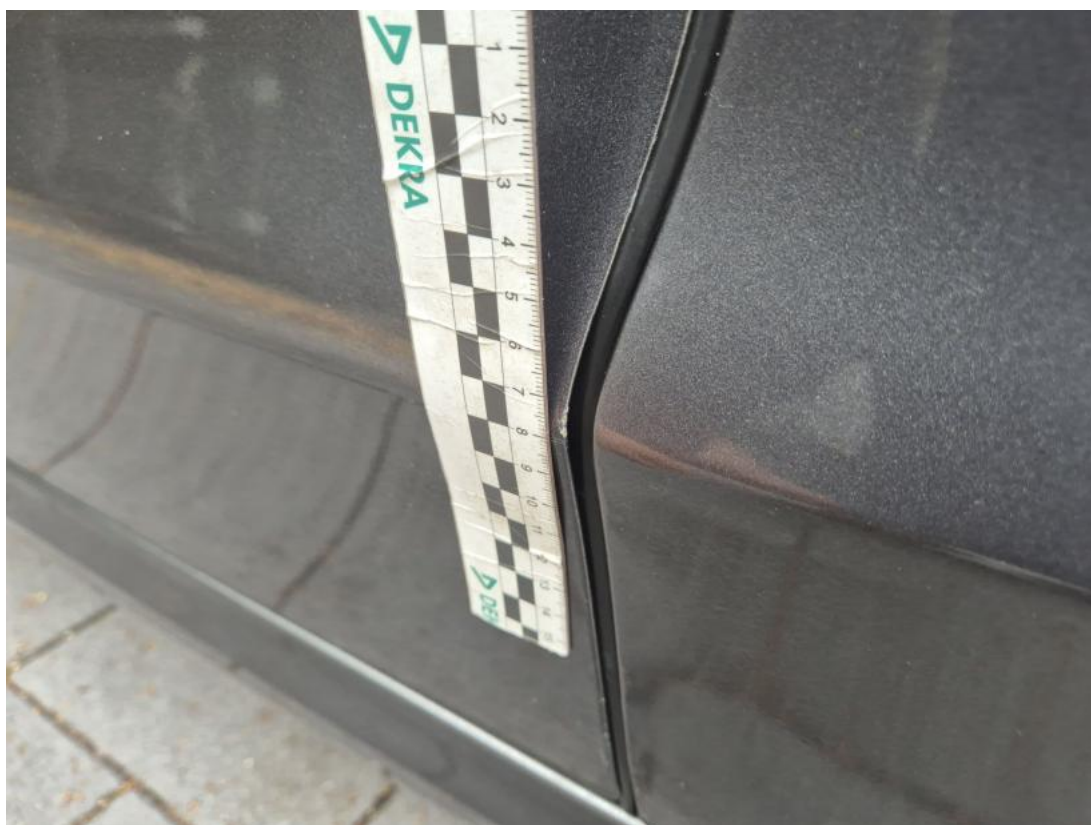
**Fot. 52**

Drzwi przed L - Rysa/odprysk 1

| Poz. | Nazwa pozycji | Opis uszkodzeń | Kwalifik. | Naprawa [rbg] |
|---|---|---|---|---|
| 7 | Drzwi przednie (nieuzbrojone) L | odpryski lakieru | | |

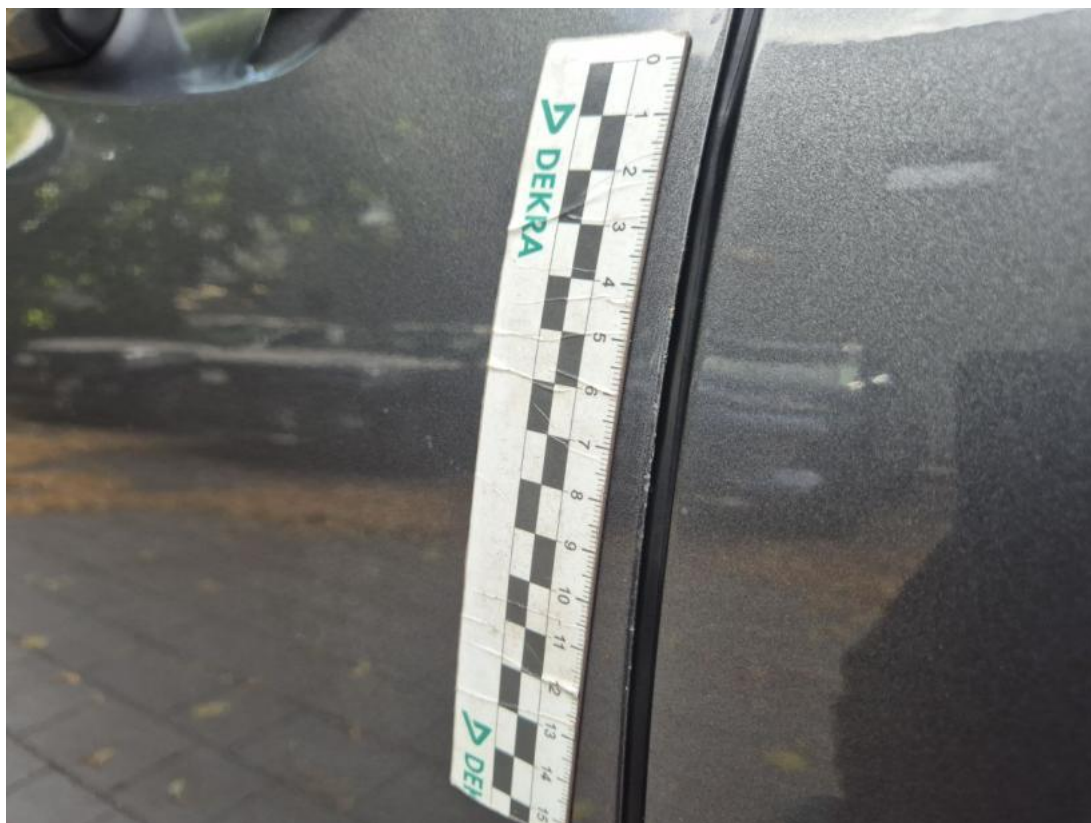
**Fot. 53**

Drzwi przed L - Rysa/odprysk 2

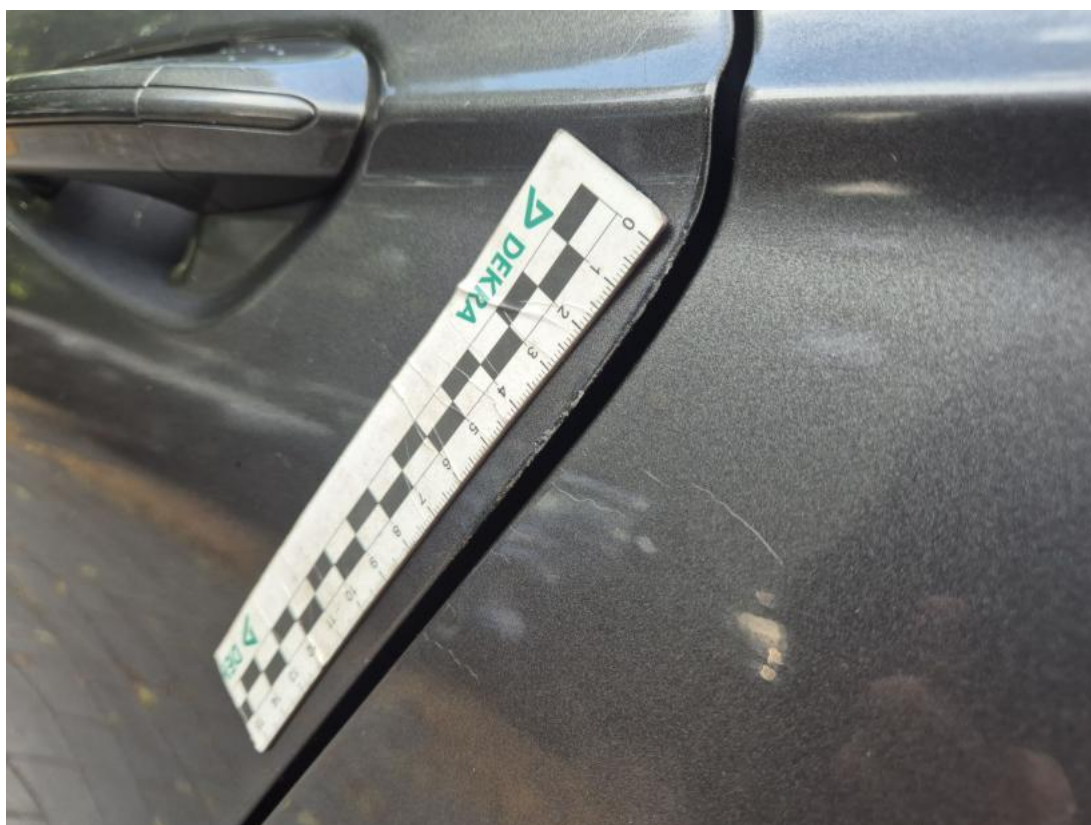
**Fot. 54**

Drzwi tylne L - Rysa/odprysk 1

| Poz. | Nazwa pozycji | Opis uszkodzeń | Kwalifik. | Naprawa [rbg] |
|---|---|---|---|---|
| 8 | Drzwi tylne (nieuzbrojone) L | odpryski lakieru | | |
