Nr zlecenia: 156/15/07/2026/CarArena STANDARD
z dnia: 2026/07/15

# Wycena wartości

Zadanie: Określenie wartości rynkowej pojazdu

| DANE IDENTYFIKACYJNE POJAZDU | | Dane: [O] VII-2026 | |
|---|---|---|---|
| Marka: | HYUNDAI | Nr rejestracyjny: | WU7193R |

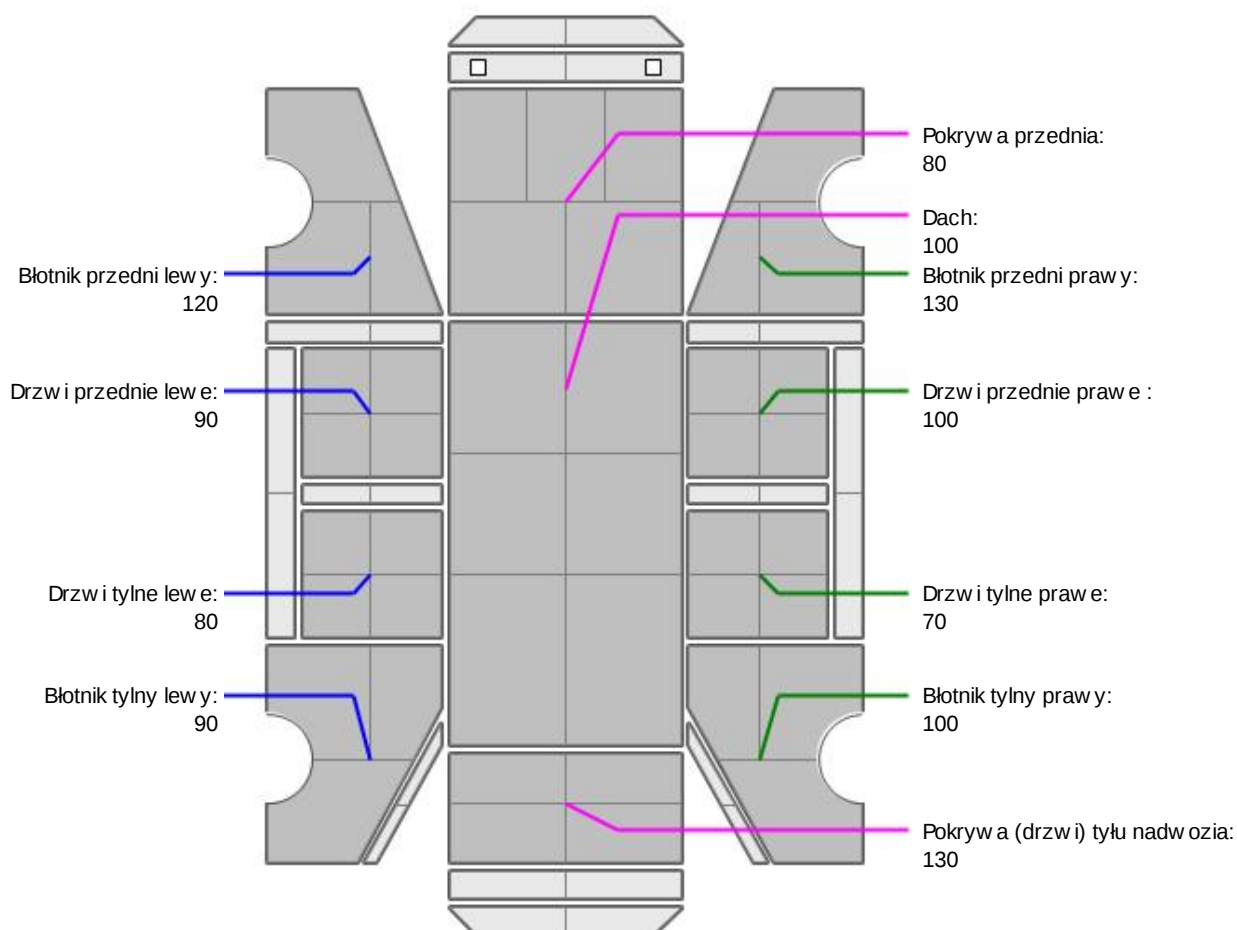
| L.p. | Nazwa elementu | L / P | Grubość powłoki<br>[μm] | Opis |
| 1 | Pokrywa przednia | | 80 | |
| 2 | Dach | | 100 | |
| 3 | Błotnik przedni | L | 120 | |
| 4 | Drzwi przednie | L | 90 | |
| 5 | Drzwi tylne | L | 80 | |
| 6 | Błotnik tylny | L | 90 | |
| 7 | Błotnik przedni | P | 130 | |
| 8 | Drzwi przednie | P | 100 | |
| 9 | Drzwi tylne | P | 70 | |
| 10 | Błotnik tylny | P | 100 | |
| 11 | Pokrywa (drzwi) tyłu nadwozia | | 130 | |

Podane przedziały grubości powłoki lakierowej poszczególnych elementów dotyczą wyłącznie punktów pomiarowych, tj. trzech wybranych miejsc na danym elemencie nadwozia. Nie oznacza to, że w pozostałych obszarach danego elementu grubość powłoki jest jednakowa ani że nie może wykroczyć poza wskazane zakresy. Pomiary wykonano urządzeniem będącym w posiadaniu rzeczoznawcy. Pomiar wykonany innym przyrządem może się różnić.
