Nr zlecenia: 159/15/07/2026/CarArena STANDARD

## Wycena wartości

Zadanie: Określenie wartości rynkowej pojazdu

| DANE IDENTYFIKACYJNE POJAZDU | | Dane: [O] VII-2026 | |
|---|---|---|---|
| Marka: | HYUNDAI | Nr rejestracyjny: | WU7162R |

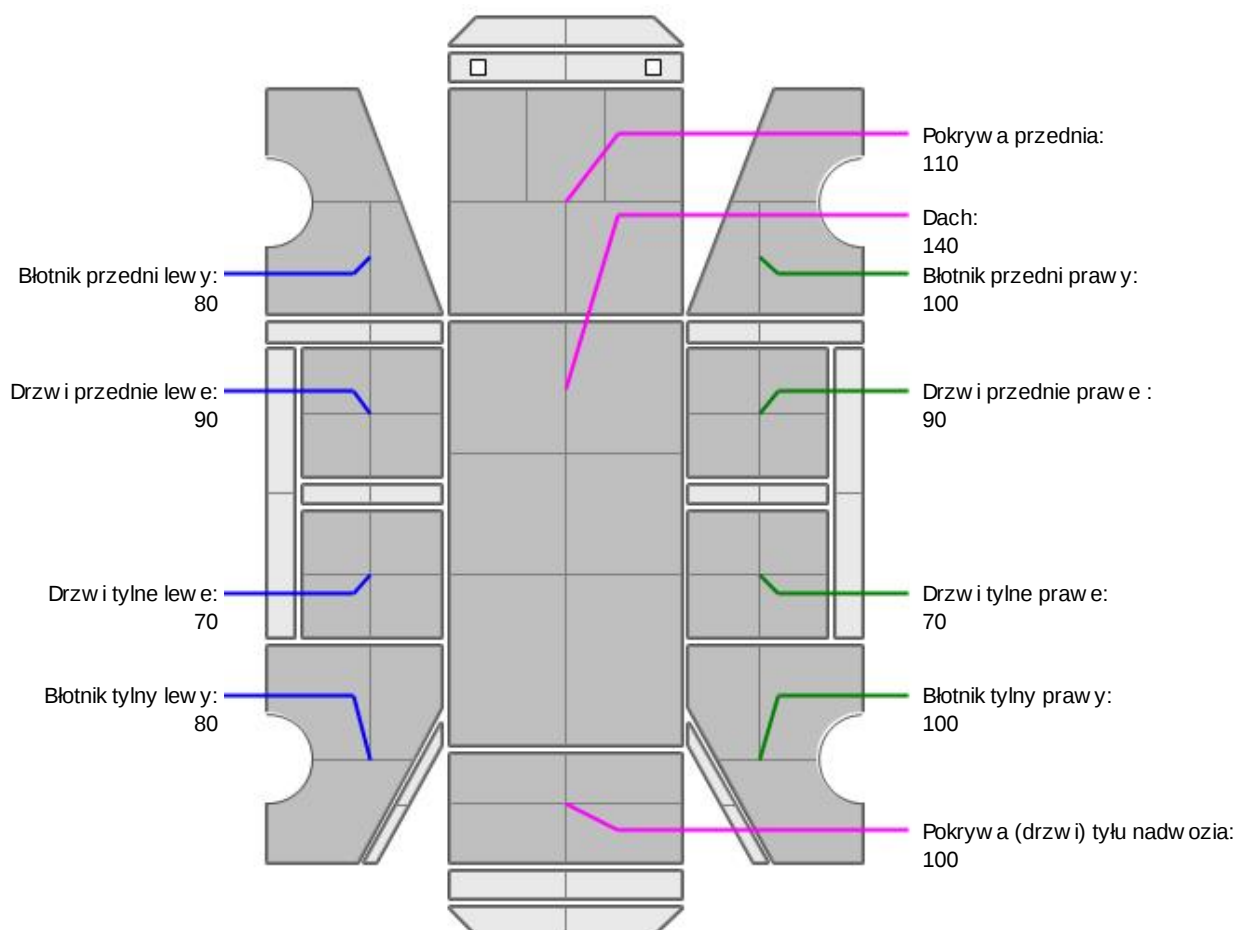
**NADWOZIE – Opis powłoki lakierowej**

| L.p. | Nazwa elementu | L / P | Grubość powłoki [µm] | Opis |
| 1 | Pokrywa przednia | | 110 | |
| 2 | Dach | | 140 | |
| 3 | Błotnik przedni | L | 80 | |
| 4 | Drzwi przednie | L | 90 | |
| 5 | Drzwi tylne | L | 70 | |
| 6 | Błotnik tylny | L | 80 | |
| 7 | Błotnik przedni | P | 100 | |
| 8 | Drzwi przednie | P | 90 | |
| 9 | Drzwi tylne | P | 70 | |
| 10 | Błotnik tylny | P | 100 | |
| 11 | Pokrywa (drzwi) tyłu nadwozia | | 100 | |

Podane przedziały grubości powłoki lakierowej poszczególnych elementów dotyczą wyłącznie punktów pomiarowych, tj. trzech wybranych miejsc na danym elemencie nadwozia. Nie oznacza to, że w pozostałych obszarach danego elementu grubość powłoki jest jednakowa ani że nie może wykroczyć poza wskazane zakresy. Pomiary wykonano urządzeniem będącym w posiadaniu rzeczoznawcy. Pomiar wykonany innym przyrządem może się różnić.
