Nr zlecenia: 172/15/07/2026/CarArena STANDARD

## Wycena wartości

Zadanie: Określenie wartości rynkowej pojazdu

| DANE IDENTYFIKACYJNE POJAZDU | | Dane: [O] VII-2026 | |
|---|---|---|---|
| Marka: | HYUNDAI | Nr rejestracyjny: | WU6759R |

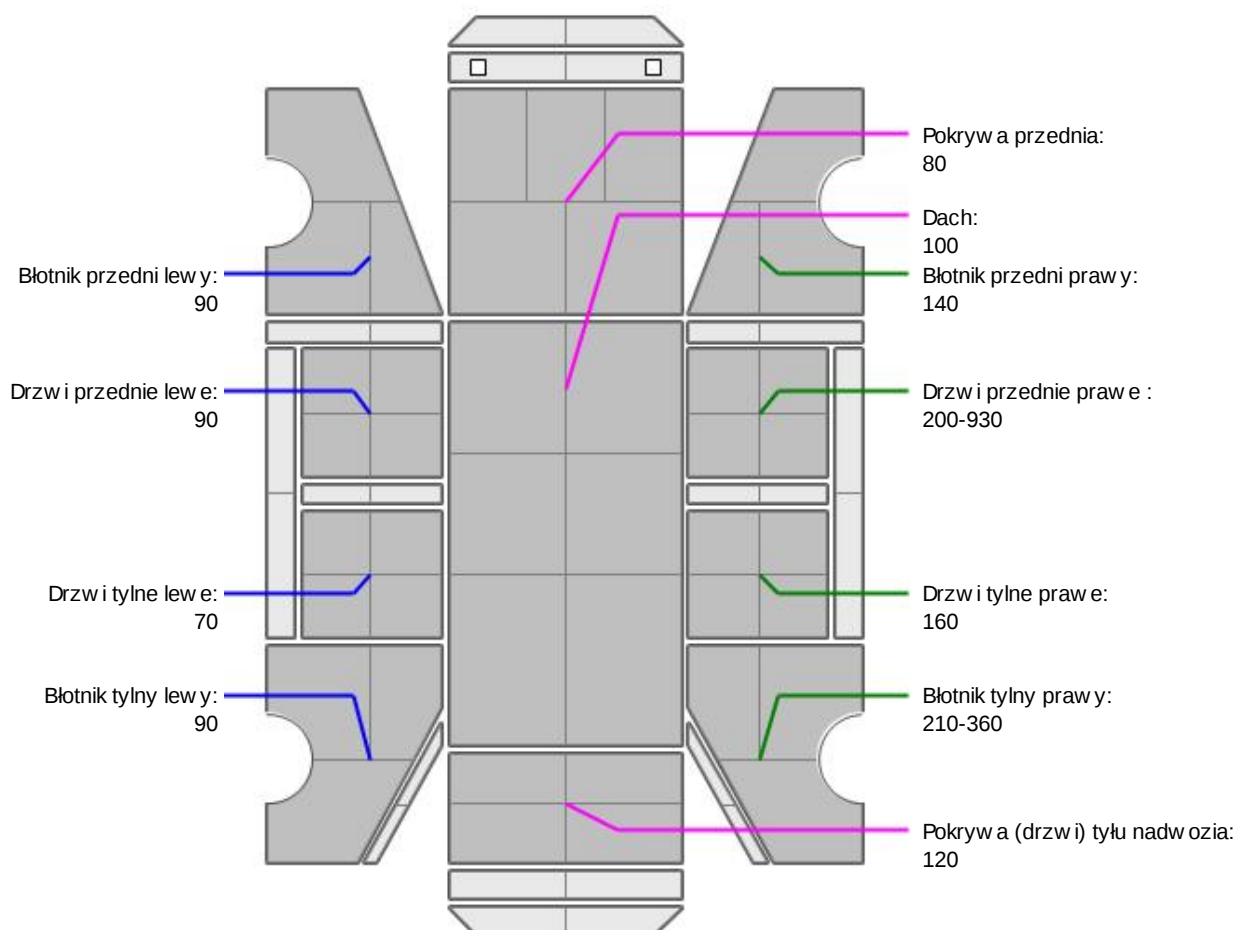
## NADWOZIE – Opis powłoki lakierowej

| L.p. | Nazwa elementu | L / P | Grubość powłoki<br>[ $\mu\text{m}$ ] | Opis |
| 1 | Pokrywa przednia | | 80 | |
| 2 | Dach | | 100 | |
| 3 | Błotnik przedni | L | 90 | |
| 4 | Drzwi przednie | L | 90 | |
| 5 | Drzwi tylne | L | 70 | |
| 6 | Błotnik tylny | L | 90 | |
| 7 | Błotnik przedni | P | 140 | |
| 8 | Drzwi przednie | P | 200-930 | |
| 9 | Drzwi tylne | P | 160 | |
| 10 | Błotnik tylny | P | 210-360 | |
| 11 | Pokrywa (drzwi) tyłu nadwozia | | 120 | |

Podane przedziały grubości powłoki lakierowej poszczególnych elementów dotyczą wyłącznie punktów pomiarowych, tj. trzech wybranych miejsc na danym elemencie nadwozia. Nie oznacza to, że w pozostałych obszarach danego elementu grubość powłoki jest jednakowa ani że nie może wykroczyć poza wskazane zakresy. Pomiary wykonano urządzeniem będącym w posiadaniu rzeczoznawcy. Pomiar wykonany innym przyrządem może się różnić.
