Nr zlecenia: 170/29/07/2026/CarArena STANDARD

# WYCENA WARTOŚCI

Zadanie: Określenie wartości rynkowej pojazdu

| DANE IDENTYFIKACYJNE POJAZDU | | Dane: [O] VIII-2026 | |
|---|---|---|---|
| Model pojazdu: 420 Gran Coupe Diesel MR`21 E6d/e G26 | | Nr Info-Ekspert: 003-06069 | |

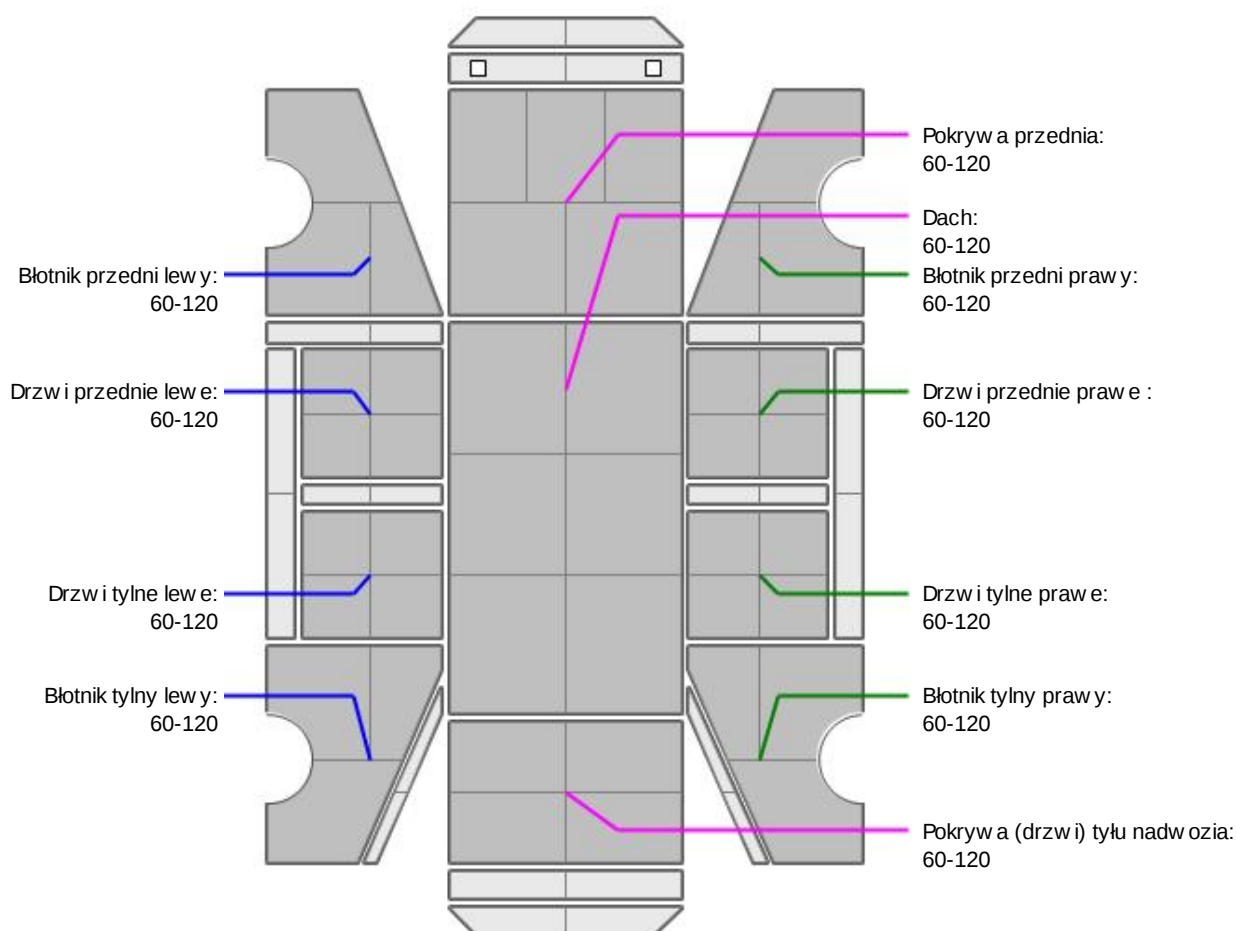
### KABINA KIEROWCY – Opis powłoki lakierowej

| L.p. | Nazwa elementu | L / P | Grubość powłoki [µm] | Opis |
| 1 | Pokrywa przednia | | 60-120 | |
| 2 | Dach | | 60-120 | |

| 3 | Błotnik przedni | L | 60-120 | |
| 4 | Drzwi przednie | L | 60-120 | |
| 5 | Drzwi tylne | L | 60-120 | |
| 6 | Błotnik tylny | L | 60-120 | |
| 7 | Błotnik przedni | P | 60-120 | |
| 8 | Drzwi przednie | P | 60-120 | |
| 9 | Drzwi tylne | P | 60-120 | |
| 10 | Błotnik tylny | P | 60-120 | |
| 11 | Pokrywa (drzwi) tyłu nadwozia | | 60-120 | |

Podane przedziały grubości powłoki lakierowej poszczególnych elementów dotyczą wyłącznie punktów pomiarowych, tj. trzech wybranych miejsc na danym elemencie nadwozia. Nie oznacza to, że w pozostałych obszarach danego elementu grubość powłoki jest jednakowa ani że nie może wykroczać poza wskazane zakresy. Pomiary wykonano urządzeniem będącym w posiadaniu rzeczoznawcy. Pomiar wykonany innym przyrządem może się różnić.
