Nr zlecenia: 169/29/07/2026/CarArena STANDARD

## WYCENA WARTOŚCI

Zadanie: Określenie wartości rynkowej pojazdu

| DANE IDENTYFIKACYJNE POJAZDU | | Dane: [O] VIII-2026 | |
|---|---|---|---|
| Model pojazdu: | 320 Touring Diesel Mild Hybrid MR`22 E6d/e G21 | Nr Info-Ekspert: | 003-06460 |

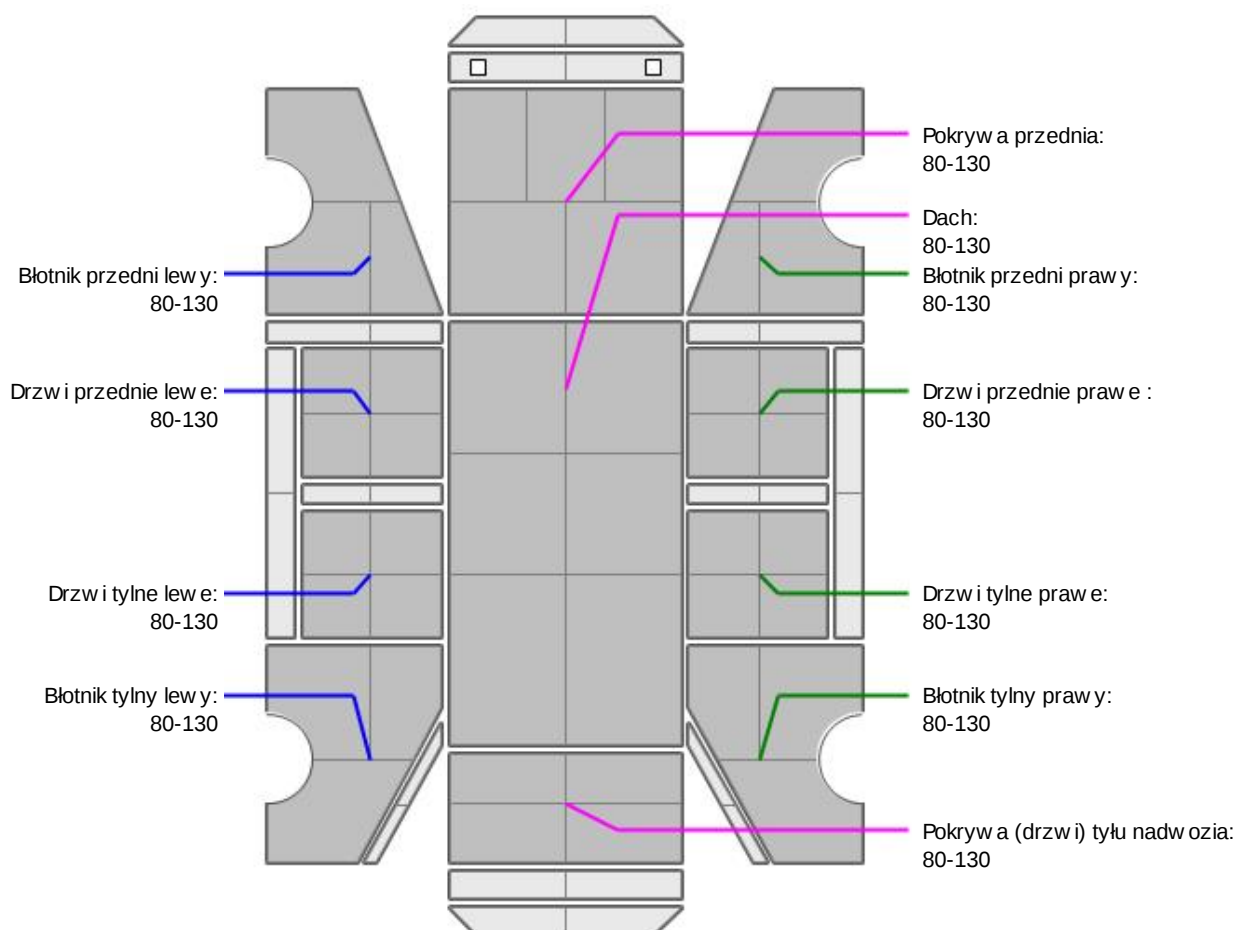
## NADWOZIE – Opis powłoki lakierowej

| L.p. | Nazwa elementu | L / P | Grubość powłoki [µm] | Opis |

Podane przedziały grubości powłoki lakierowej poszczególnych elementów dotyczą wyłącznie punktów pomiarowych, tj. trzech wybranych miejsc na danym elemencie nadwozia. Nie oznacza to, że w pozostałych obszarach danego elementu grubość powłoki jest jednakowa ani że nie może wykroczyć poza wskazane zakresy. Pomiary wykonano urządzeniem będącym w posiadaniu rzeczoznawcy. Pomiar wykonany innym przyrządem może się różnić.
