Nr zlecenia: 13/31/07/2026/CarArena STANDARD

## Wycena wartości

Zadanie: Określenie wartości rynkowej pojazdu

| DANE IDENTYFIKACYJNE POJAZDU | | Dane: [O] VII-2026 | |
|---|---|---|---|
| Marka: | HYUNDAI | Nr rejestracyjny: | WU7205R |

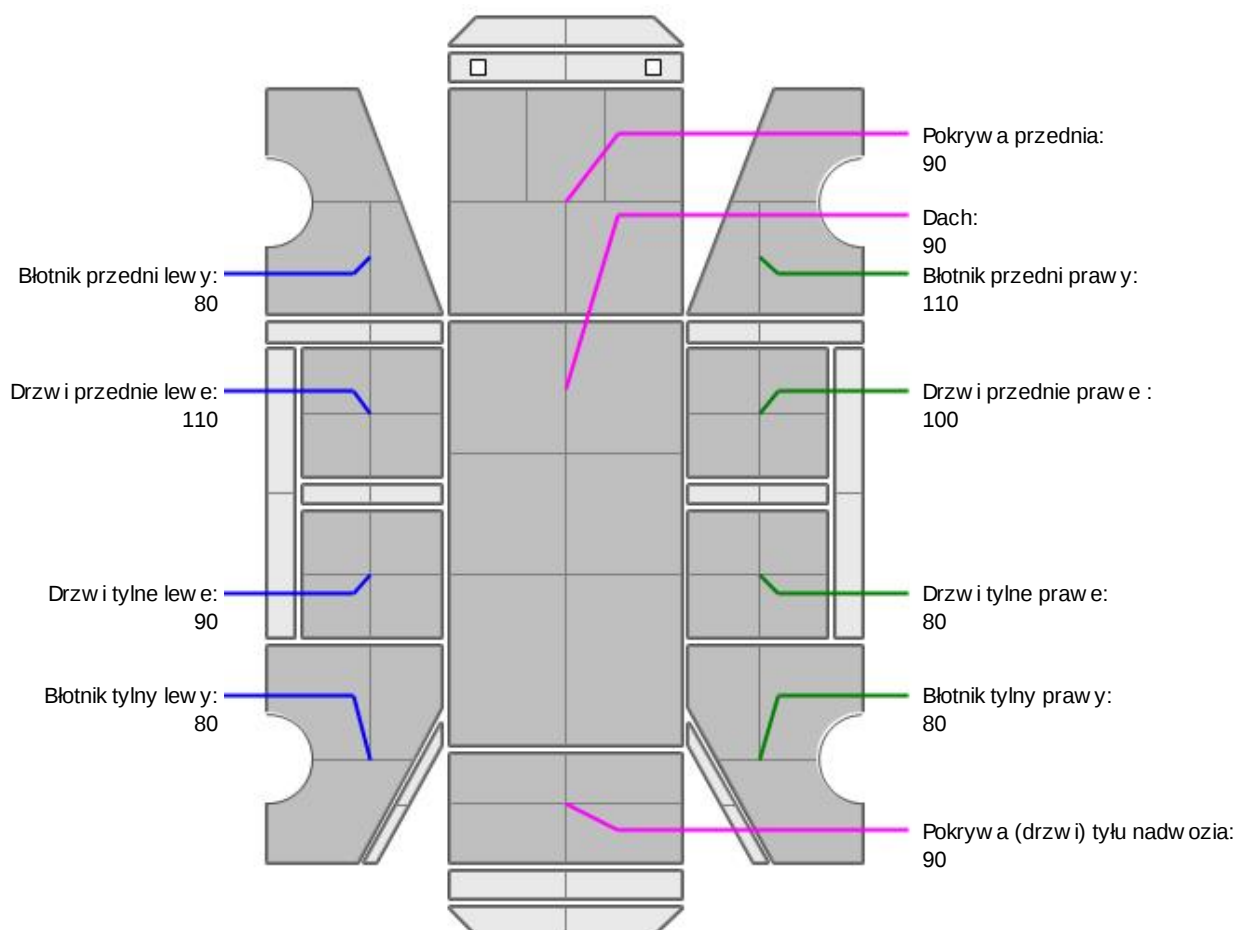
## NADWOZIE – Opis powłoki lakierowej

| L.p. | Nazwa elementu | L / P | Grubość powłoki<br>[ $\mu\text{m}$ ] | Opis |
|---|---|---|---|---|
| 1 | Pokrywa przednia | | 90 | |
| 2 | Dach | | 90 | |
| 3 | Błotnik przedni | L | 80 | |
| 4 | Drzwi przednie | L | 110 | |
| 5 | Drzwi tylne | L | 90 | |
| 6 | Błotnik tylny | L | 80 | |
| 7 | Błotnik przedni | P | 110 | |
| 8 | Drzwi przednie | P | 100 | |
| 9 | Drzwi tylne | P | 80 | |
| 10 | Błotnik tylny | P | 80 | |
| 11 | Pokrywa (drzwi) tyłu nadwozia | | 90 | |

Podane przedziały grubości powłoki lakierowej poszczególnych elementów dotyczą wyłącznie punktów pomiarowych, tj. trzech wybranych miejsc na danym elemencie nadwozia. Nie oznacza to, że w pozostałych obszarach danego elementu grubość powłoki jest jednakowa ani że nie może wykroczyć poza wskazane zakresy. Pomiary wykonano urządzeniem będącym w posiadaniu rzeczoznawcy. Pomiar wykonany innym przyrządem może się różnić.
