Nr zlecenia: 35/24/07/2026/CarArena STANDARD

## Wycena wartości

Zadanie: Określenie wartości rynkowej pojazdu

## OPIS STANU TECHNICZNEGO ZESPOŁÓW POJAZDU

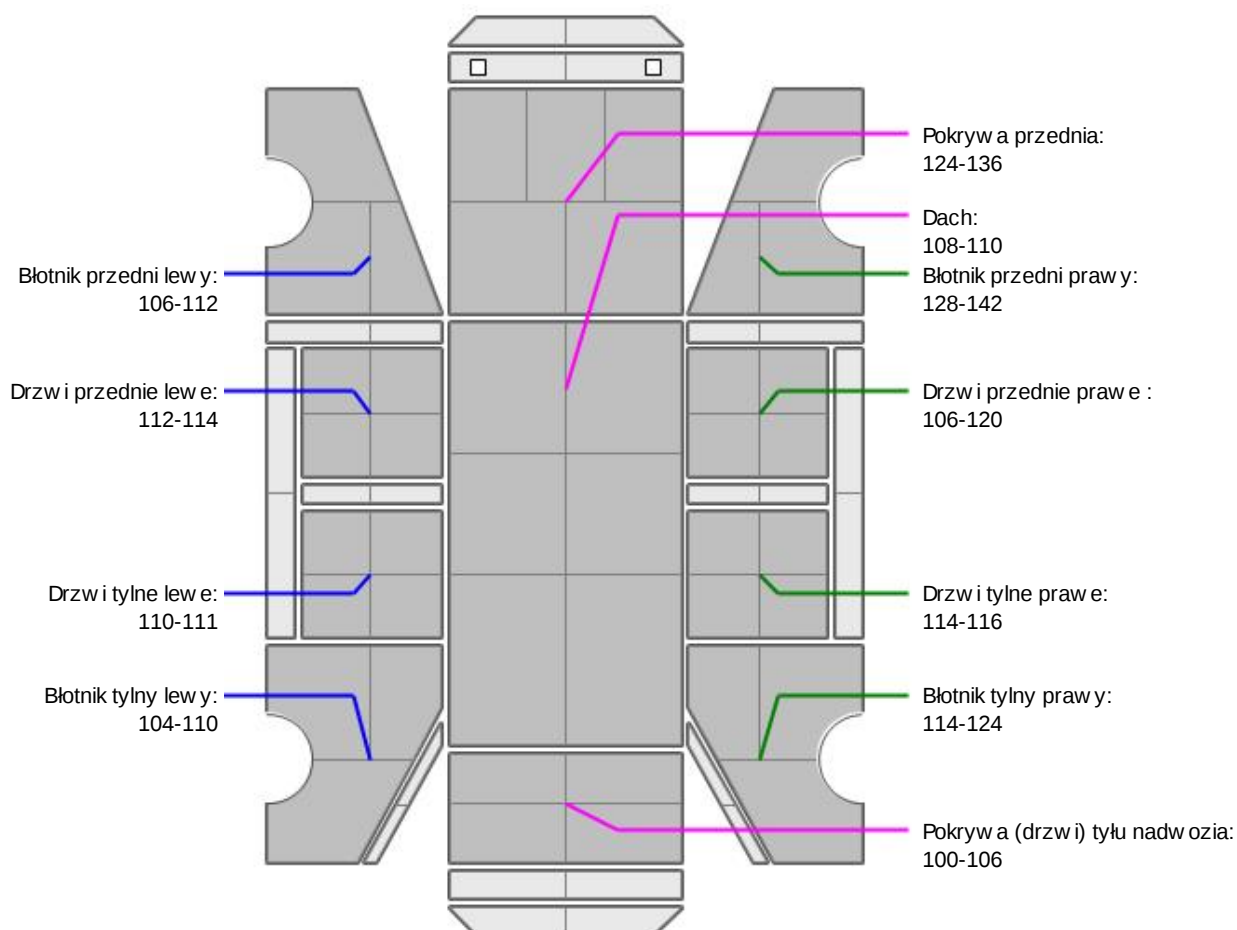
| L.p. | Nazwa elementu | L / P | Grubość powłoki<br>[μm] | Opis |
| 1 | Pokrywa przednia | | 124-136 | |
| 2 | Dach | | 108-110 | |
| 3 | Błotnik przedni | L | 106-112 | |
| 4 | Drzwi przednie | L | 112-114 | |
| 5 | Drzwi tylne | L | 110-111 | |
| 6 | Błotnik tylny | L | 104-110 | |
| 7 | Błotnik przedni | P | 128-142 | |
| 8 | Drzwi przednie | P | 106-120 | |
| 9 | Drzwi tylne | P | 114-116 | |
| 10 | Błotnik tylny | P | 114-124 | |
| 11 | Pokrywa (drzwi) tyłu nadwozia | | 100-106 | |

Podane przedziały grubości powłoki lakierowej poszczególnych elementów dotyczą wyłącznie punktów pomiarowych, tj. trzech wybranych miejsc na danym elemencie nadwozia. Nie oznacza to, że w pozostałych obszarach danego elementu grubość powłoki jest jednakowa ani że nie może wykroczyć poza wskazane zakresy. Pomiary wykonano urządzeniem będącym w posiadaniu rzeczoznawcy. Pomiar wykonany innym przyrządem może się różnić.
