## Raport z oględzin pojazdu

| Numer raportu | 12249/7/26-15201 | Data raportu | 02-07-2026 |

| Marka, model | FORD Mondeo Kombi 14-19 |
| Numer rejestracyjny | GD2J291 |

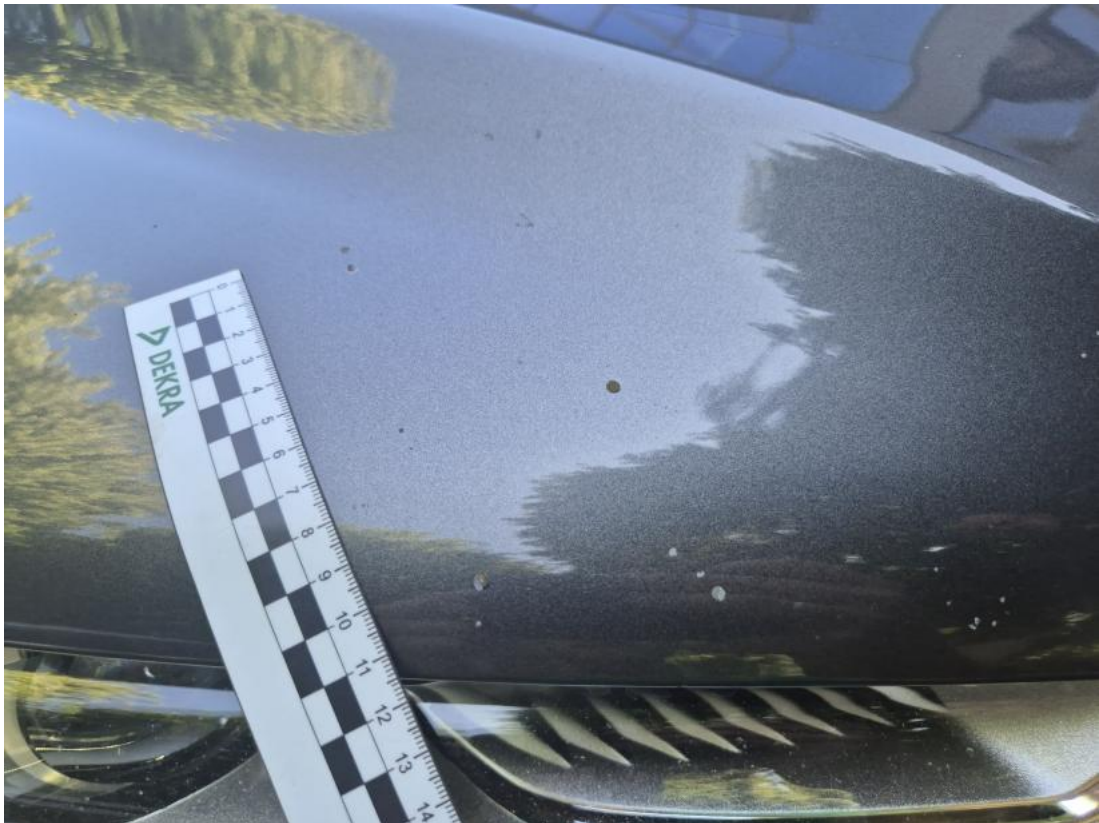
**Fot. 39**

Pokrywa komory silnika - Rysa/odprysk 1

| Poz. | Nazwa pozycji | Opis uszkodzeń | Kwalifik. | Naprawa [rbg] |
|---|---|---|---|---|
| 5 | Pokrywa przednia | odpryski lakieru | NA | |

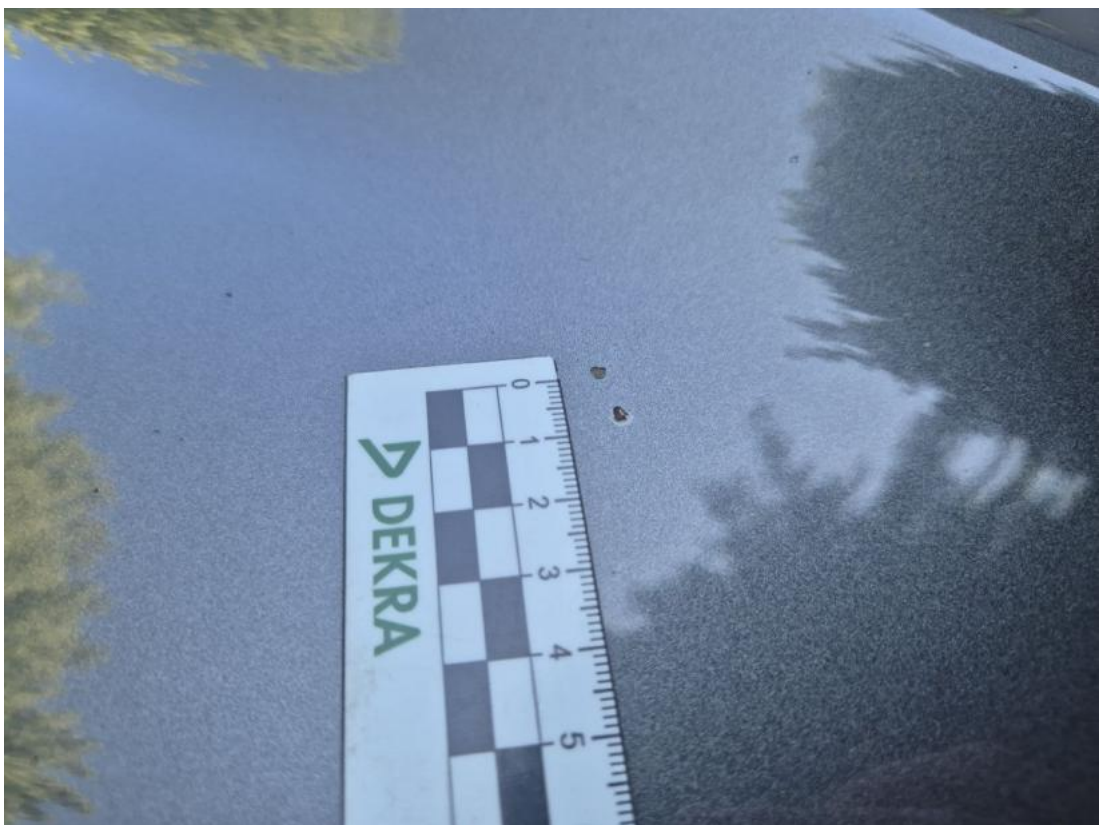
**Fot. 40**

Pokrywa komory silnika - Pęknięcie/rozerwanie 1

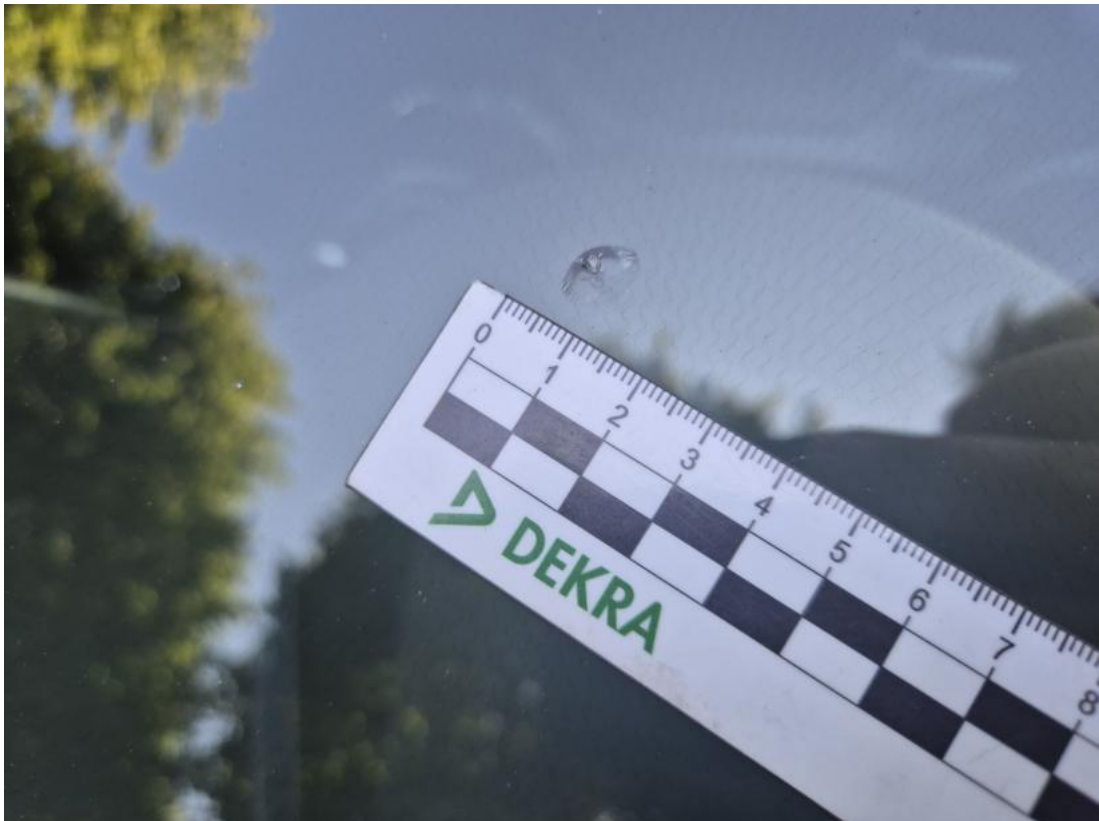
**Fot. 41**

Szyba czołowa ogrzewana - Pęknięcie/rozerwanie 1

| Poz. | Nazwa pozycji | Opis uszkodzeń | Kwalifik. | Naprawa [rbg] |
|---|---|---|---|---|
| 1 | Szyba przednia barwiona/ogrzew. | pęknięcie | WY | 2 |

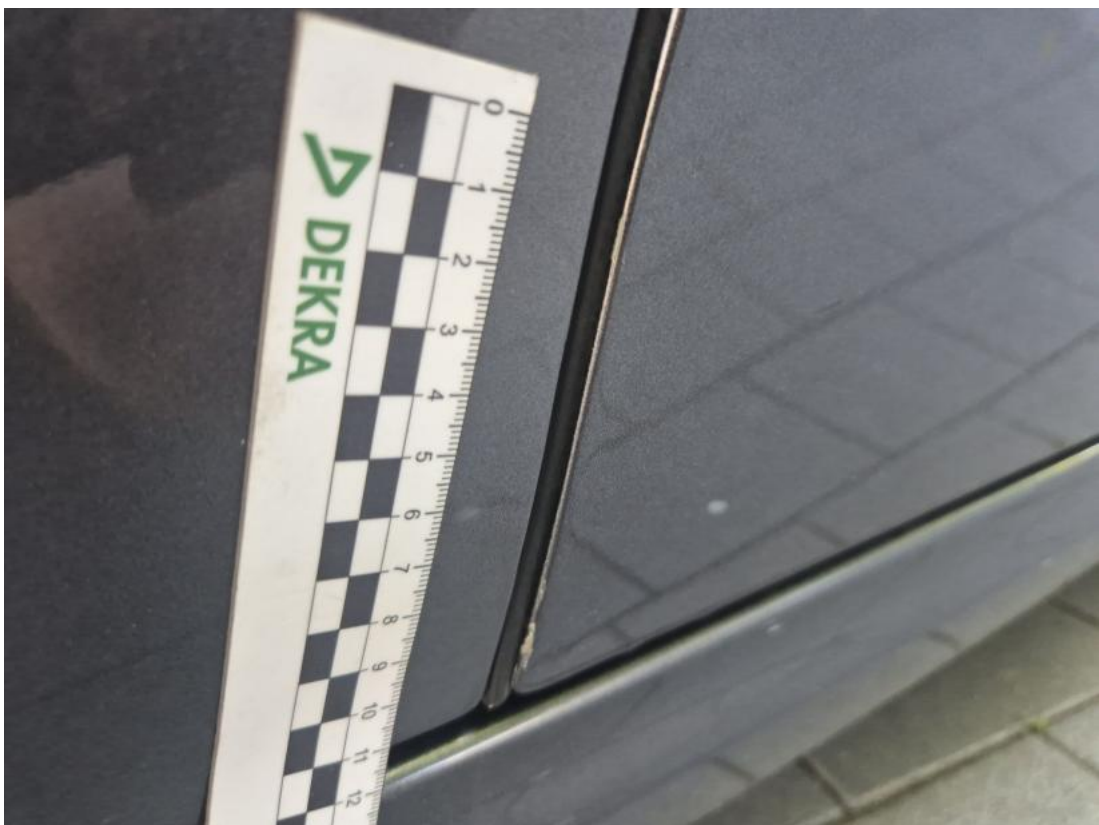
**Fot. 42**

Drzwi przednie P - Rysa/odprysk 1

| Poz. | Nazwa pozycji | Opis uszkodzeń | Kwalifik. | Naprawa [rbg] |
|---|---|---|---|---|
| 12 | Drzwi przednie (nieuzbrojone) R | odpryski lakieru, wgniecenie | | |

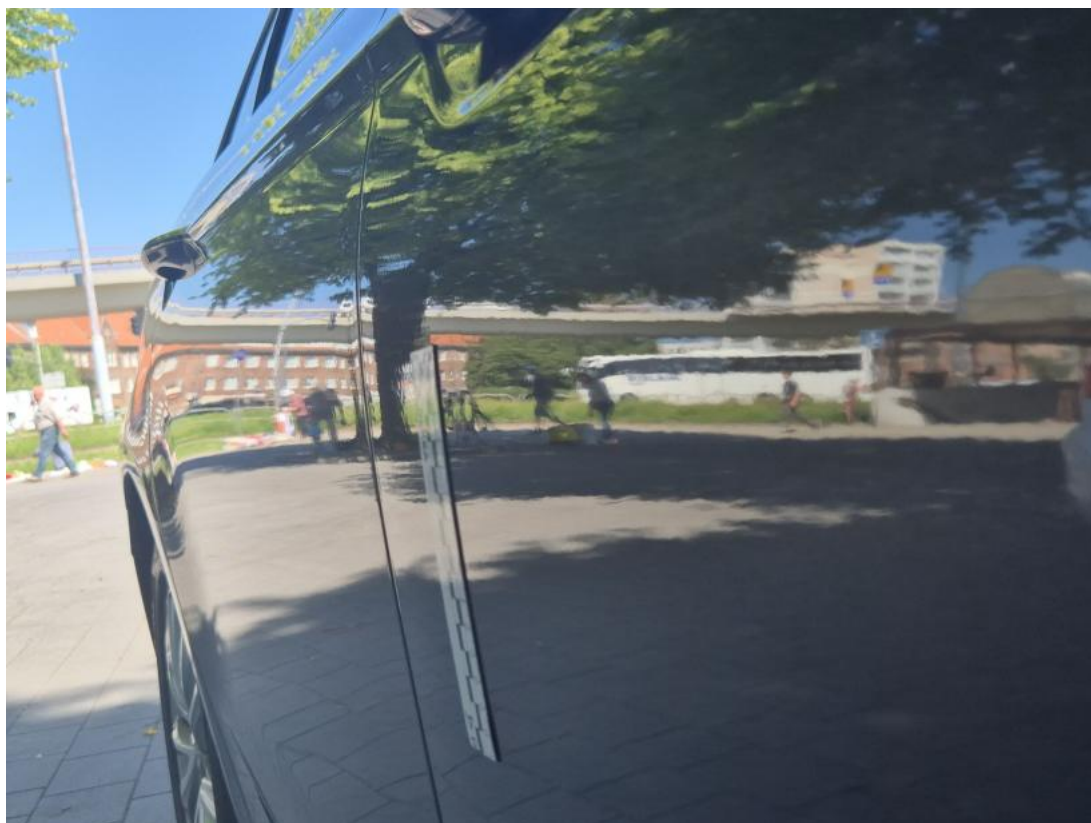
**Fot. 43**

Drzwi przednie P - Wgniecenie/odkształcenie 1

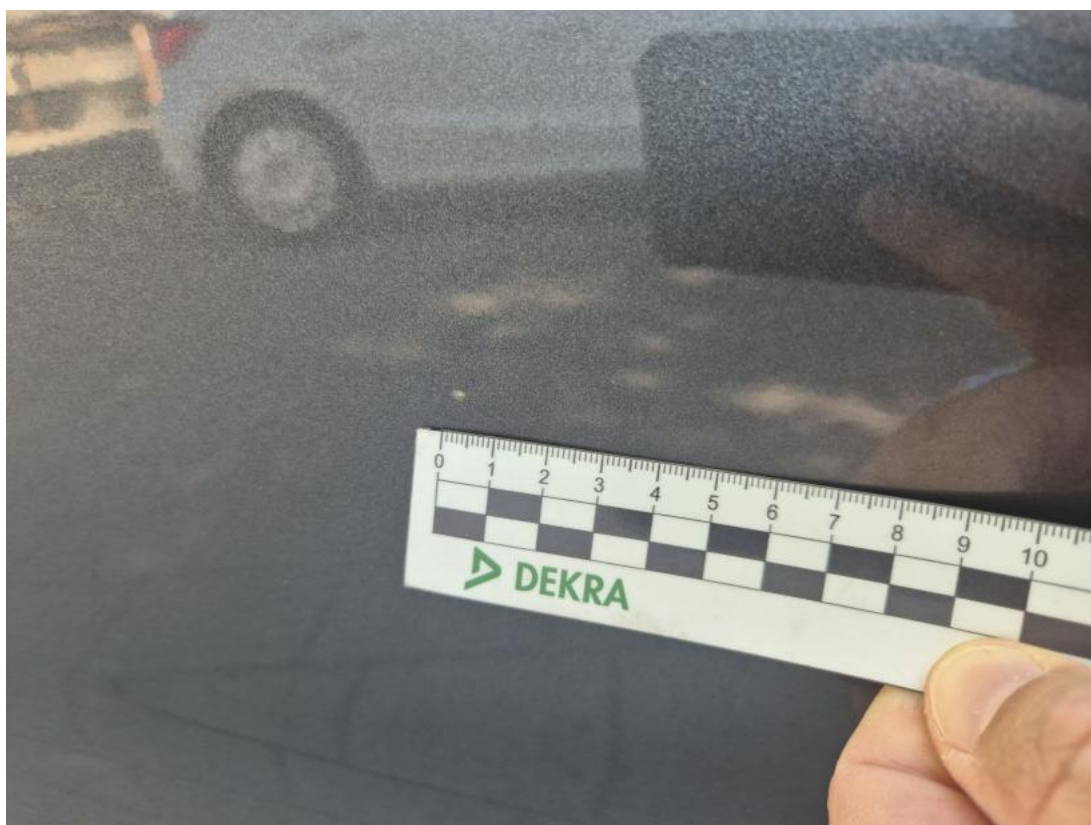
**Fot. 44**

Drzwi tylne P - Rysa/odprysk 1

| Poz. | Nazwa pozycji | Opis uszkodzeń | Kwalifik. | Naprawa [rbg] |
|---|---|---|---|---|
| 14 | Drzwi tylne (nieuzbrojone) R | odpryski lakieru | | |

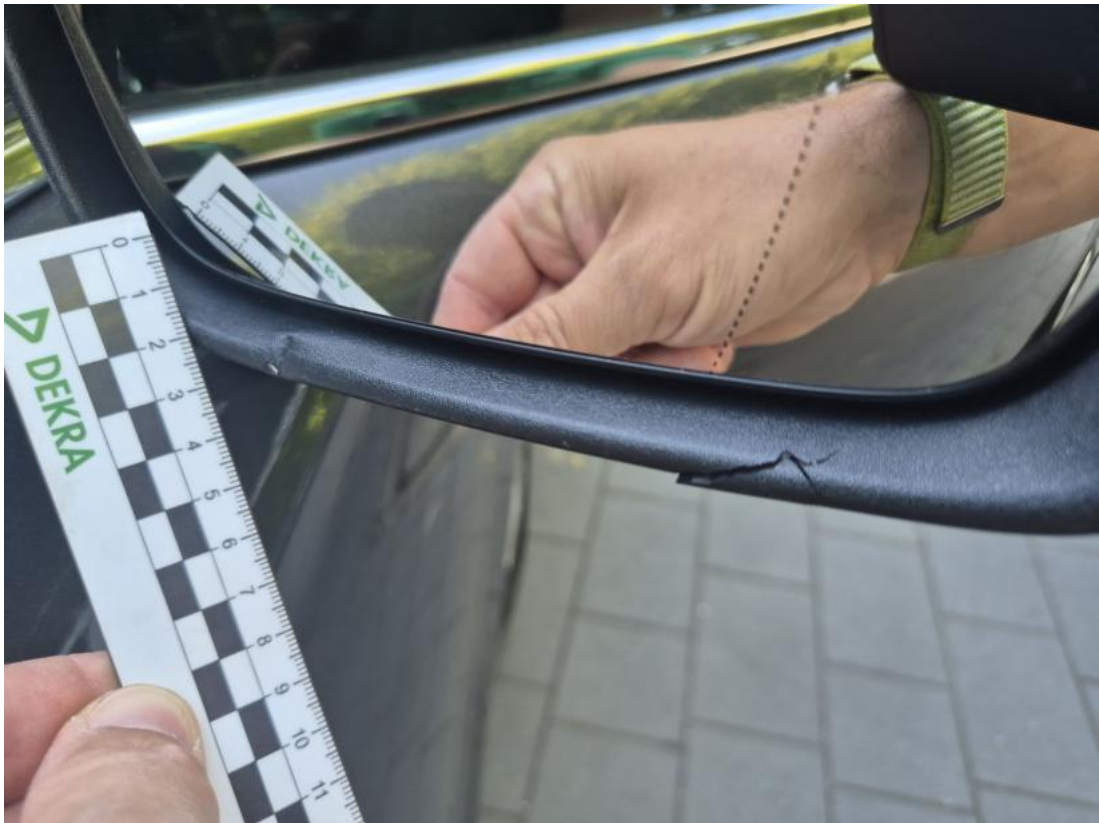
**Fot. 45**

Lusterko zew P - Pęknięcie/rozerwanie 1

| Poz. | Nazwa pozycji | Opis uszkodzeń | Kwalifik. | Naprawa [rbg] |
|---|---|---|---|---|
| 3 | Lusterko zewn.ustaw.elekt.r./ogrzew. R | pęknięcie | WY | 0.3 |

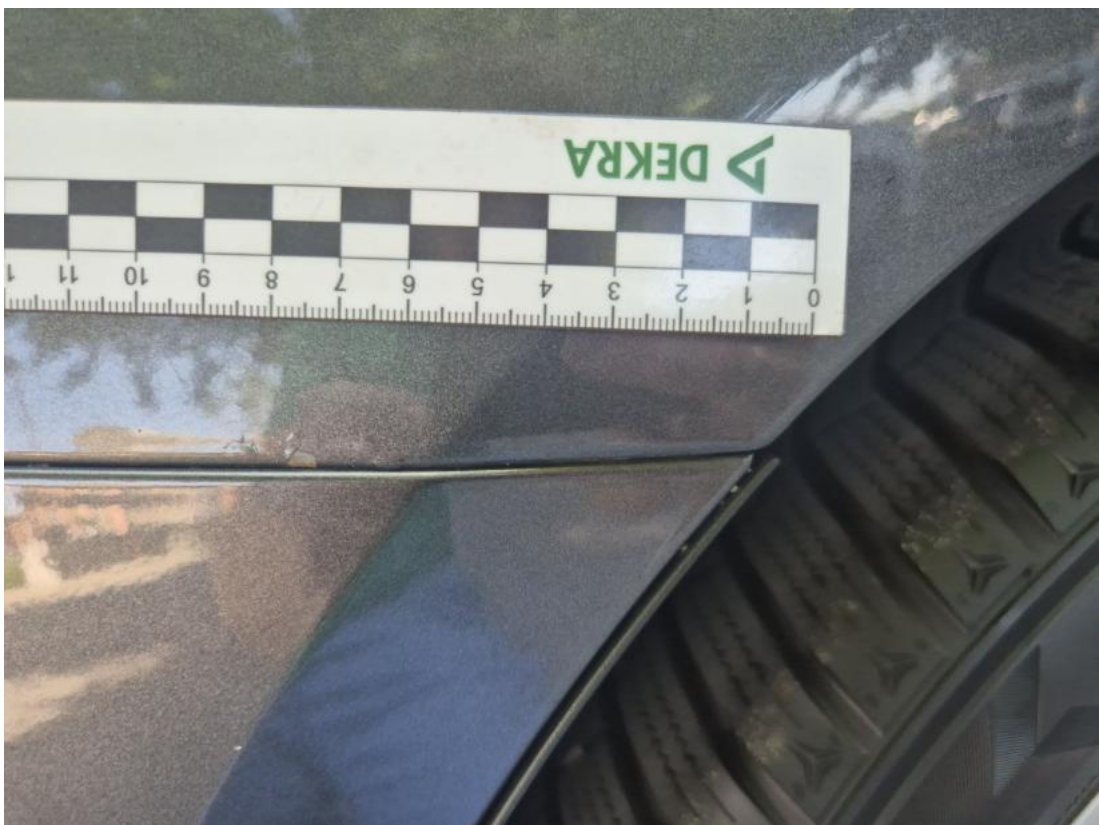
**Fot. 46**

Łotnik tylny P / Ściana boczna P - Inne 1

| Poz. | Nazwa pozycji | Opis uszkodzeń | Kwalifik. | Naprawa [rbg] |
|---|---|---|---|---|
| 9 | Błotnik tylny , część górna R | odpryski lakieru, wgniecenie, wgniecenie | NA | 2 |

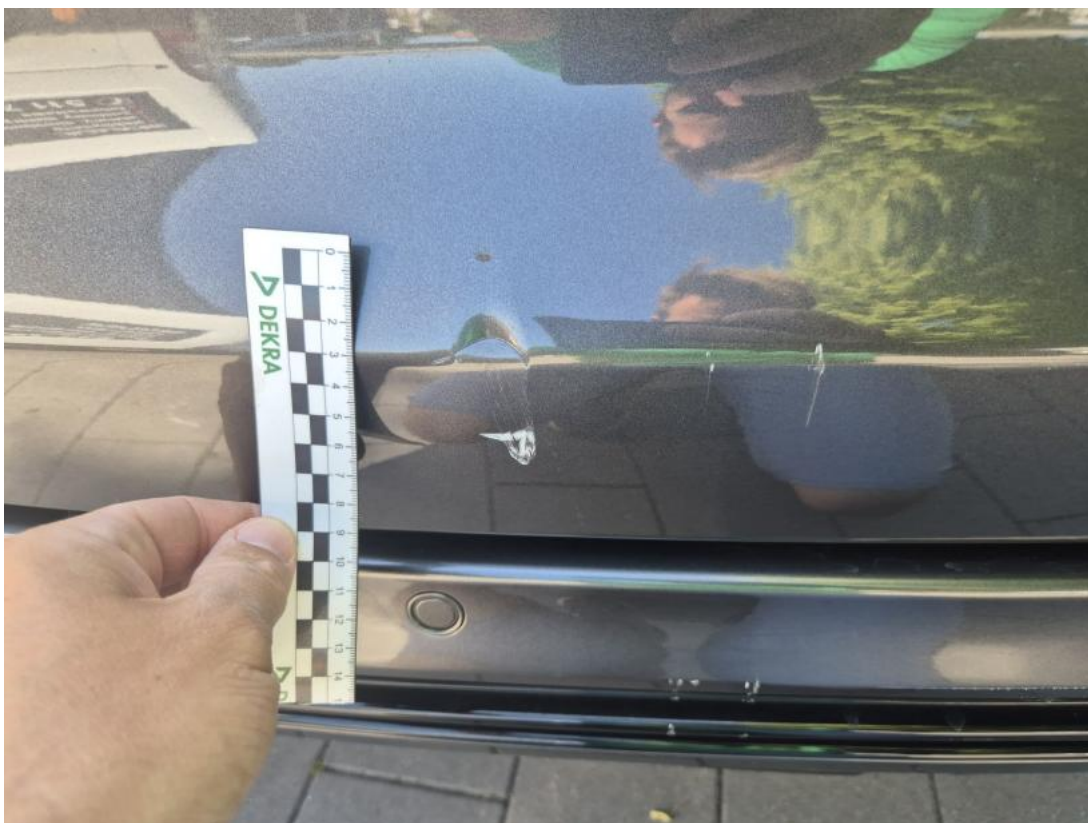
**Fot. 47**

Pokrywy bagażnika - Wgniecenie/odkształcenie 1

| Poz. | Nazwa pozycji | Opis uszkodzeń | Kwalifik. | Naprawa [rbg] |
|---|---|---|---|---|
| 4 | Przysłona pokrywy tylnej | wgniecenie | WY | 0.6 |

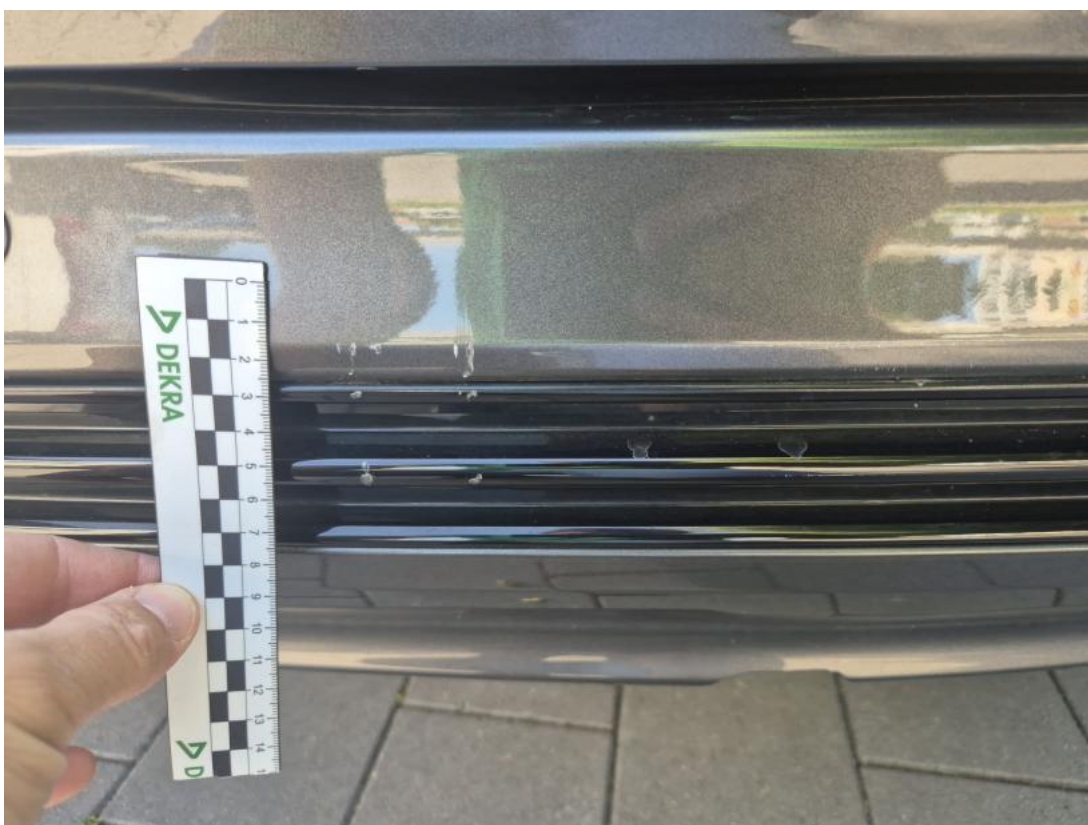
**Fot. 48**

Zderzak tylny - Rysa/odprysk 1

| Poz. | Nazwa pozycji | Opis uszkodzeń | Kwalifik. | Naprawa [rbg] |
|---|---|---|---|---|
| 7 | Okładzina zderzaka tylnego | zarysowanie | NA | |

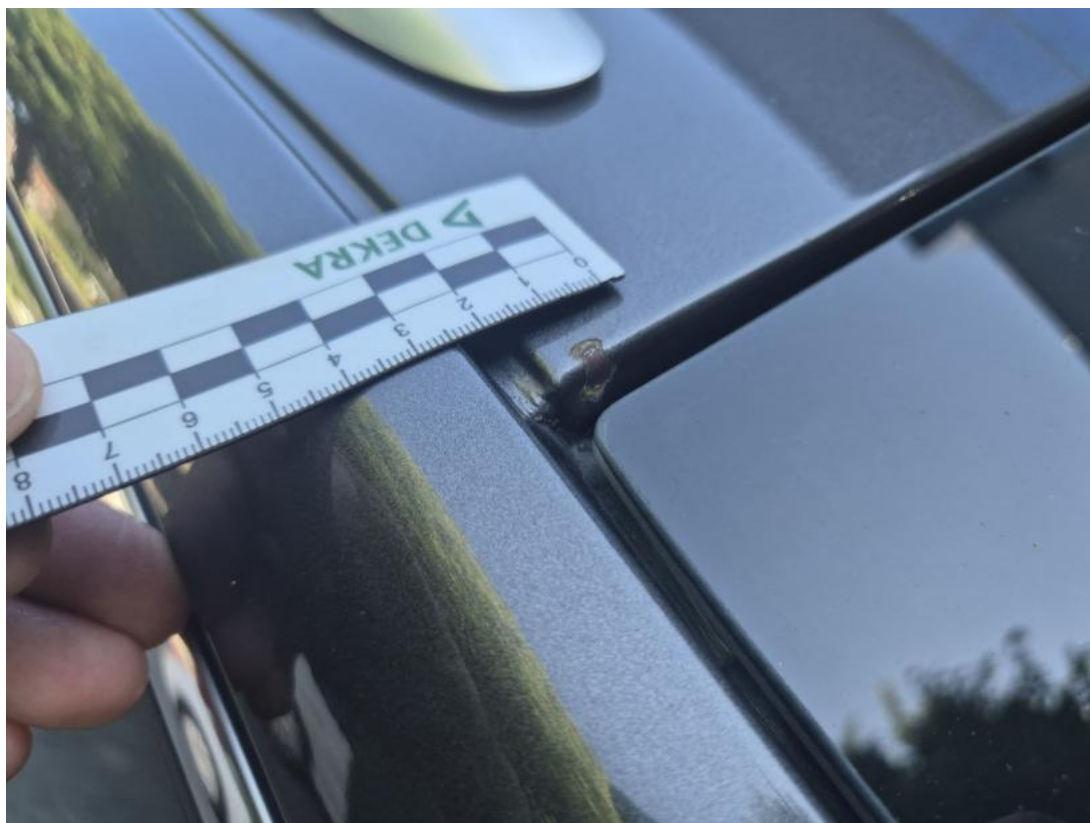
**Fot. 49**

Dach - Inne 1

| Poz. | Nazwa pozycji | Opis uszkodzeń | Kwalifik. | Naprawa [rbg] |
|---|---|---|---|---|
| 6 | Dach | odpryski lakieru | NA | |

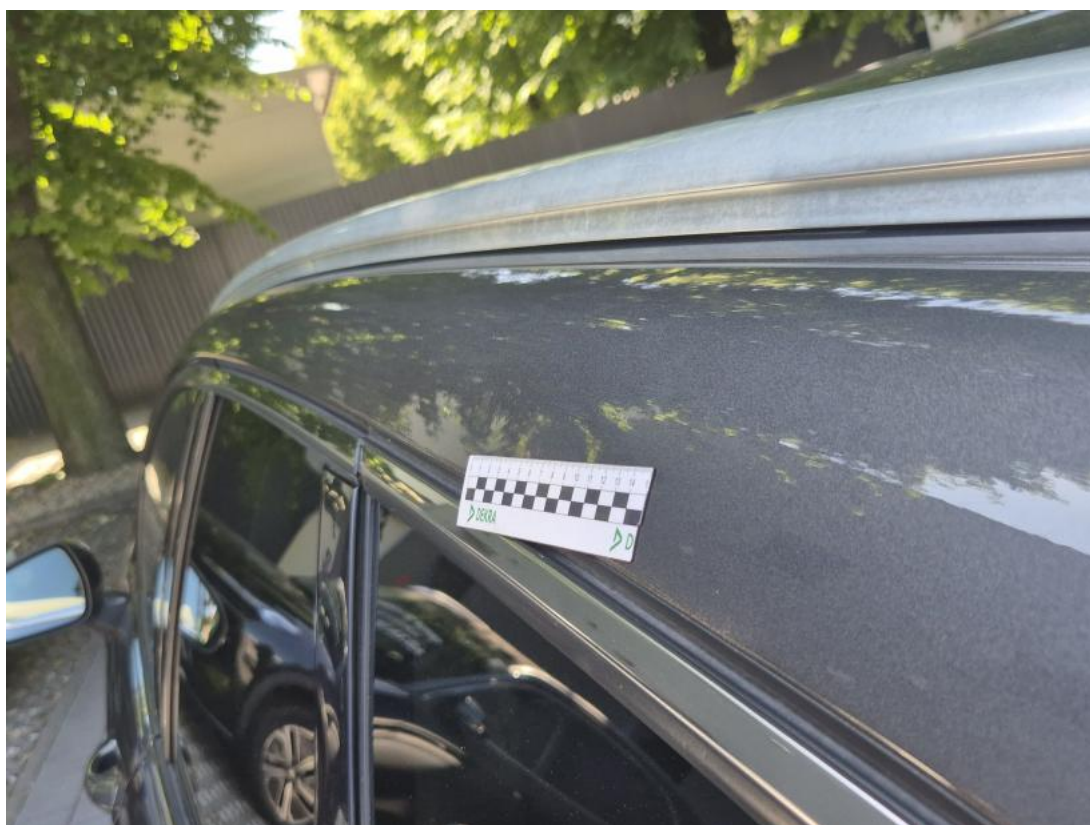
**Fot. 50**

Rama dachu L - Wgniecenie/odkształcenie 1

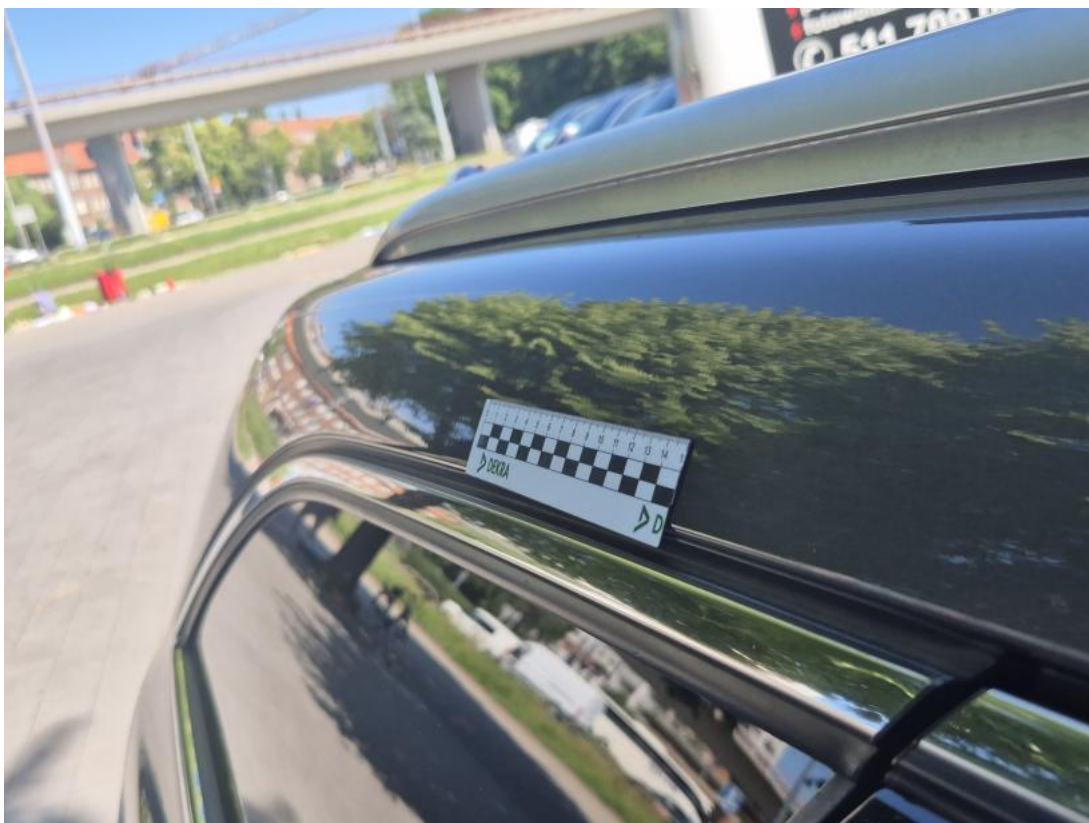
**Fot. 51**

Rama dachu P - Wgniecenie/odkształcenie 1

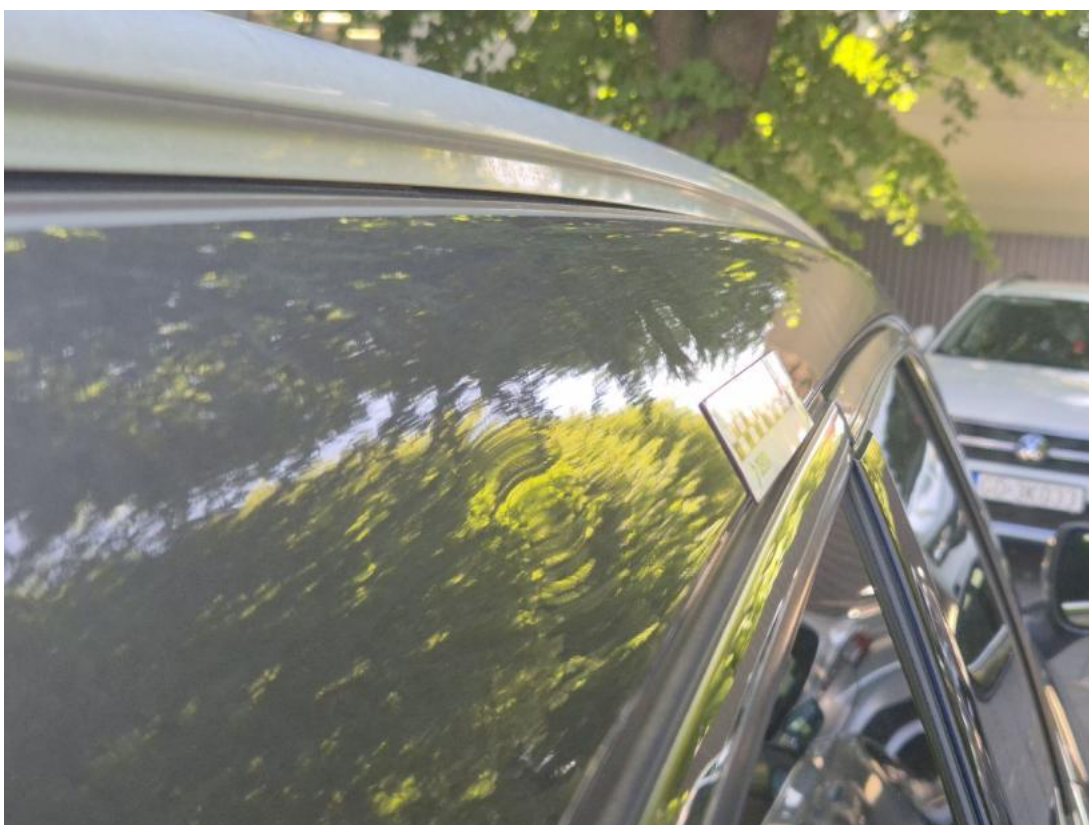
**Fot. 52**

Rama dachu P - Wgniecenie/odkształcenie 2

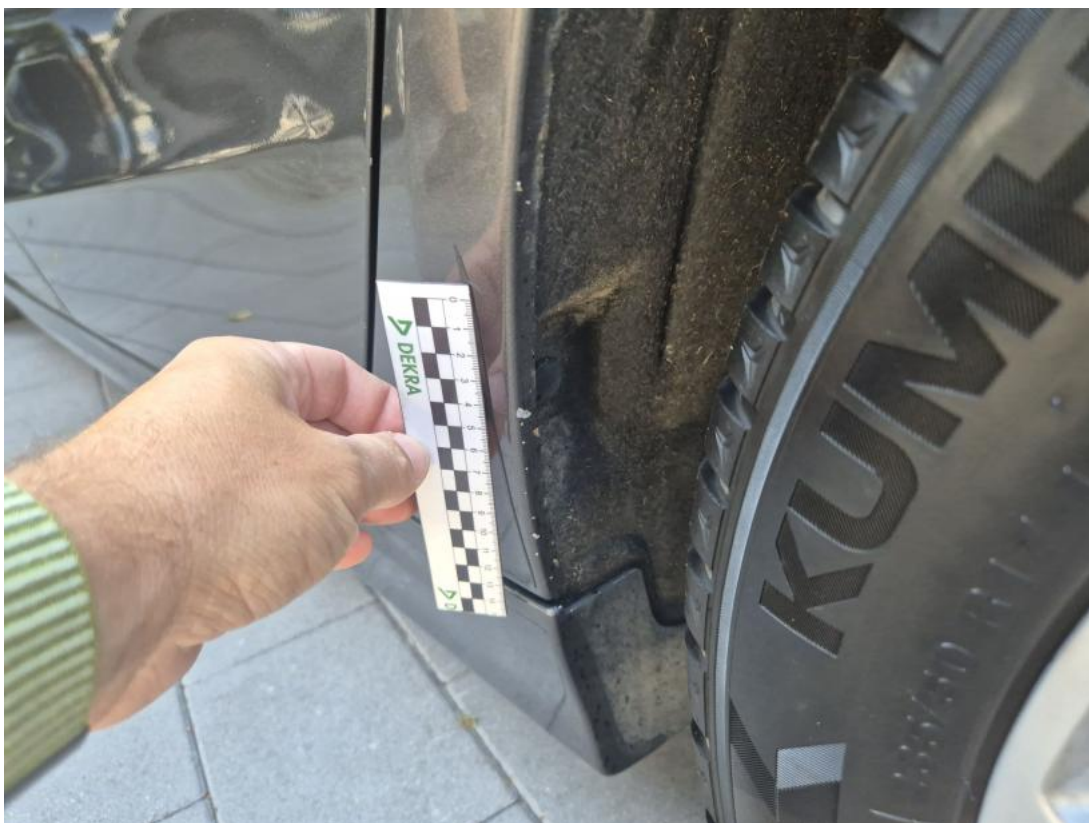
**Fot. 53**

Błotnik tylny L / Ściana boczna L - Rysa/odprysk 1

| Poz. | Nazwa pozycji | Opis uszkodzeń | Kwalifik. | Naprawa [rbg] |
|---|---|---|---|---|
| 8 | Błotnik tylny , część górna L | wgniecenie, odpryski lakieru | NA | 1.2 |

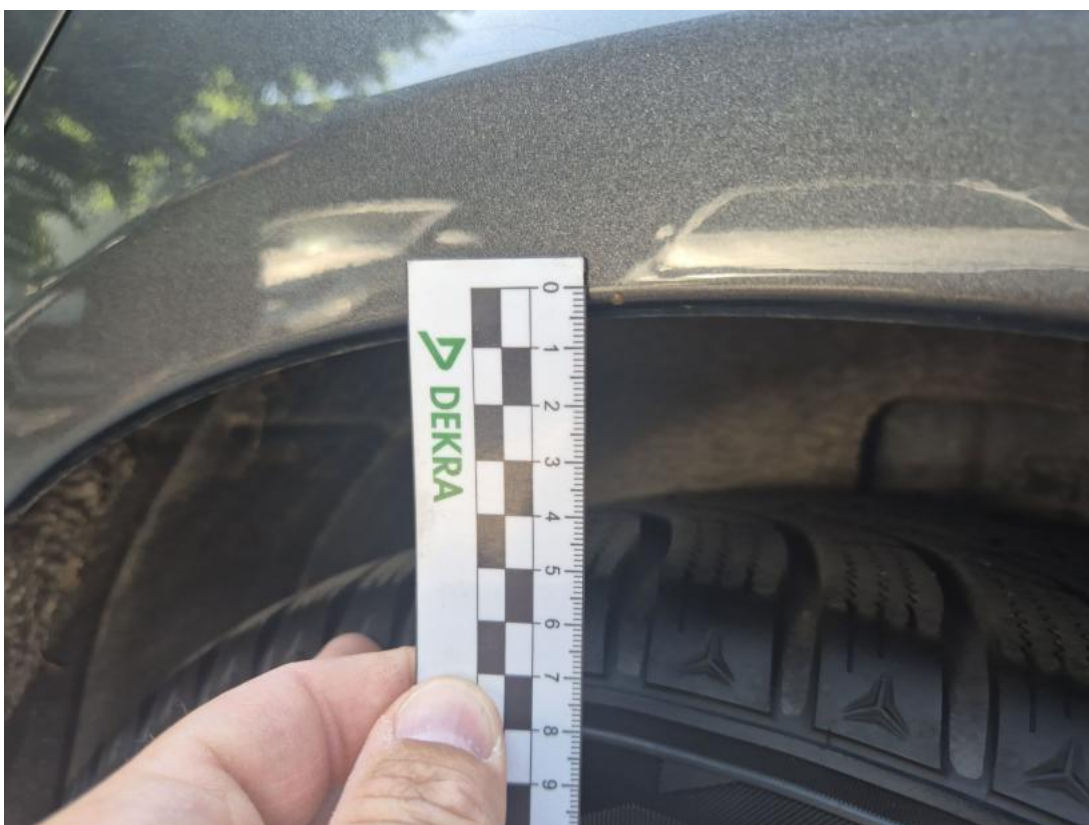
**Fot. 54**

Błotnik tylny L / Ściana boczna L - Inne 1

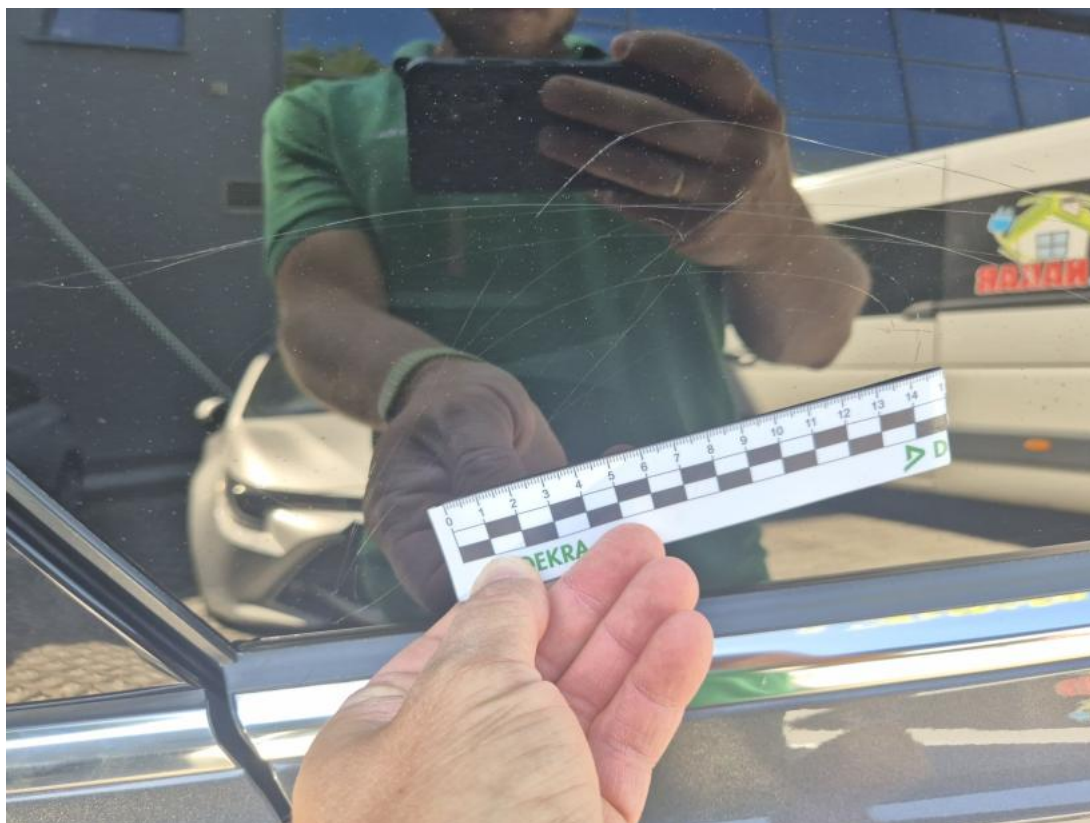
**Fot. 55**

Szyba boczna tylna L - Rysa/odprysk 1

| Poz. | Nazwa pozycji | Opis uszkodzeń | Kwalifik. | Naprawa [rbg] |
|---|---|---|---|---|
| 16 | Szyba barwiona boczna L | zarysowanie | | |

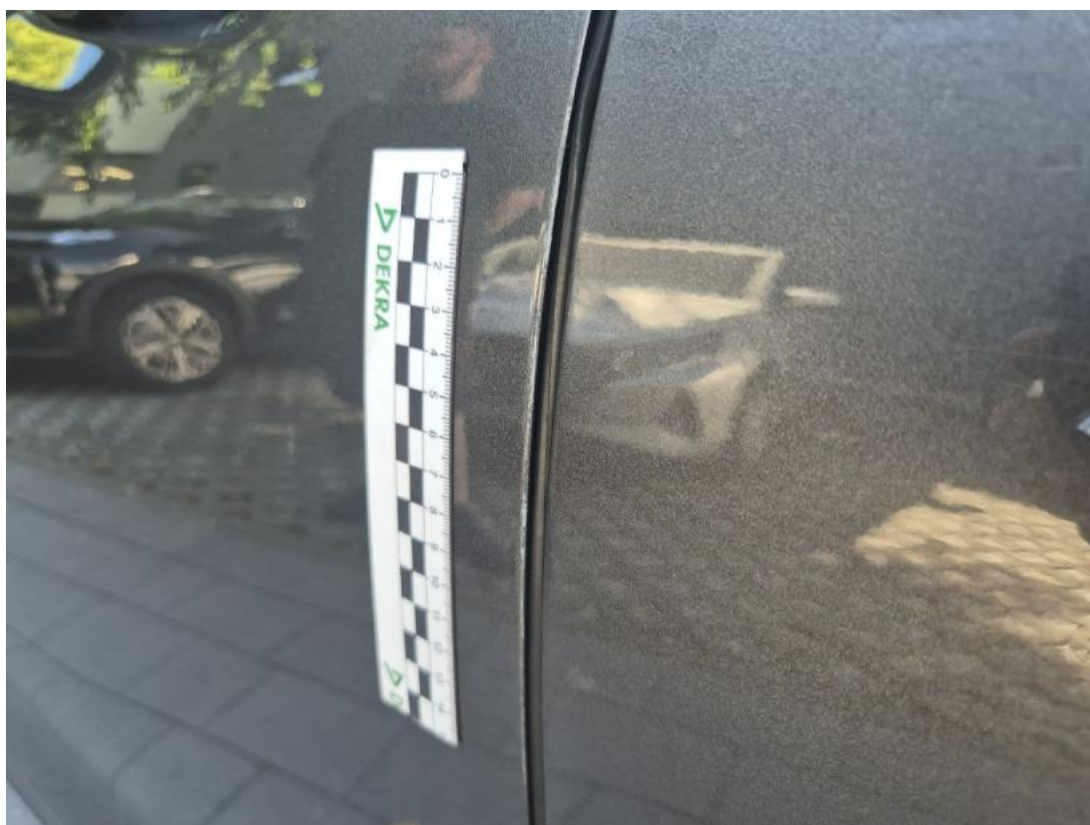
**Fot. 56**

Drzwi przed L - Rysa/odprysk 1

| Poz. | Nazwa pozycji | Opis uszkodzeń | Kwalifik. | Naprawa [rbg] |
|---|---|---|---|---|
| 11 | Drzwi przednie (nieuzbrojone) L | odpryski lakieru | | |

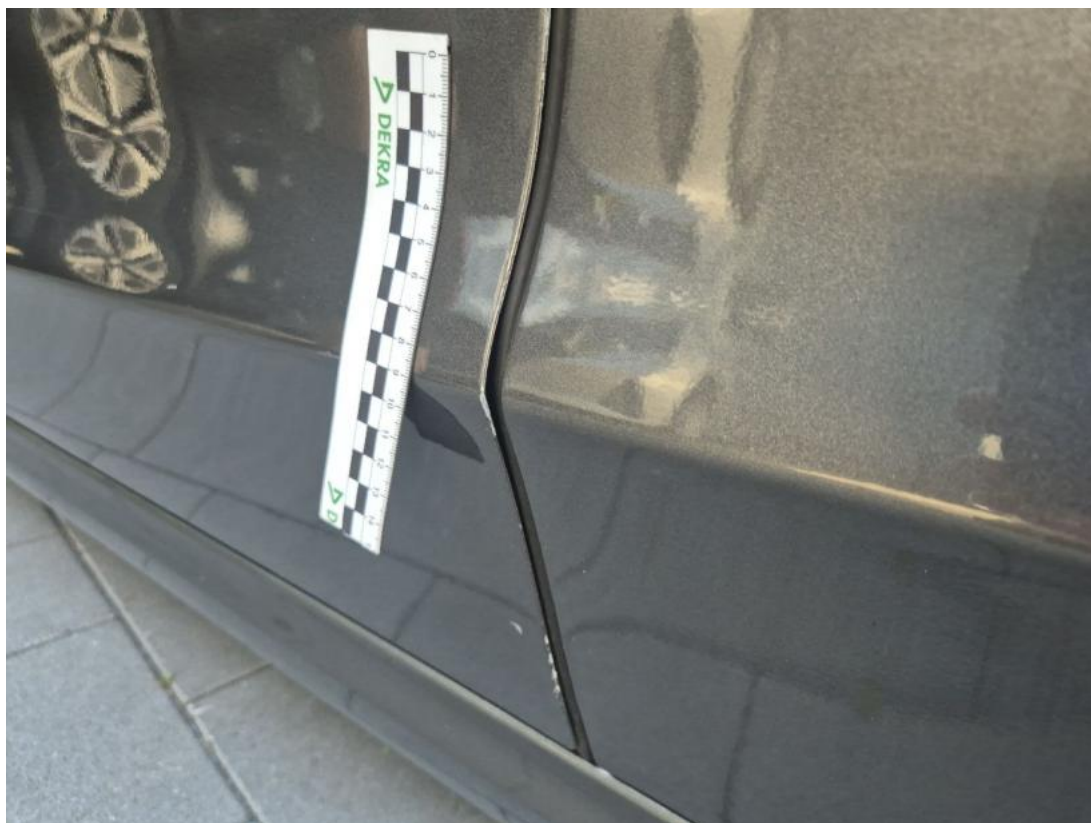
**Fot. 57**

Drzwi przed L - Rysa/odprysk 2

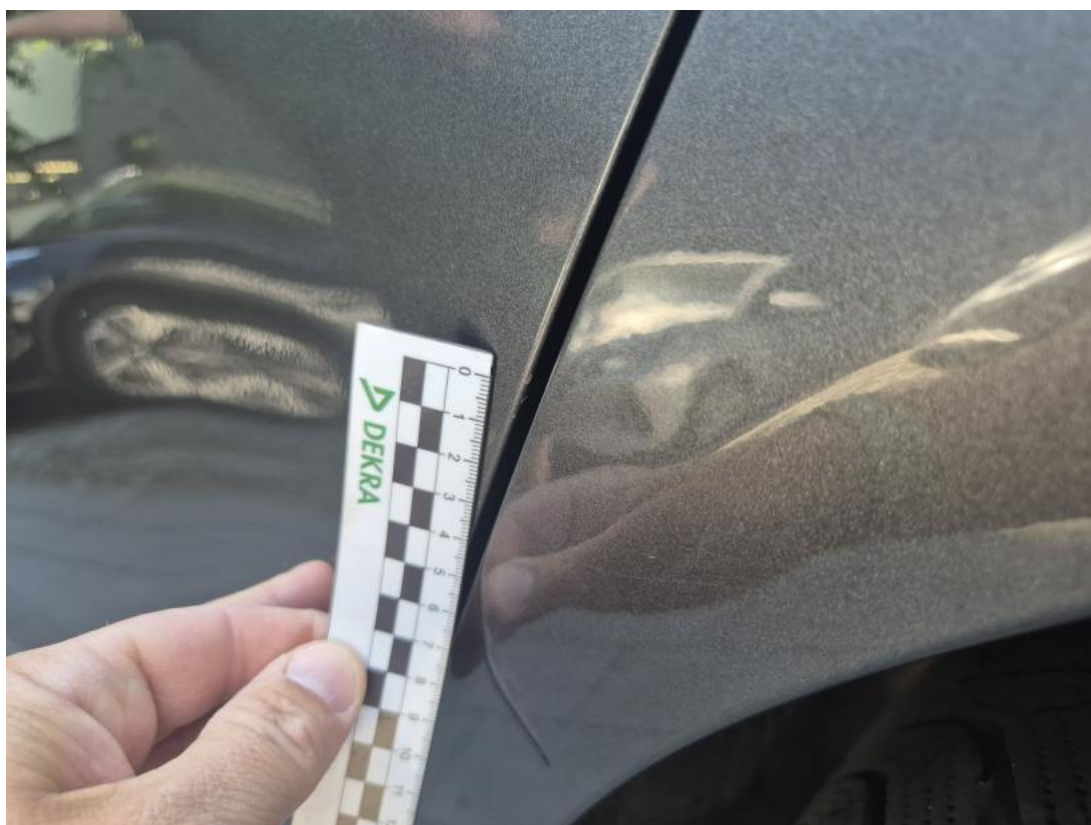
**Fot. 58**

Drzwi tylne L - Rysa/odprysk 1

| Poz. | Nazwa pozycji | Opis uszkodzeń | Kwalifik. | Naprawa [rbg] |
|---|---|---|---|---|
| 13 | Drzwi tylne (nieuzbrojone) L | odpryski lakieru, wgniecenie | | |

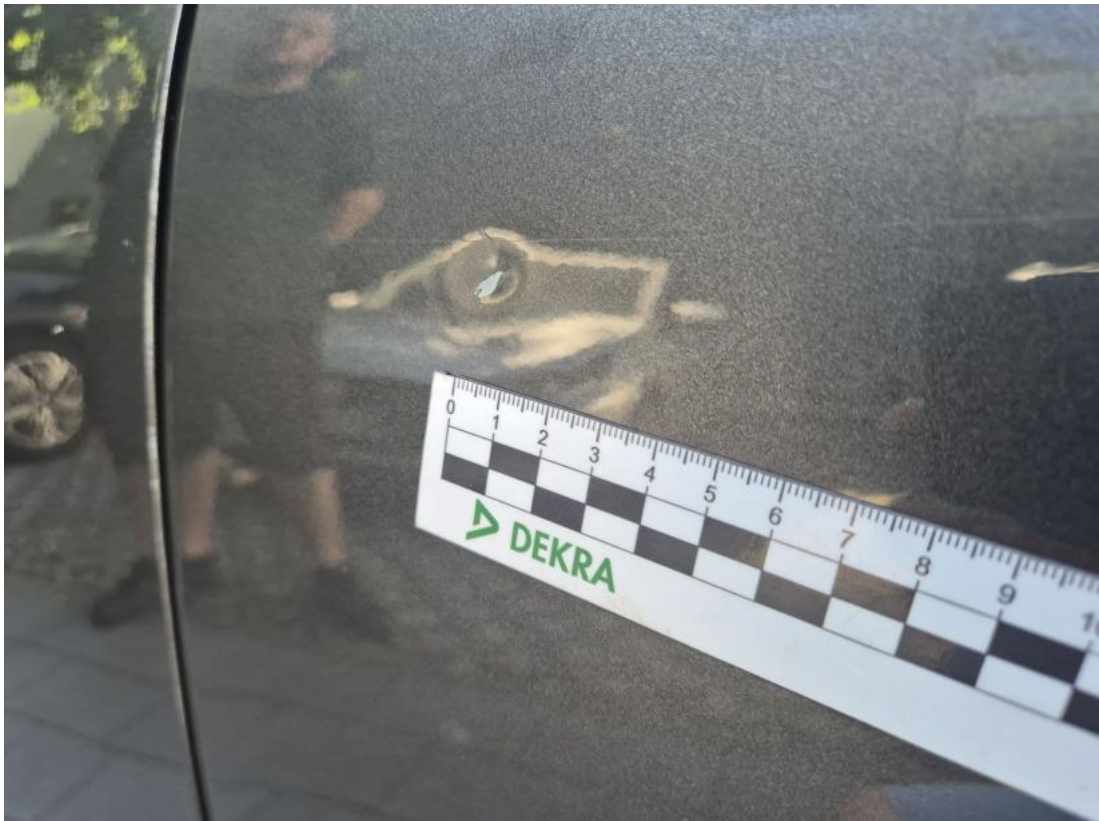
**Fot. 59**

Drzwi tylne L - Wgniecenie/odkształcenie 1

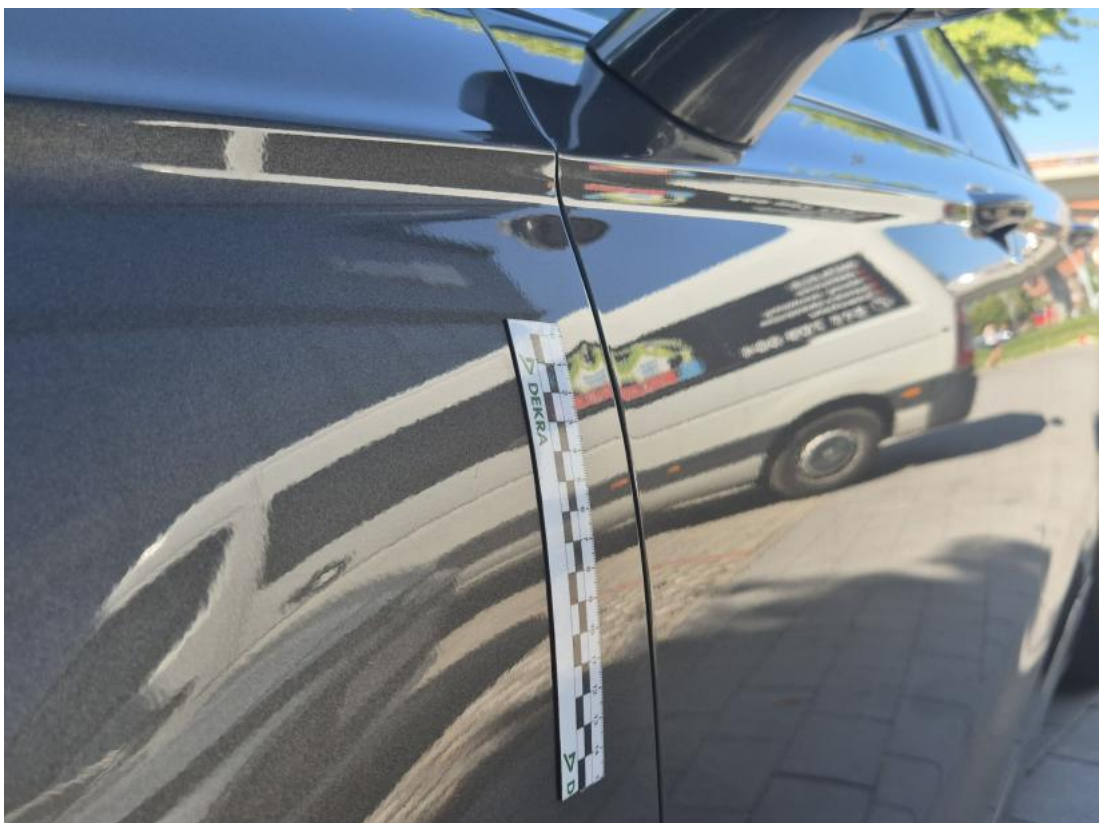
**Fot. 60**

Łotnik przedni L - Wgniecenie/odkształcenie 1

| Poz. | Nazwa pozycji | Opis uszkodzeń | Kwalifik. | Naprawa [rbg] |
|---|---|---|---|---|
| 10 | Błotnik przedni L | wgniecenie | | |
