## WYCENA WARTOŚCI

Zadanie: Ocena stanu technicznego i określenie wartości rynkowej pojazdu

| DANE IDENTYFIKACYJNE POJAZDU | | Dane: [T] VIII-2026 | |
|---|---|---|---|
| Marka: | BMW | Nr rejestracyjny: | PZ5U005 |
| Model pojazdu: | X5 Diesel MR`23 E6d G05 | Nr Info-Ekspert: | 003-06777 |

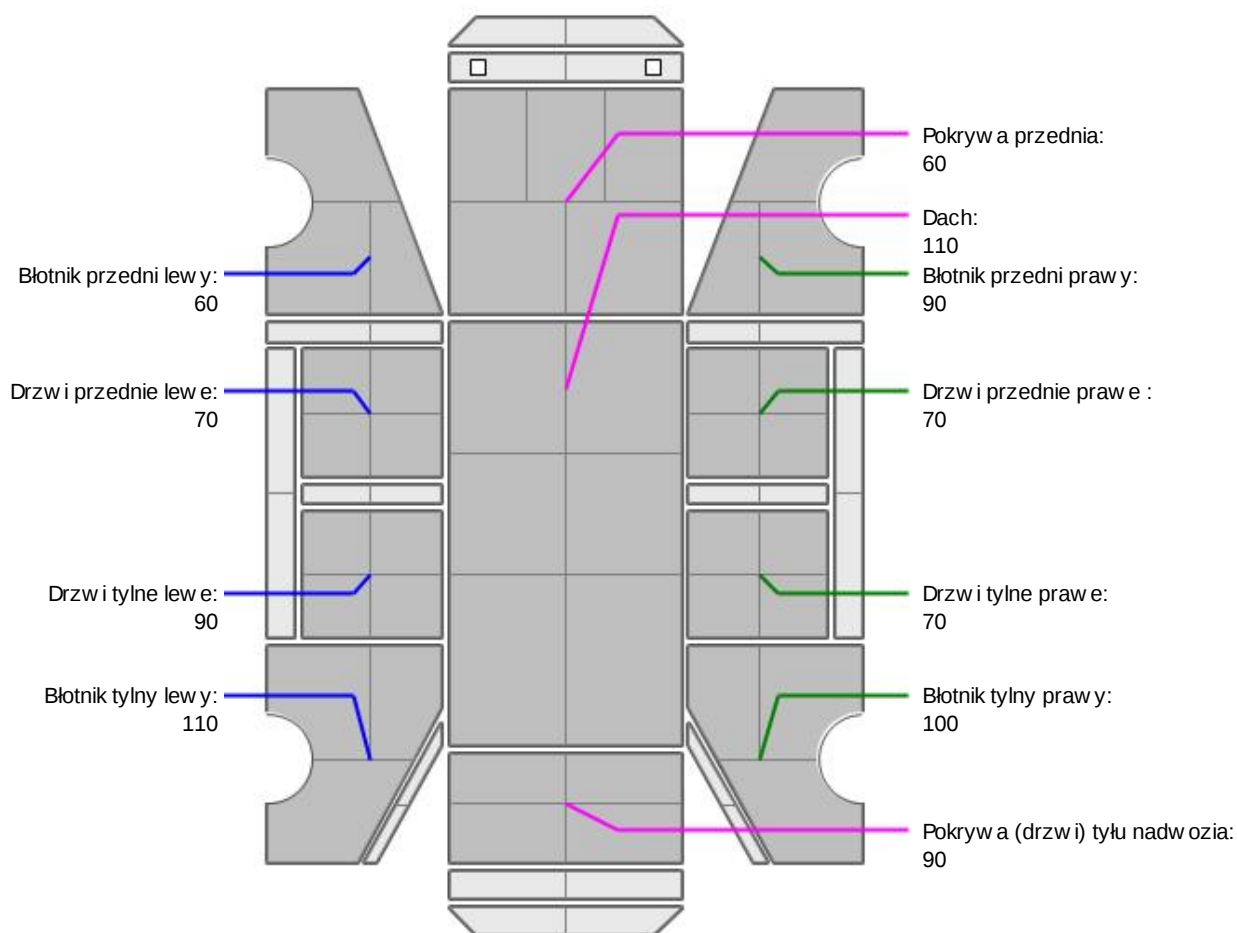
## NADWOZIE – Opis powłoki lakierowej

| L.p. | Nazwa elementu | L / P | Grubość powłoki [μm] | Opis |
| 1 | Pokrywa przednia | | 60 | |
| 2 | Dach | | 110 | |
| 3 | Błotnik przedni | L | 60 | |
| 4 | Drzwi przednie | L | 70 | |
| 5 | Drzwi tylne | L | 90 | |
| 6 | Błotnik tylny | L | 110 | |
| 7 | Błotnik przedni | P | 90 | |
| 8 | Drzwi przednie | P | 70 | |
| 9 | Drzwi tylne | P | 70 | |
| 10 | Błotnik tylny | P | 100 | |
| 11 | Pokrywa (drzwi) tyłu nadwozia | | 90 | |

Podane przedziały grubości powłoki lakierowej poszczególnych elementów dotyczą wyłącznie punktów pomiarowych, tj. trzech wybranych miejsc na danym elemencie nadwozia. Nie oznacza to, że w pozostałych obszarach danego elementu grubość powłoki jest jednakowa ani że nie może wykroczyć poza wskazane zakresy. Pomiary wykonano urządzeniem będącym w posiadaniu rzeczoznawcy. Pomiar wykonany innym przyrządem może się różnić.
