Nr zlecenia: 39/03/08/2026/CarArena STANDARD

## Wycena wartości

Zadanie: Określenie wartości rynkowej pojazdu

| DANE IDENTYFIKACYJNE POJAZDU | | Dane: [O] VIII-2026 | |
|---|---|---|---|
| Model pojazdu: | i30 1.5 MR`20 E6 | Nr Info-Ekspert: | 016-02139 |

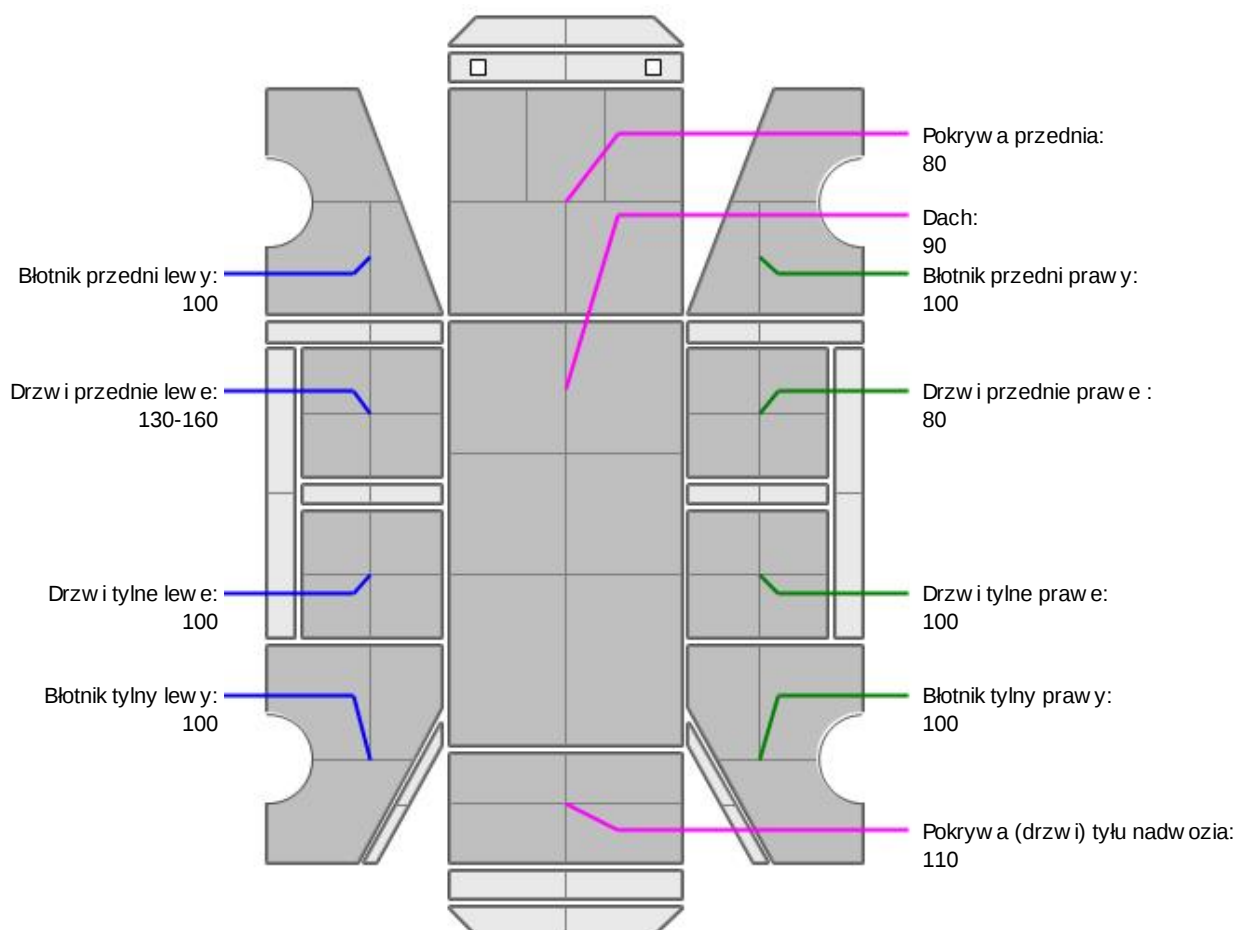
| L.p. | Nazwa elementu | L / P | Grubość powłoki [μm] | Opis |
| 1 | Pokrywa przednia | | 80 | |
| 2 | Dach | | 90 | |
| 3 | Błotnik przedni | L | 100 | |
| 4 | Drzwi przednie | L | 130-160 | |
| 5 | Drzwi tylne | L | 100 | |
| 6 | Błotnik tylny | L | 100 | |
| 7 | Błotnik przedni | P | 100 | |
| 8 | Drzwi przednie | P | 80 | |
| 9 | Drzwi tylne | P | 100 | |
| 10 | Błotnik tylny | P | 100 | |
| 11 | Pokrywa (drzwi) tyłu nadwozia | | 110 | |

Podane przedziały grubości powłoki lakierowej poszczególnych elementów dotyczą wyłącznie punktów pomiarowych, tj. trzech wybranych miejsc na danym elemencie nadwozia. Nie oznacza to, że w pozostałych obszarach danego elementu grubość powłoki jest jednakowa ani że nie może wykroczyć poza wskazane zakresy. Pomiary wykonano urządzeniem będącym w posiadaniu rzeczoznawcy. Pomiar wykonany innym przyrządem może się różnić.
