Nr zlecenia: 41/03/08/2026/CarArena STANDARD

## Wycena wartości

Zadanie: Określenie wartości rynkowej pojazdu

| DANE IDENTYFIKACYJNE POJAZDU | | Dane: [O] VIII-2026 | |
|---|---|---|---|
| Marka: | HYUNDAI | Nr rejestracyjny: | WU7170R |

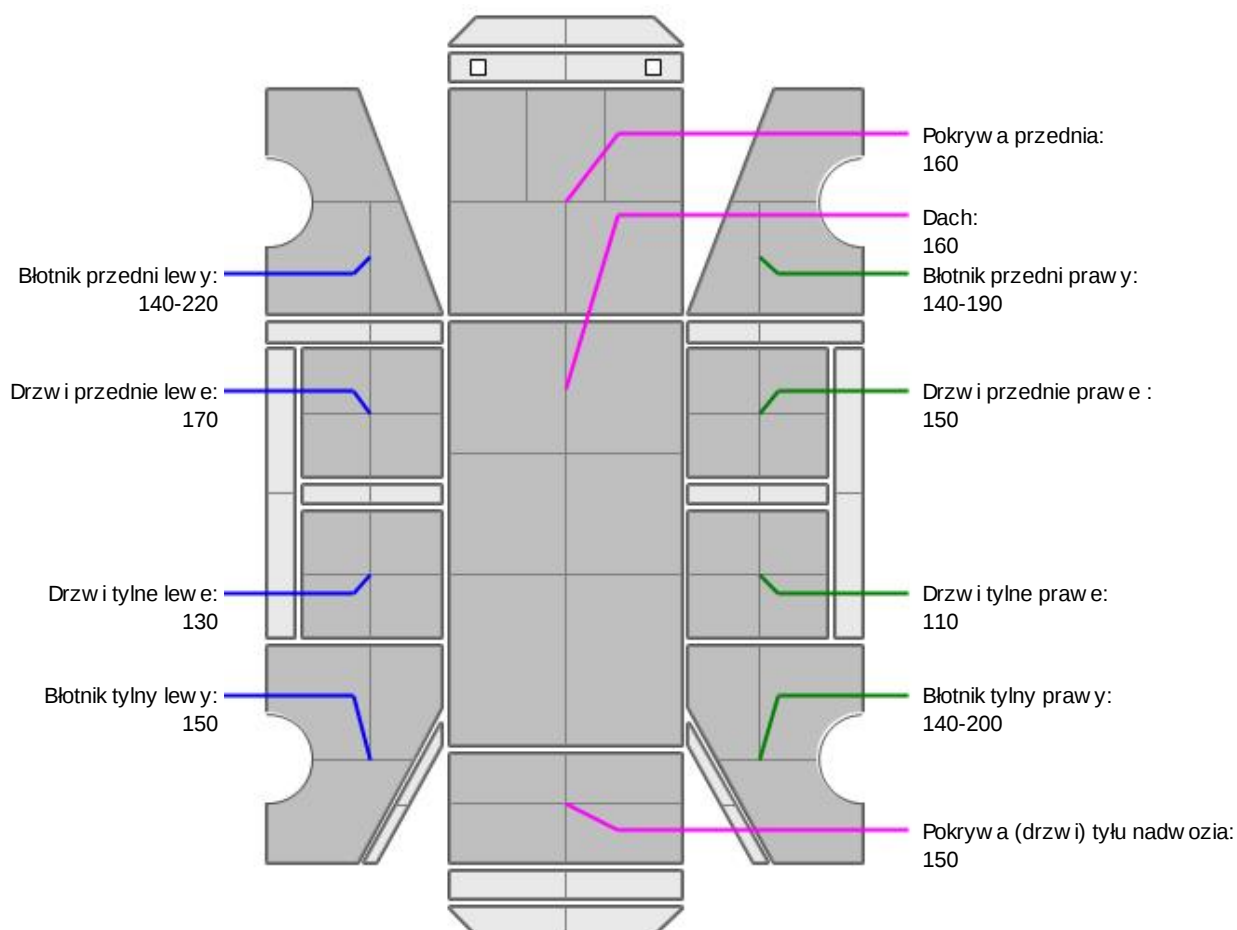
## NADWOZIE – Opis powłoki lakierowej

| L.p. | Nazwa elementu | L / P | Grubość powłoki [ $\mu\text{m}$ ] | Opis |
| 1 | Pokrywa przednia | | 160 | |
| 2 | Dach | | 160 | |
| 3 | Błotnik przedni | L | 140-220 | |
| 4 | Drzwi przednie | L | 170 | |
| 5 | Drzwi tylne | L | 130 | |
| 6 | Błotnik tylny | L | 150 | |
| 7 | Błotnik przedni | P | 140-190 | |
| 8 | Drzwi przednie | P | 150 | |
| 9 | Drzwi tylne | P | 110 | |
| 10 | Błotnik tylny | P | 140-200 | |
| 11 | Pokrywa (drzwi) tyłu nadwozia | | 150 | |

Podane przedziały grubości powłoki lakierowej poszczególnych elementów dotyczą wyłącznie punktów pomiarowych, tj. trzech wybranych miejsc na danym elemencie nadwozia. Nie oznacza to, że w pozostałych obszarach danego elementu grubość powłoki jest jednakowa ani że nie może wykroczyć poza wskazane zakresy. Pomiary wykonano urządzeniem będącym w posiadaniu rzeczoznawcy. Pomiar wykonany innym przyrządem może się różnić.
