Nr zlecenia: 164/15/07/2026/CarArena STANDARD

## Wycena wartości

Zadanie: Określenie wartości rynkowej pojazdu

| DANE IDENTYFIKACYJNE POJAZDU | | Dane: [O] VII-2026 | |
|---|---|---|---|
| Marka: | HYUNDAI | Nr rejestracyjny: | WU6761R |

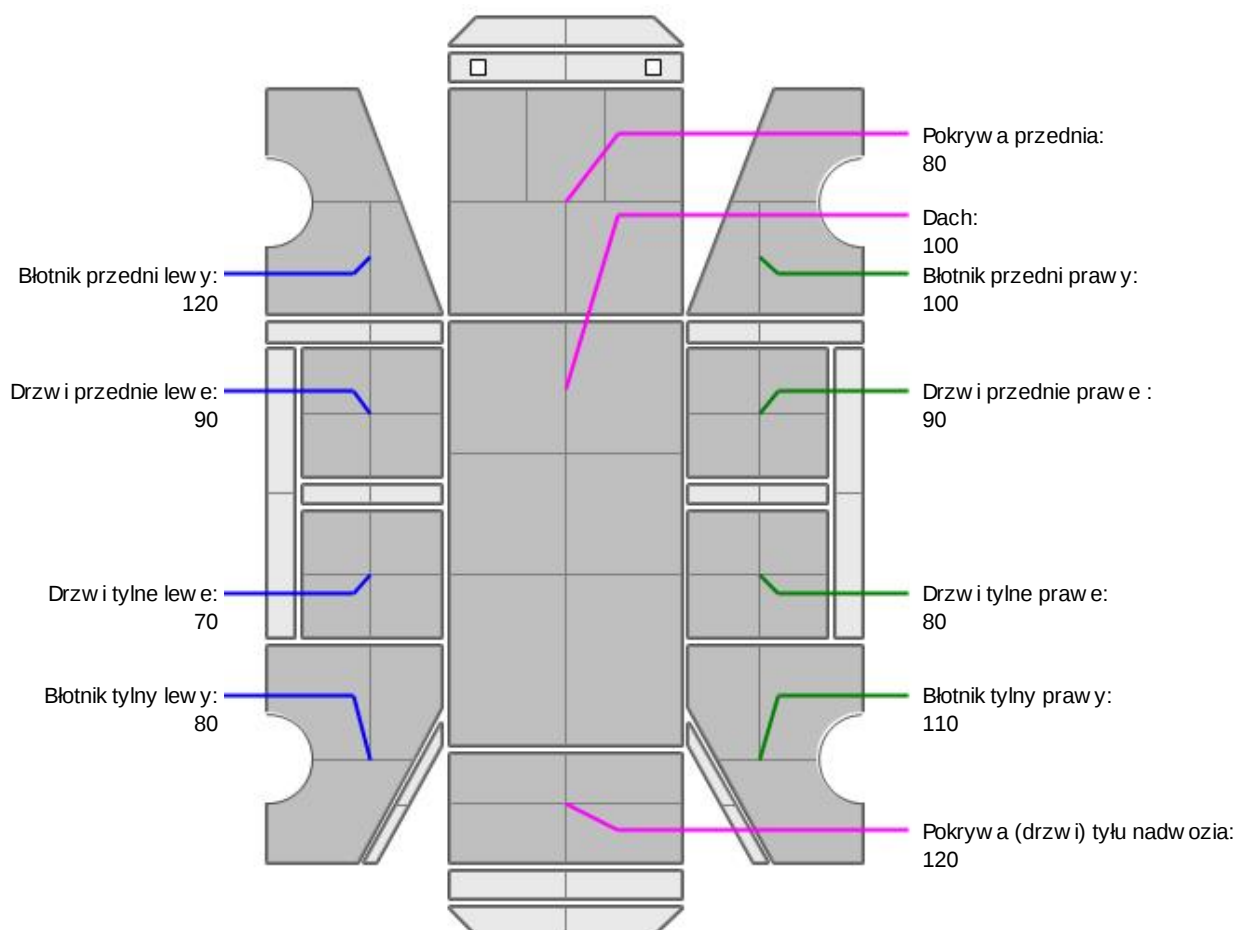
## NADWOZIE – Opis powłoki lakierowej

| L.p. | Nazwa elementu | L / P | Grubość powłoki [µm] | Opis |
| 1 | Pokrywa przednia | | 80 | |
| 2 | Dach | | 100 | |
| 3 | Błotnik przedni | L | 120 | |
| 4 | Drzwi przednie | L | 90 | |
| 5 | Drzwi tylne | L | 70 | |
| 6 | Błotnik tylny | L | 80 | |
| 7 | Błotnik przedni | P | 100 | |
| 8 | Drzwi przednie | P | 90 | |
| 9 | Drzwi tylne | P | 80 | |
| 10 | Błotnik tylny | P | 110 | |
| 11 | Pokrywa (drzwi) tyłu nadwozia | | 120 | |

Podane przedziały grubości powłoki lakierowej poszczególnych elementów dotyczą wyłącznie punktów pomiarowych, tj. trzech wybranych miejsc na danym elemencie nadwozia. Nie oznacza to, że w pozostałych obszarach danego elementu grubość powłoki jest jednakowa ani że nie może wykroczyć poza wskazane zakresy. Pomiary wykonano urządzeniem będącym w posiadaniu rzeczoznawcy. Pomiar wykonany innym przyrządem może się różnić.
