Nr zlecenia: 317/30/07/2026/CarArena STANDARD

## Wycena wartości

Zadanie: Ocena stanu technicznego i określenie wartości rynkowej pojazdu

| DANE IDENTYFIKACYJNE POJAZDU (*) | | Dane: [D] VIII-2026 | |
|---|---|---|---|
| Marka: | FORD | Nr rejestracyjny: | EBE3RT2 |

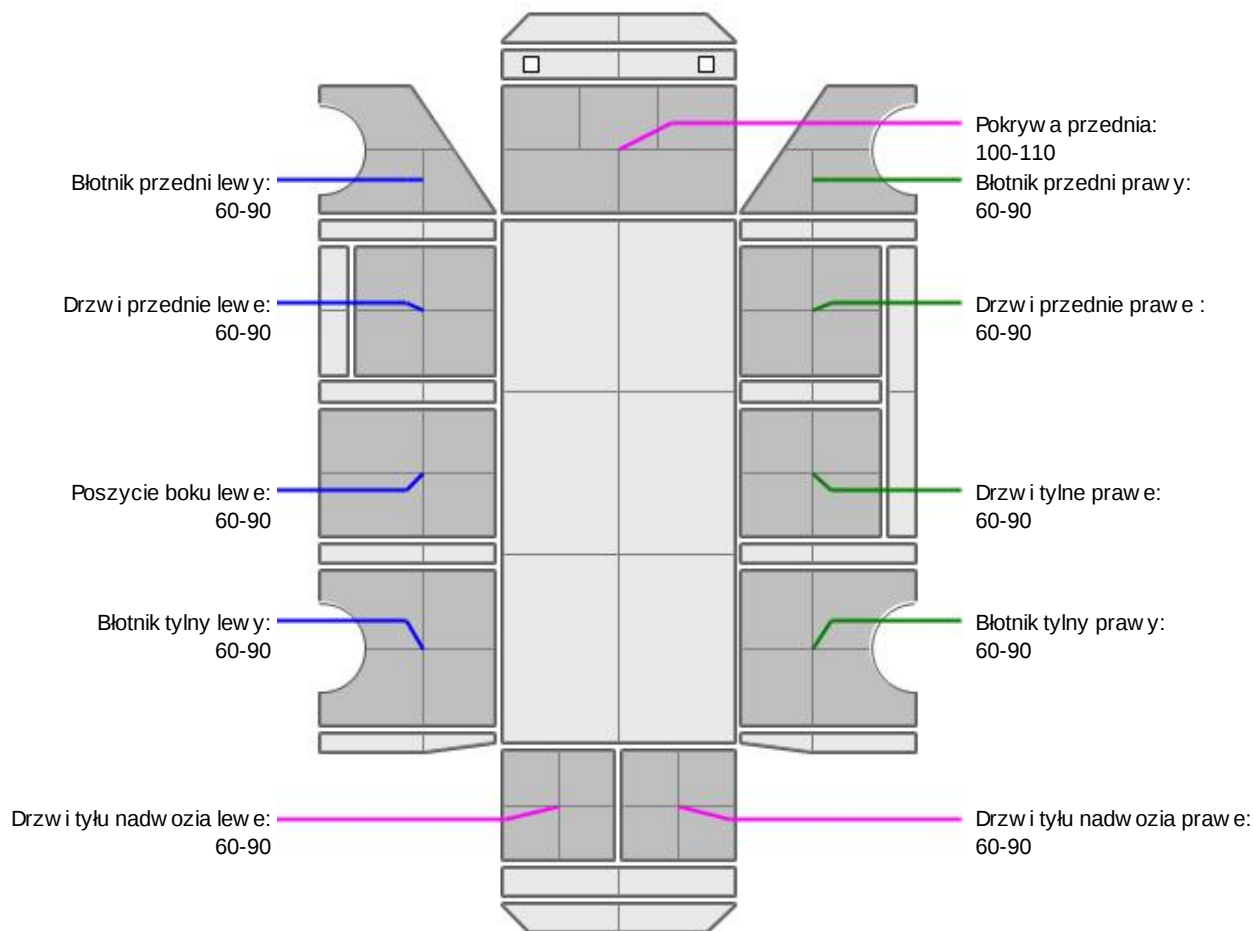
### NADWOZIE – Opis powłoki lakierowej

| L.p. | Nazwa elementu | L / P | Grubość powłoki [μm] | Opis |
| 1 | Pokrywa przednia | | 100-110 | |
| 2 | Błotnik przedni | L | 60-90 | |
| 3 | Drzwi przednie | L | 60-90 | |
| 4 | Błotnik tylny | L | 60-90 | |
| 5 | Błotnik przedni | P | 60-90 | |
| 6 | Drzwi przednie | P | 60-90 | |
| 7 | Błotnik tylny | P | 60-90 | |
| 8 | Pokrywa (drzwi) tyłu nadwozia | | 80-100 | |
| 9 | Poszycie boku | L | 60-90 | |
| 10 | Drzwi tyłu nadwozia | | 60-90 | |
| 11 | Drzwi tylne | P | 60-90 | |
| 12 | Drzwi tyłu nadwozia | | 60-90 | |

Podane przedziały grubości powłoki lakierowej poszczególnych elementów dotyczą wyłącznie punktów pomiarowych, tj. trzech wybranych miejsc na danym elemencie nadwozia. Nie oznacza to, że w pozostałych obszarach danego elementu grubość powłoki jest jednakowa ani że nie może wykraczać poza wskazane zakresy. Pomiary wykonano urządzeniem będącym w posiadaniu rzeczoznawcy. Pomiar wykonany innym przyrządem może się różnić.
