Nr zlecenia: 318/30/07/2026/CarArena STANDARD

## Wycena wartości

Zadanie: Ocena stanu technicznego i określenie wartości rynkowej pojazdu

| DANE IDENTYFIKACYJNE POJAZDU | | Dane: [O] VIII-2026 | |
|---|---|---|---|
| Model pojazdu: | <b>Berlingo II Multispace 1.6 BlueHDi MR`15 E6</b> | Nr Info-Ekspert: | <b>008-05225</b> |

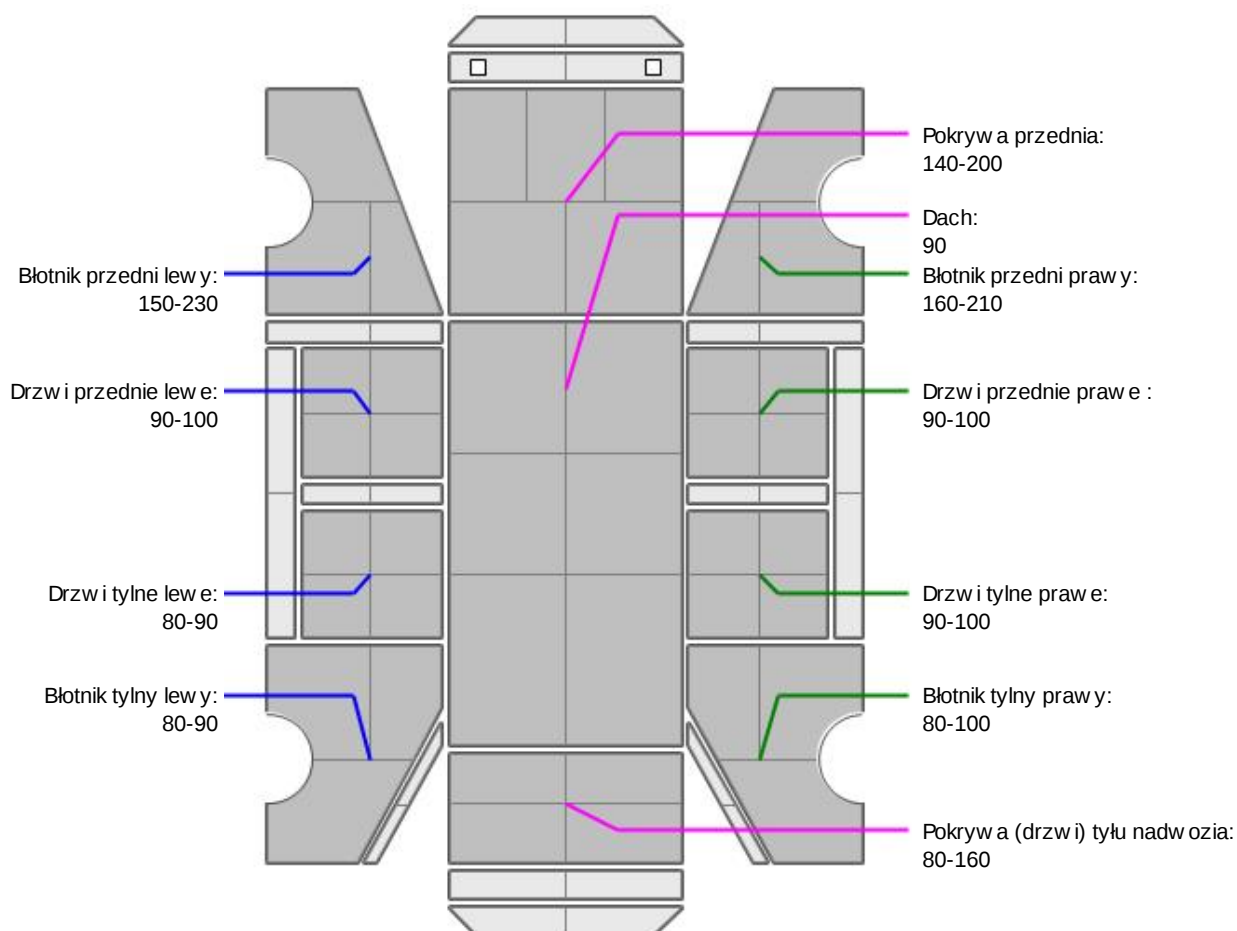
## NADWOZIE – Opis powłoki lakierowej

| L.p. | Nazwa elementu | L / P | Grubość powłoki [ $\mu\text{m}$ ] | Opis |
| 1 | Pokrywa przednia | | 140-200 | |
| 2 | Dach | | 90 | |
| 3 | Błotnik przedni | L | 150-230 | |
| 4 | Drzwi przednie | L | 90-100 | |
| 5 | Błotnik tylny | L | 80-90 | |
| 6 | Błotnik przedni | P | 160-210 | |
| 7 | Drzwi przednie | P | 90-100 | |
| 8 | Błotnik tylny | P | 80-100 | |
| 9 | Pokrywa (drzwi) tyłu nadwozia | | 80-160 | |
| 10 | Drzwi tylne | L | 80-90 | |
| 11 | Drzwi tylne | P | 90-100 | |

Podane przedziały grubości powłoki lakierowej poszczególnych elementów dotyczą wyłącznie punktów pomiarowych, tj. trzech wybranych miejsc na danym elemencie nadwozia. Nie oznacza to, że w pozostałych obszarach danego elementu grubość powłoki jest jednakowa ani że nie może wykroczyć poza wskazane zakresy. Pomiary wykonano urządzeniem będącym w posiadaniu rzeczoznawcy. Pomiar wykonany innym przyrządem może się różnić.
