Nr zlecenia: 96/04/08/2026/CarArena STANDARD

## Wycena wartości

Zadanie: Określenie wartości rynkowej pojazdu

| DANE IDENTYFIKACYJNE POJAZDU | | Dane: [O] VIII-2026 | |
|---|---|---|---|
| Marka: | HYUNDAI | Nr rejestracyjny: | WU6831R |

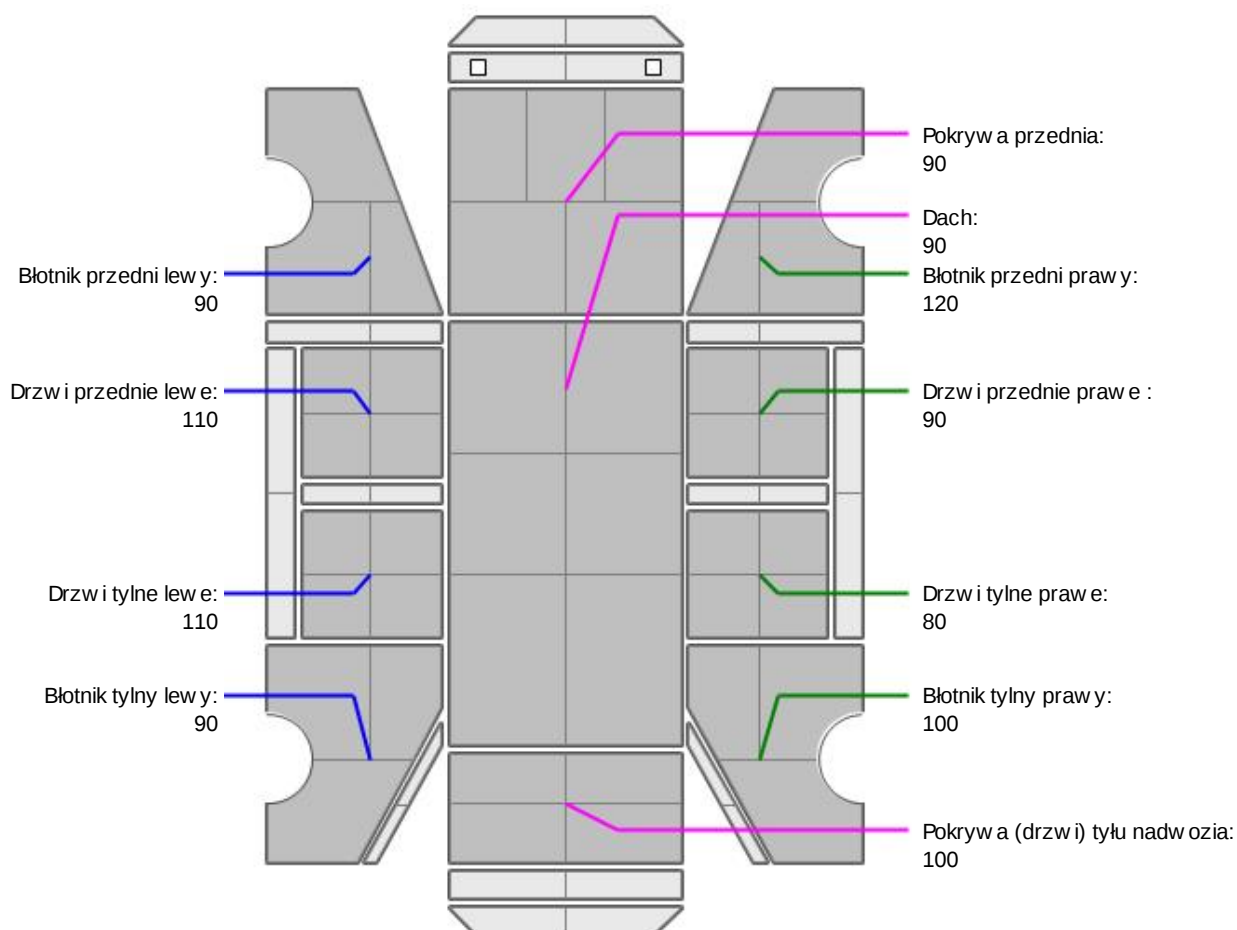
**NADWOZIE – Opis powłoki lakierowej**

| L.p. | Nazwa elementu | L / P | Grubość powłoki [μm] | Opis |
| 1 | Pokrywa przednia | | 90 | |
| 2 | Dach | | 90 | |
| 3 | Błotnik przedni | L | 90 | |
| 4 | Drzwi przednie | L | 110 | |
| 5 | Drzwi tylne | L | 110 | |
| 6 | Błotnik tylny | L | 90 | |
| 7 | Błotnik przedni | P | 120 | |
| 8 | Drzwi przednie | P | 90 | |
| 9 | Drzwi tylne | P | 80 | |
| 10 | Błotnik tylny | P | 100 | |
| 11 | Pokrywa (drzwi) tyłu nadwozia | | 100 | |

Podane przedziały grubości powłoki lakierowej poszczególnych elementów dotyczą wyłącznie punktów pomiarowych, tj. trzech wybranych miejsc na danym elemencie nadwozia. Nie oznacza to, że w pozostałych obszarach danego elementu grubość powłoki jest jednakowa ani że nie może wykroczyć poza wskazane zakresy. Pomiary wykonano urządzeniem będącym w posiadaniu rzeczoznawcy. Pomiar wykonany innym przyrządem może się różnić.
